Název stavby/akce:	Areál HZS Cheb Vrázova ulice, k.ú. Cheb parc.č. 1393/12, 1399/17, 1404/4		Označení (S-kód):	S631900075
			Označení zhotovitele:	20360200
Název části:	ostatní stavební objekty		Označení části: D.2.4.1.01	
Název objektu:	DENDROLOGICKÝ PRŮZKUM A KÁCENÍ		Označení objektu/komplexu: SO 09-92-31	
Název přílohy:			Číslo přílohy: 01	
Název dílčí části přílohy:			Paré:	
Kraj:	Katastrální území:	TUDU:		
Karlovarský	Cheb [620919]			
Stupeň dokumentace:	Datum zpracování:	Formáty:	Měřítko:	
PDPS	28.2.2023

Dendrologický průzkum

p.p.č. 1393/12, 1399/17, 1404/4, 1399/1, 2966/1, 1399/15 a 1398/9 v k.ú. Cheb

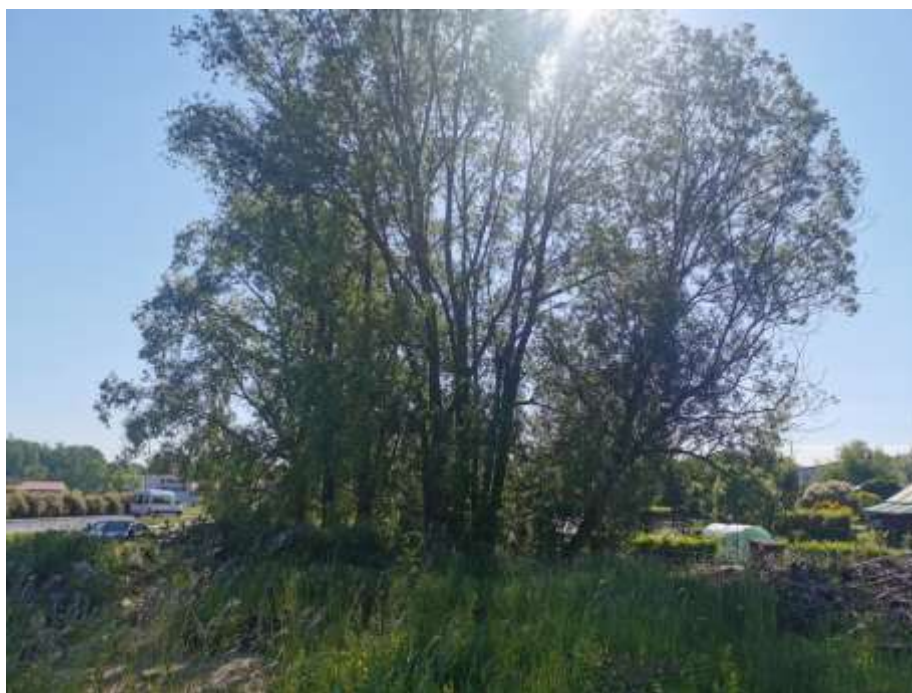
Obr.1 smíšený stromy – 1-5 (zleva doprava)

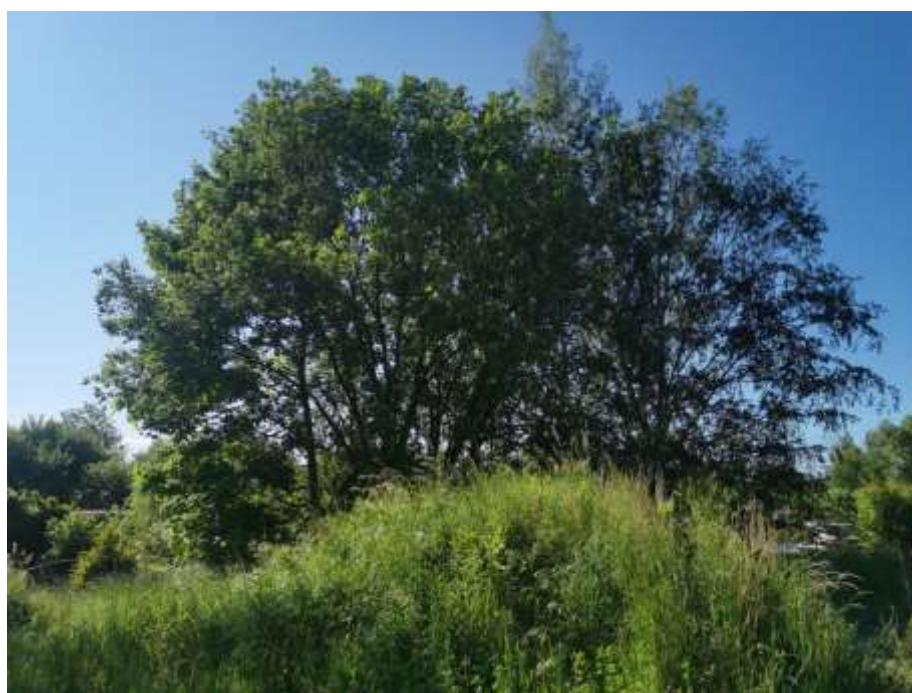
Obr.2 smíšený stromy – 6-7 (zleva doprava)

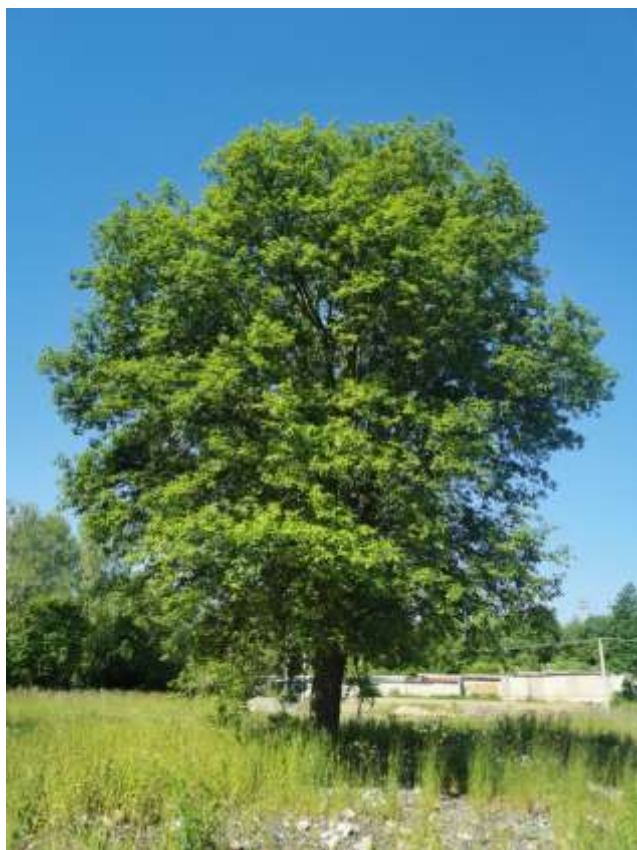
Obr. č.3 – vrba č. 10

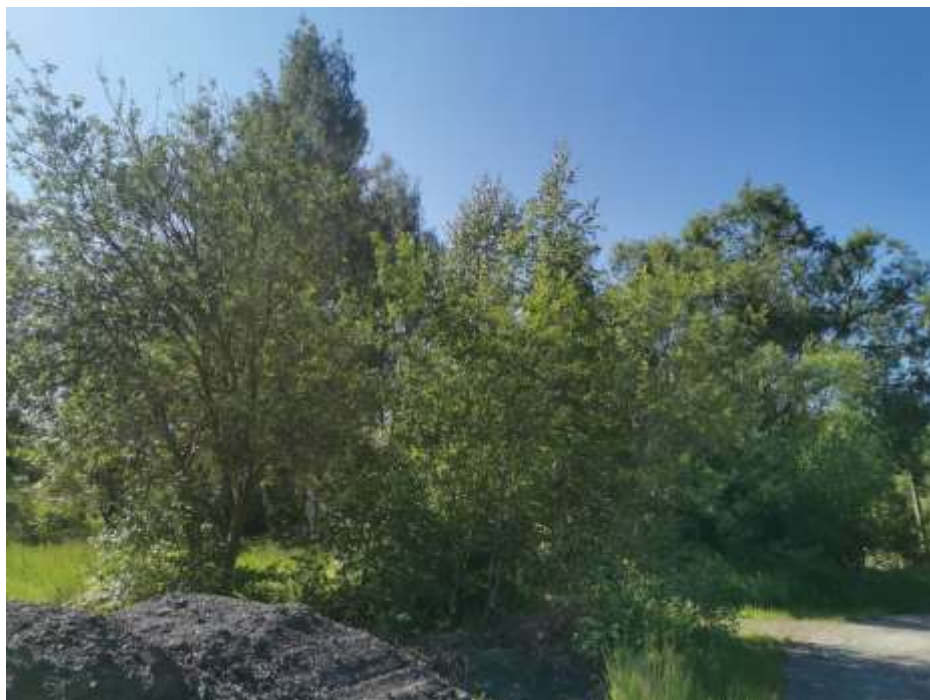
Obr. č. 4 – keřové skupiny č. 13

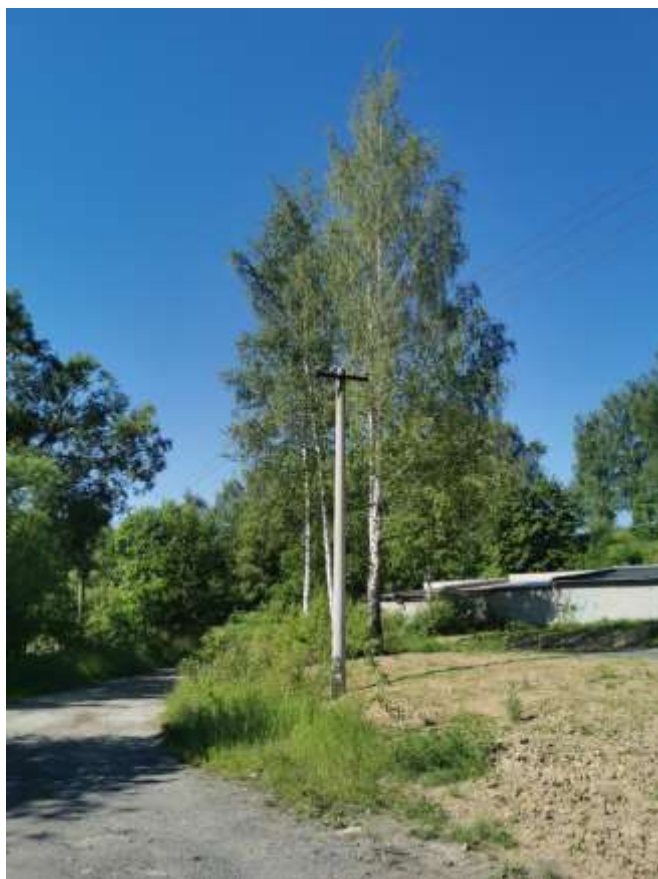
Obr. č. 5 – skupina břízy č. 14

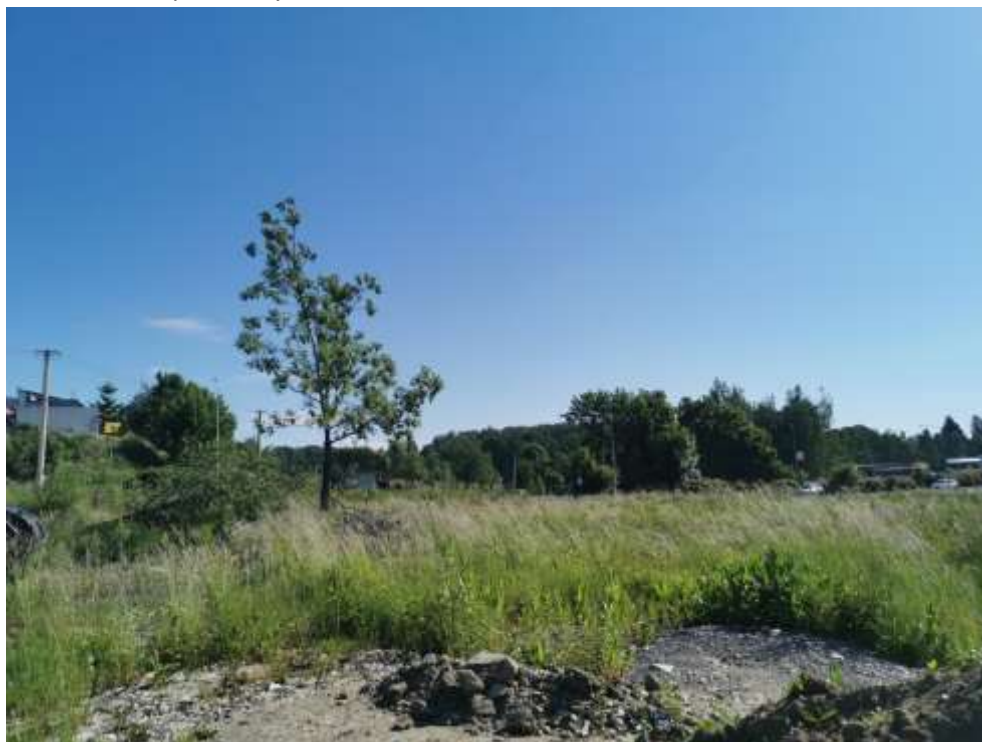
Obr. č. 6 – jasan č. 15
