Název stavby/akce:	Rekonstrukce výpravní budovy v žst. Jaroměř		Označení investora:			
			S621700087			
			Zakázka:			
			3111/21/087			
Název části:	Pozemní objekty výpravních budov a budov zastávek		Označení části:			
			D.2.2.1			
Název objektu/díleč části:	Výpravní budova v žst. Jaroměř Stavebně konstrukční řešení		Číslo objektu/komplexu:			
			SO 77-71-01 .02			
Název přílohy:	Technická zpráva		Číslo přílohy:			
Název díleč části přílohy:	-		1 . 000			
Odpovědný projektant:	Zpracovatel přílohy:	Měřítko:	-	Stupeň dokumentace:		
Ing. Tomáš Král	Ing. Jiří Fíla	Formáty:	-	DUSP + PDPS		
Kraj:	Katastrální uzemí:	TUDU:	Smluvní datum zpracování:			
Královéhradecký	Jaroměř [657336]	1601 D1	20.10.2022			
Označení investora:	Stupeň dokumentace:	Část:	Objekt:	Podobjekt:	Příloha:	Revize:
S 6 2 1 7 0 0 0 8 7	D U S P	D A 2 0 1	S O 7 7 7 1 0 1	0 2	1 0 0 0	0 0 0

## Rekonstrukce výpravní budovy žst. Jaroměř DUSP+PDPS

### 2.3.1 Výsledky průzkumu z roku 2017 [2]

### 2.3.2 Výsledky průzkumu z roku 2020 [3]

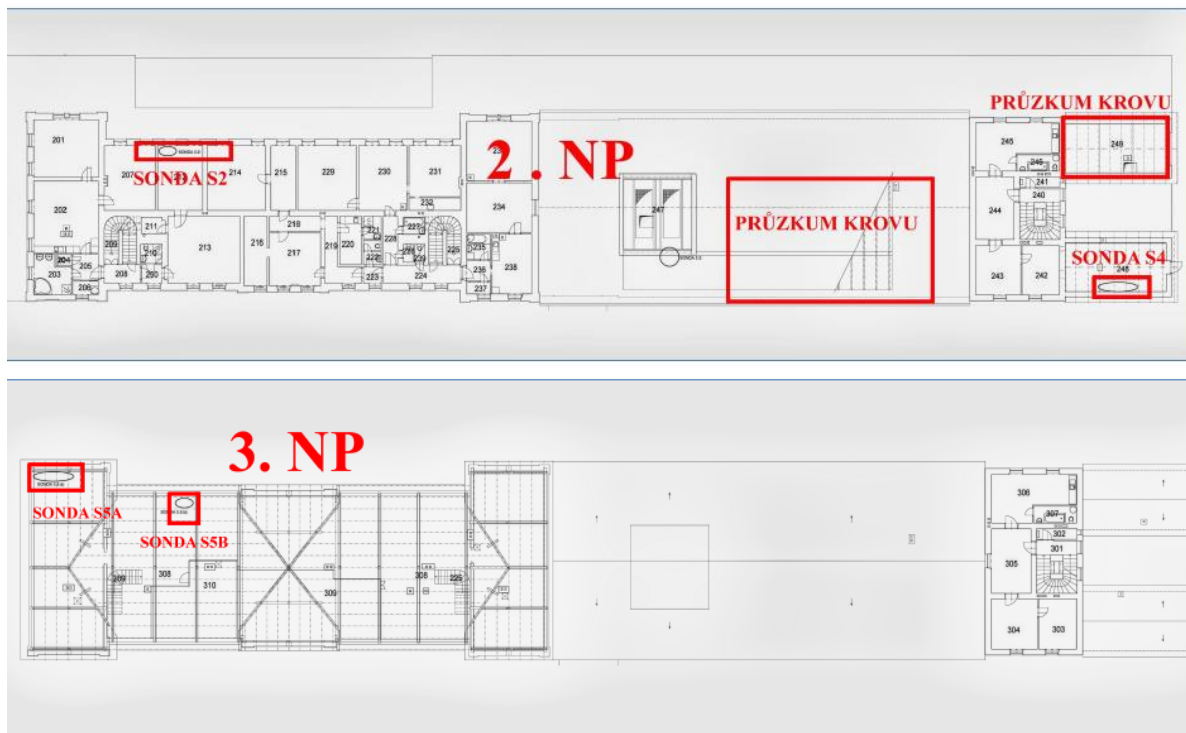
##### NÁLEZ - SONDY:

Zvláště čelo a uložení (u S6 i boční část ke štítové zdi) na nosném obvodovém zdivu (spodní hrany) jsou v důsledku dlouhé expozice, nepříznivým podmínkám (uložení na zdivo bez spodní izolace /podkládky, lepenka nebo jen chemická ochrana /dříve Carbolineum/), vlivem biotických činitelů (dřevokazný hmyz a dř. houby), ale i zatékáním dešťové vody (dlouhodobá dotace vody) bioticky degradovány, se snižující se intenzitou směrem ke středu (průběžné délce) těchto prvků.

Na základě vyhodnocení aktuálního jakostního stavu, v sondách S4 a S6 odhalených ST/RT – vodorovné kce spíše vypovídá o předpokládaném biotickém poškození dalších nerozkrytých ST/RT-

Dle kvalifikovaného odhadu je zcela určité, že stejné poškození ST/RT bude kolem 45-50%.

Prvky, a části dřevěných prvků, povrchově poškozené DO  $\frac{1}{3}$  průřezu - index C je nutno mechanicky zbavit destruované vrstvy, konzervovat a dle hloubky poškození a průřezu prvku zesílit vhodně navrženou příložkou. Případně poškozenou část vyříznout a nahradit novým, důkladně chemicky ošetřeným dřevem. Před vložením přílozek či nových částí prvků je nutné ošetřit i všechny řezné plochy.

Prvky, a části dřevěných prvků, hloubkově poškozené NAD  $\frac{1}{3}$  průřezu - index D (*havarijní stav*) dřevokaznými houbami a činností larev dřevokazného hmyzu, z konstrukce trvale odstranit - vyříznout (*řez je vhodné volit minimálně 50 cm od posledního viditelného poškození, bude-li pak i v řezu nadále patrná hniloba dřeva, doporučuji pokračovat v odřezávání dřeva po 20-ti cm až do dřeva bez biotického poškození*) a nahradit novým, důkladně chemicky ošetřeným dřevem. Je-li prvek hloubkově bioticky poškozen dřevokazným hmyzem, je vhodné destruovanou vrstvu odstranit až na zdravé a pevné dřevo, prvek, i řezné plochy, ošetřit vhodným chemickým přípravkem a zesílit vhodně zvolenou příložkou či plátem.

Prvky, a části dřevěných prvků, vystavené riziku biotického poškození zhlaví stropních trámů atd. v kontaktu se zdívm důkladně chemicky ošetřit, nejlépe hloubkovou nízkotlakou injektáží. Nízkotlaká injektáž fungicidu se provádí do předvrtaných otvorů, šachovnicovitě rozložených. V těchto místech je dobré chemickou ochranu doplnit vhodně zvolenou ochrannou konstrukcí.
