Dendrologický průzkum – 2021/ FL – modernizace ŽST Františkovy Lázně

Porosty kolem dráhy - km 67,000 -68,200

Dendrologický průzkum

Porosty kolem dráhy na p.p.č. 830/5, 789/26, 830/1, 790 (a další dle tabulky)

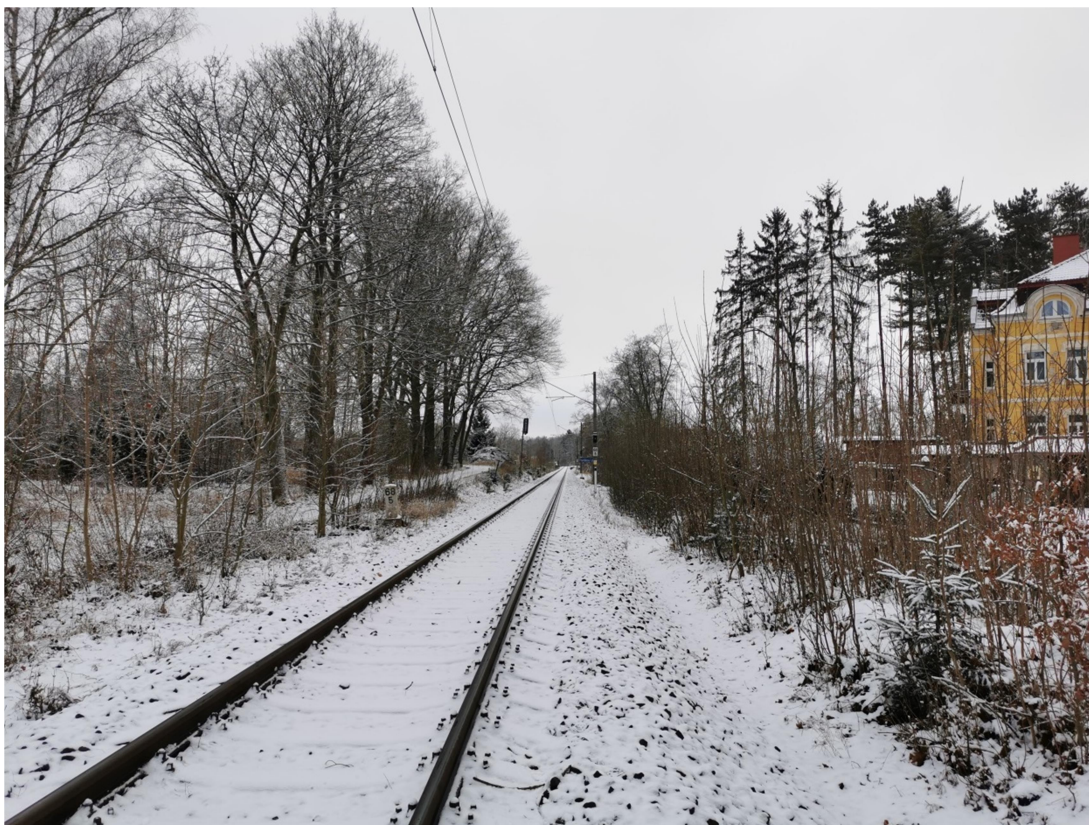
Obr.1 skupina č. 1 vpravo (pouze nízké prořídle juvenilní porosty) a rozvolněná skupina č. 2 vlevo

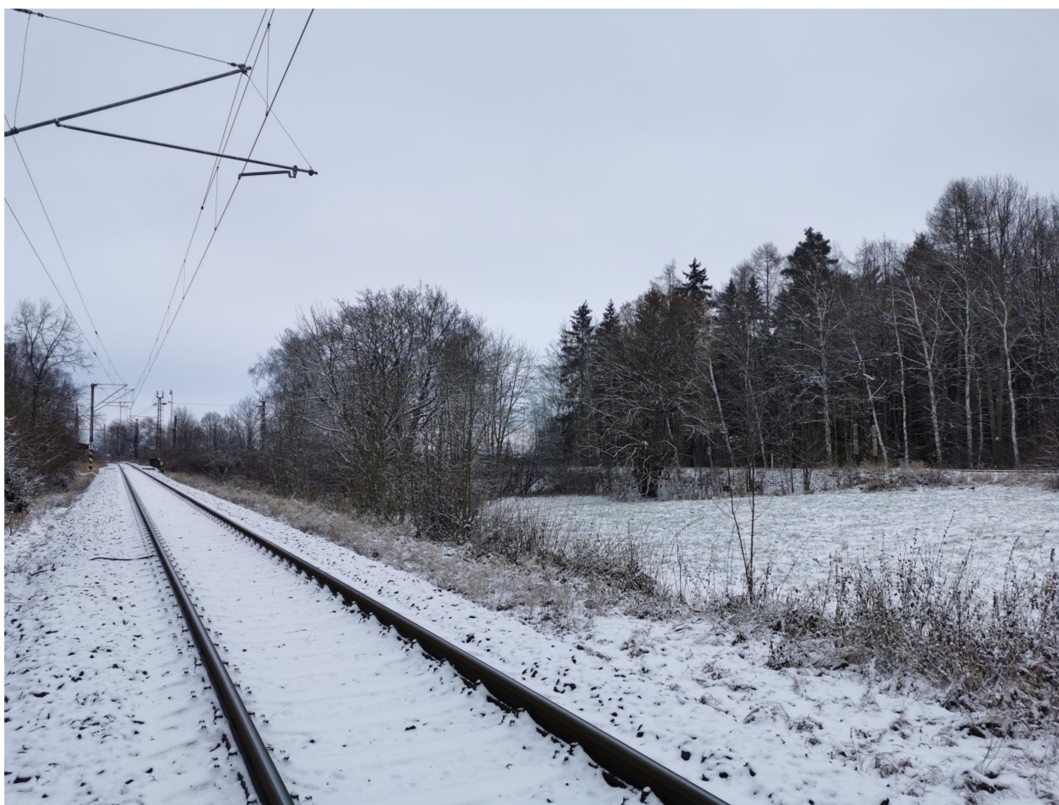
Obr. č. 3 – skupina č. 5 podél trati + skupina č. 6 ve výseku

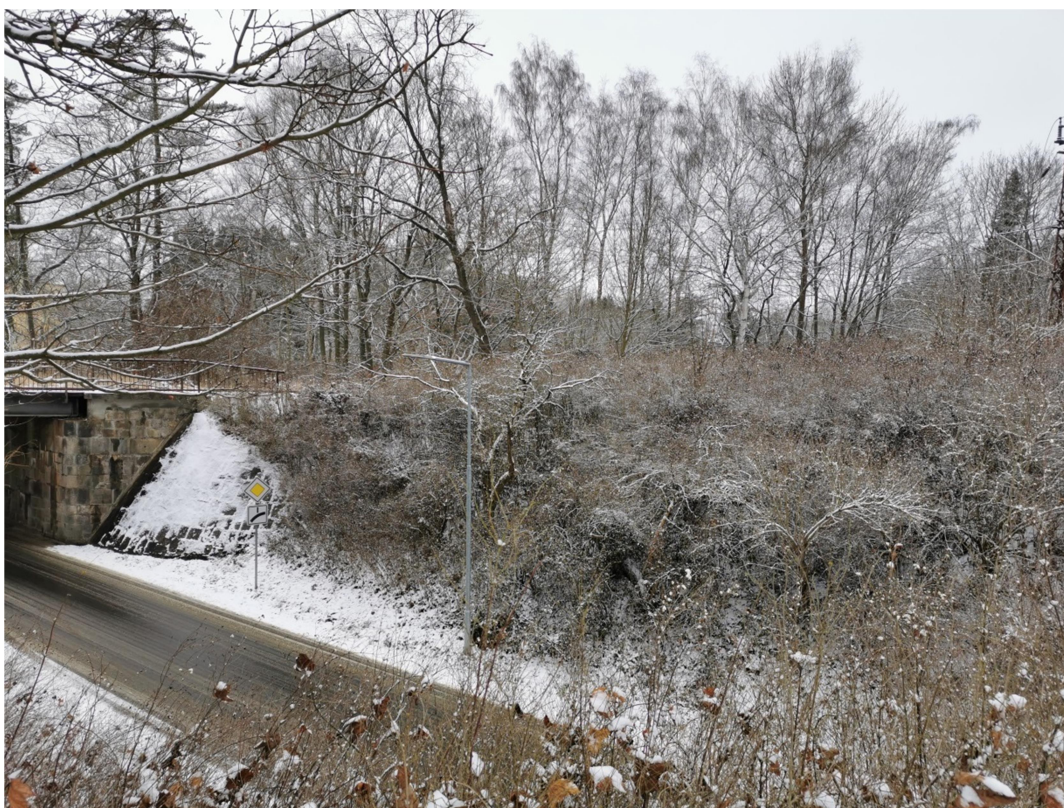
Obr. č. 4 – husté keřové porosty ve svahu č. 9

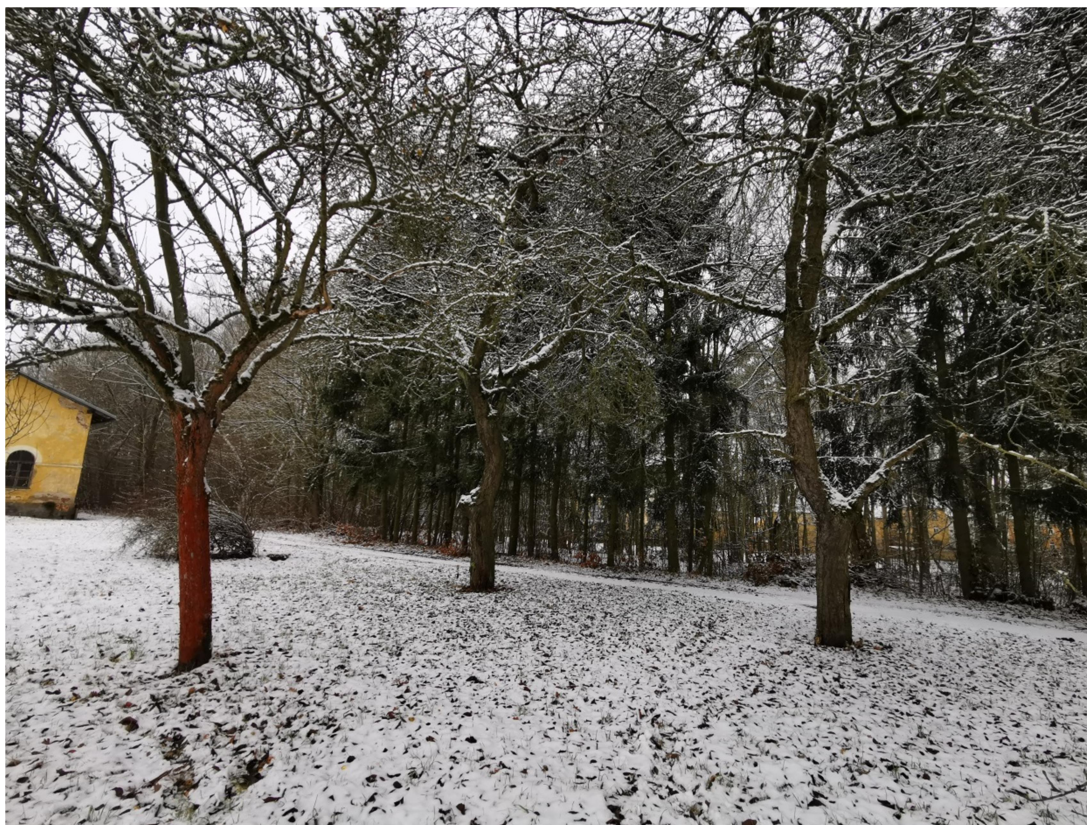
Obr. 5 –v popředí jabloně a třešně (č.19),v pozadí s řadou smrků ve skupině č. 18

Číslo	Latinský název	Český název	Obvod kmene v m	plocha v m ²	Počet kusů	Výška v m	Sadovnická hodnota stav) (zdrav.	Poznámka	p.p.č.	k.ú.
19	Skupina vzrostlé stromy: Prunus sp. Malus sp.	Skupina vzrostlé stromy: Třešně jabloň	1,3, 1,4 a 1,7 0,9		3ks 3ks	8-10	3	Nepravidelné koruny, částečně rozkleslé, za hranicí životního optima, nahnuté, poškození po vyvětvění a vylomené větve, velké zásahy – prořezy, nepřevalené rány, bez podrostu, solitéry	830/18	
20	Skupina vzrostlé stromy: Quercus robur Betula pendula Acer platanoides Keřový podrost: Symphoricarpos albus Rosa canina Sambucus nigra	Skupina vzrostlé stromy: dub letní bříza bělokorá javor mlč Keřový podrost: pámelník bílý růže šípková bez černý		3716		25 5	2-3	Vzrostlé stromy s obvody nad 0,8m, s podrostem celkem 20 ks	830/5, 593/6, 593/1	
21	Skupina vzrostlé stromy: Acer platanoides Thuja plicata	Skupina vzrostlé stromy: javor mlč zerav obrovský	1,40 5x 1,3			15	2-3	Javor střížený na hlavu, zkracované výhony zjizvené s juvenilním obrostem, velké rány po vyvětvění, Zeravy částečně dosahují životní optimum, rozkleslé koruny, částečně proschlé, napadené (Kabatina thujae) způsobuje hnědnutí a odumírání výhonů při nedostatku živin a přehušnění porostu	830/5

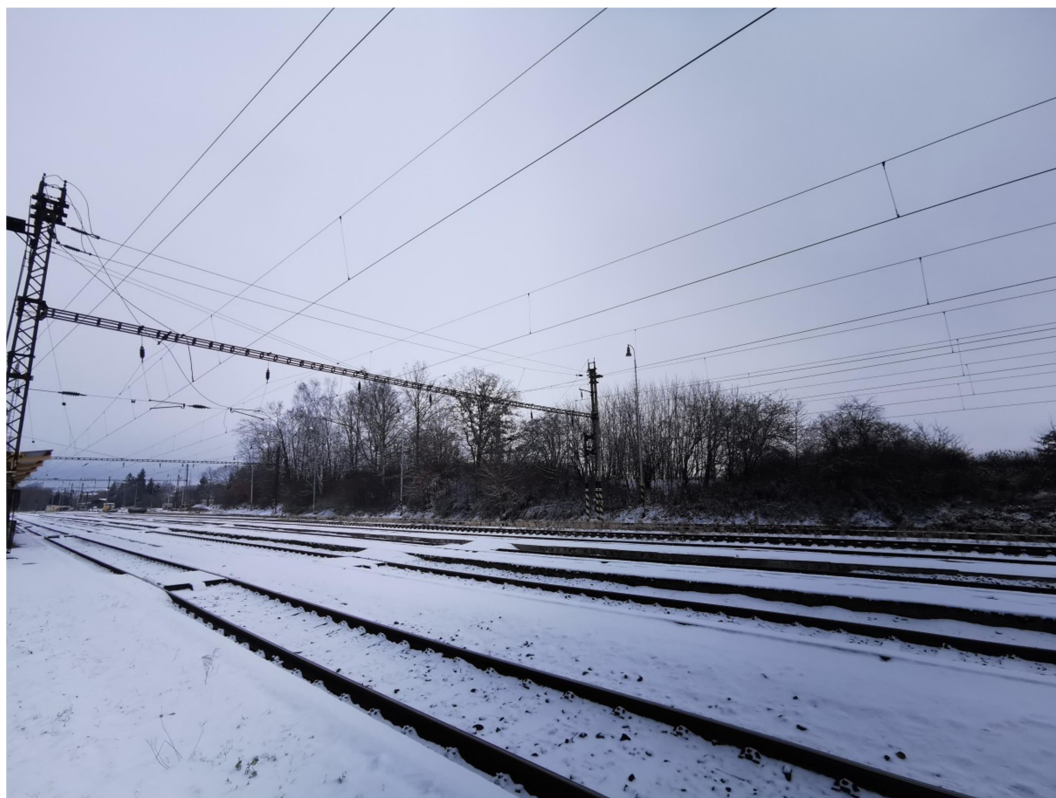
Obr. 6 – velká skupina č. 20 naproti nádraží

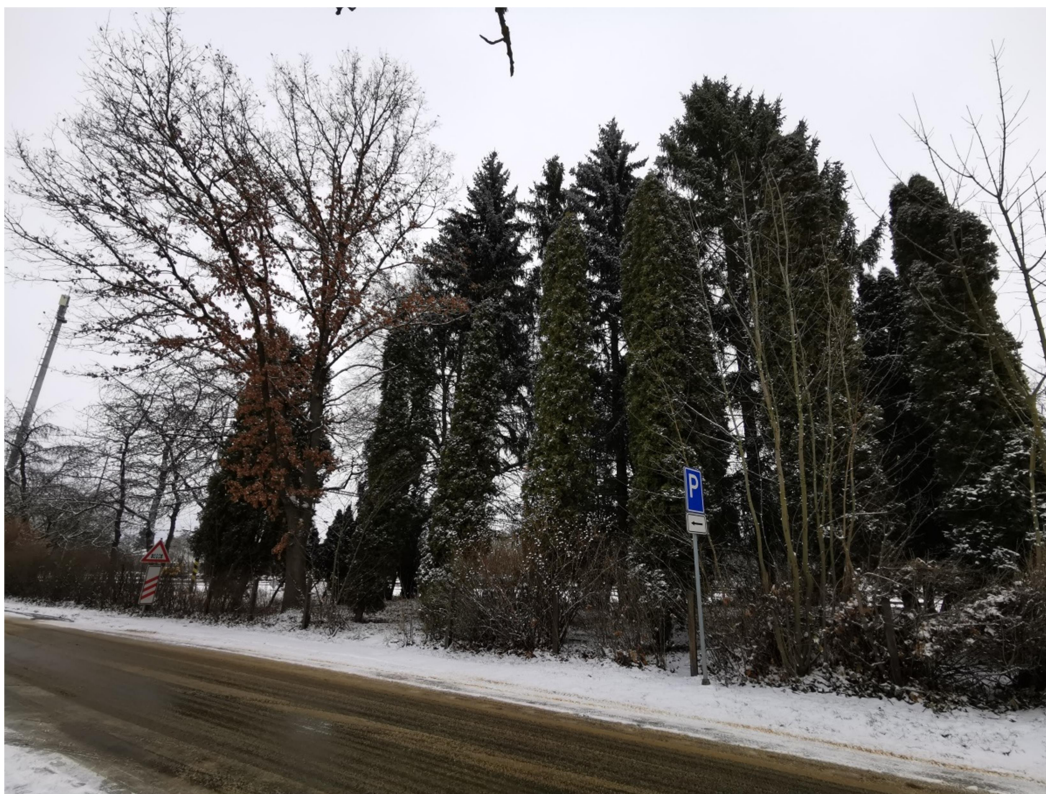
Obr. 7 – skupina převážně jehličnatých dřevin – č. 22

22	Skupina vzrostlé stromy: Thuja plicata Picea abies Picea pungens Tilia cordata Prunus sp. Quercus robur	Skupina vzrostlé stromy: zerav obrovský smrk ztepilý smrk pichlavý lípa srdčitá třešeň dub letní	0,7-1,30 1,2 1,2 2,2 1,30		20 ks	20	2-3	Zeravy částečně dosahují životní optimum, rozkleslé koruny, částečně proschlé, napadené (Kabatina thujae) způsobuje hnědnutí a odumírání výhonů při nedostatku živin a přehušnění porostu Ostatní stromy uvnitř skupiny s vysoko nasazenou korunou, přehuštený porost Lípa s částečně rozkleslou korunou, vylomené, proschlé i prořezané větve Dub nepravidelná koruna	830/5	
23	Pinus mugo	Borovice kleč		15		3	3	Soliterní kus, nedosahuje parametrů/ keřovitého vzrůstu, rozkleslá koruna za hranicí životního optima	830/13	
24	Aesculus hippocastanum	Jírovec maďal	1,5			12	2-3	Velká poranění po vyvětvění, zkráceny velké výhony, zjizvení, výmladky + juvenilní obrost, četná poranění kmene	830/13

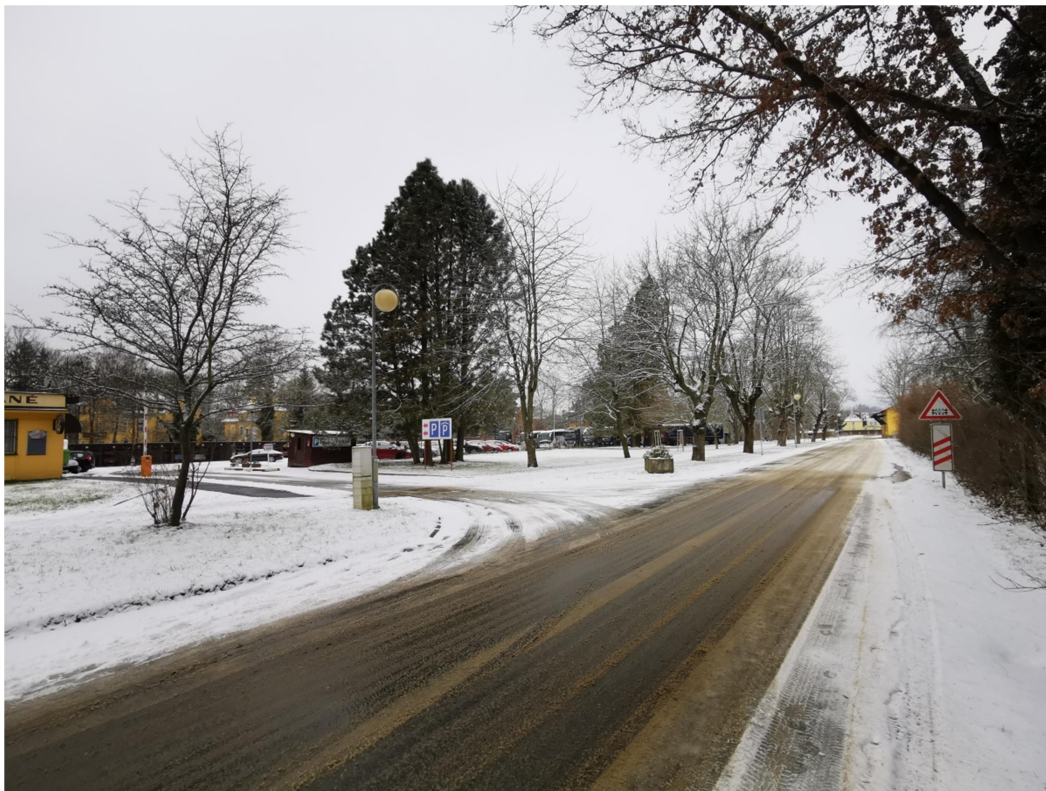
Obr. 8 – rozvolněná skupina č. 27

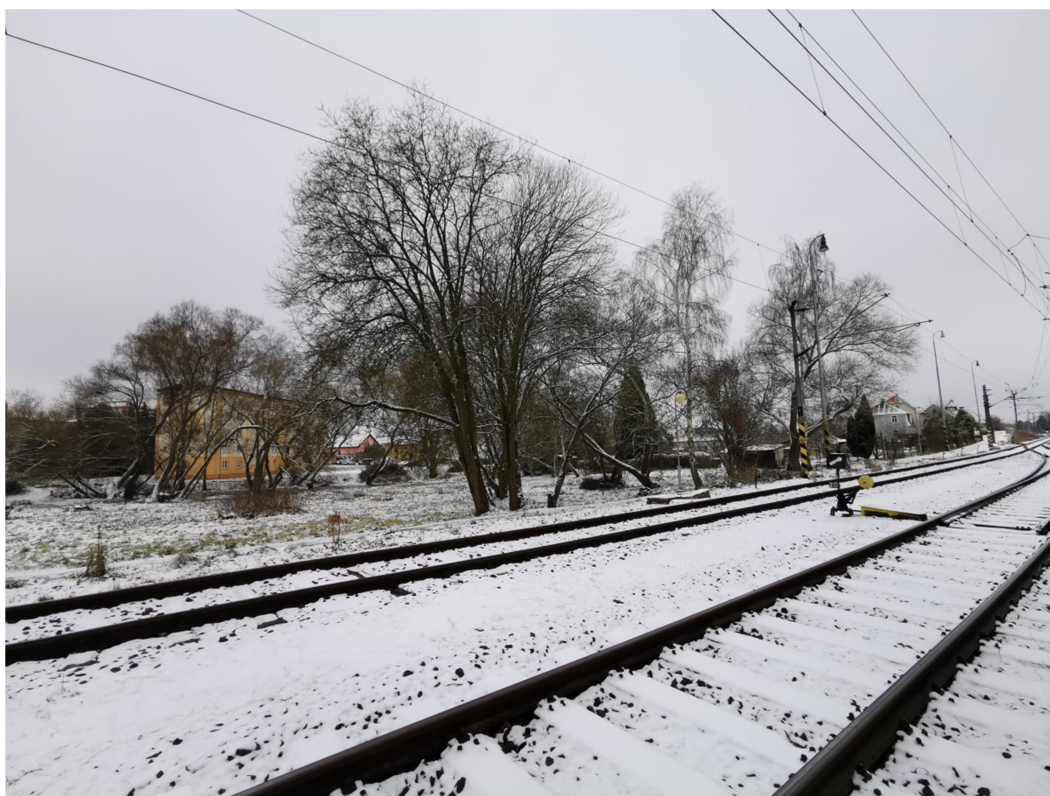
Obr. 9 – rozvolněná parková skupina převážně vrby č. 33

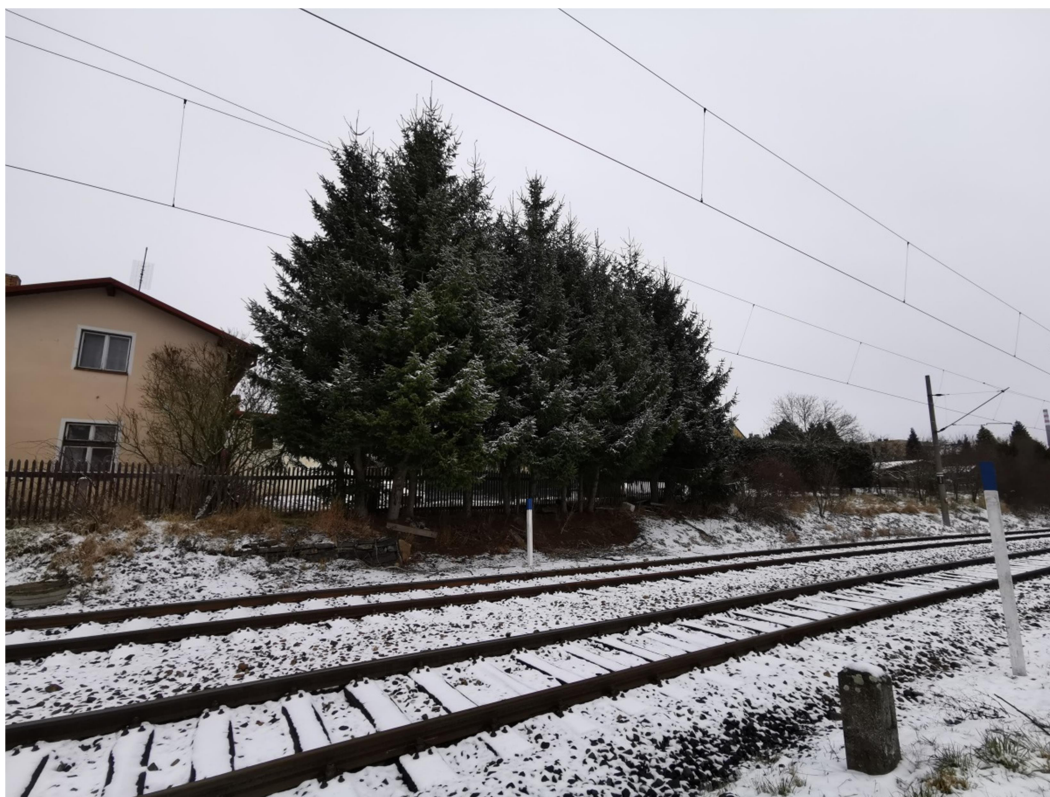
Obr. 10 – skupina smrků č. 35
