TÚ 1561; DÚ 18,J1,20 Police n. Metují – Česká Metuje – Teplice n. Metují

**PROSTÁ REKONSTRUKCE TRATI V ÚSEKU  
POLICE NAD M. – TEPLICE NAD M.**

**SO 20-03 – Železniční most v ev. km 74,196**

Obsah přílohy:  
**Technická zpráva**

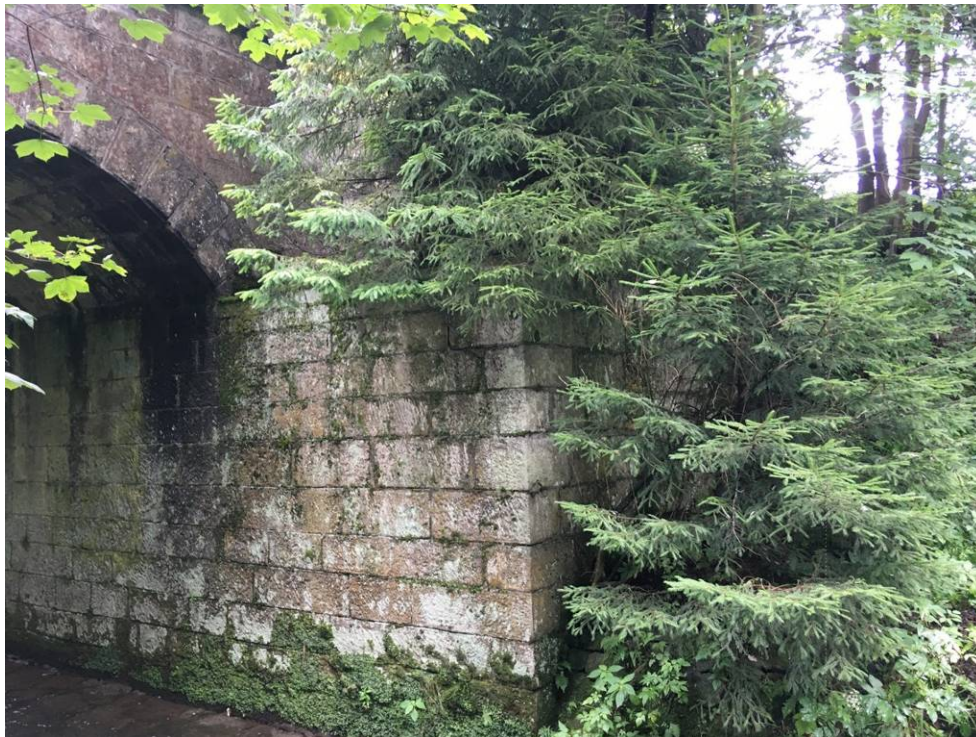
Křídlo vlevo: Na křídle je místy slabě popraskané spárování. Kvádry rovnoběžného závěru křídla jsou vyboulené o 50 mm, zdivo je narušené vegetací narůstající nad křídlem. Na římsě křídla narůstá vegetace.

Pohled na levé křídlo

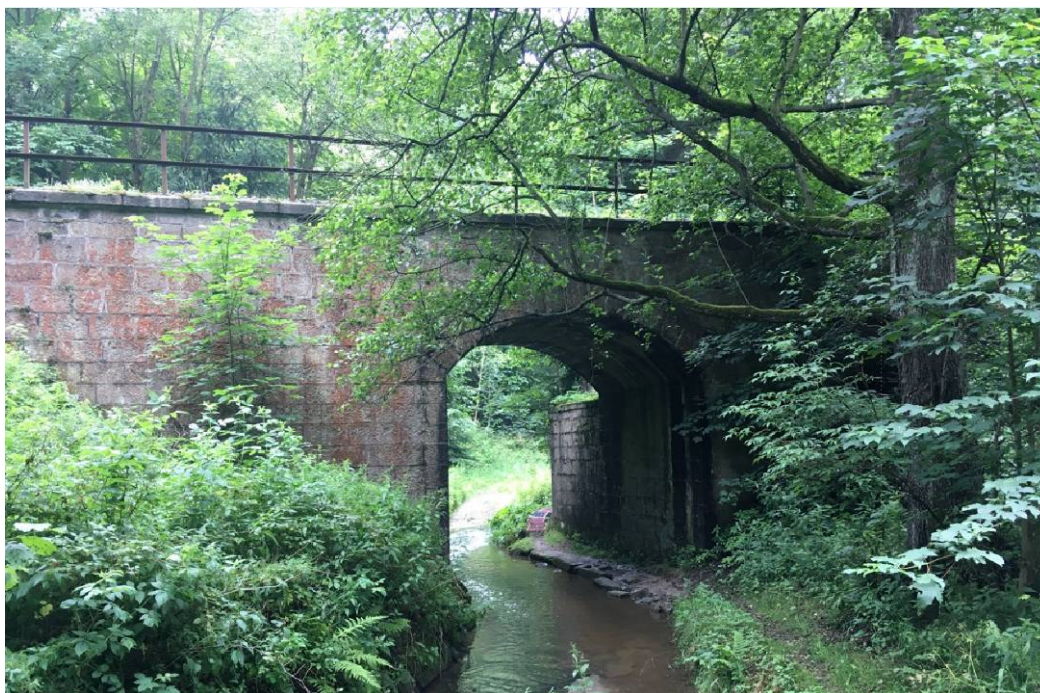
Pohled zprava

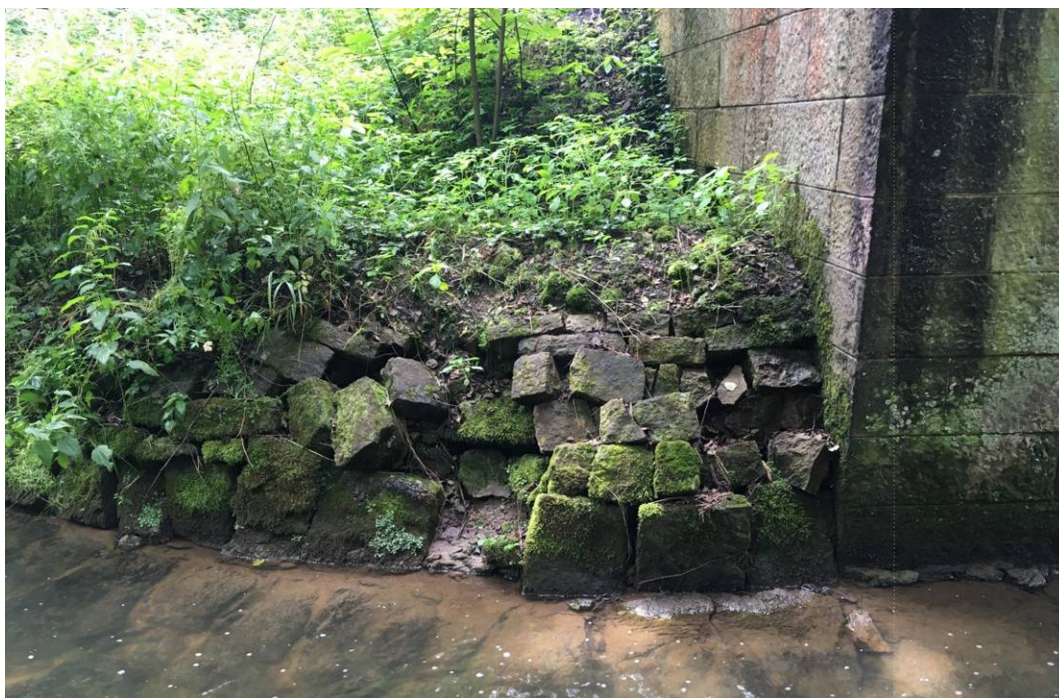
Podél toku jsou kamenné rovnaniny tj na sucho poskládané kamenné zídky s opracovaných kvádrů. Pravá zídka na odtokové straně je narušená a některé kameny chybí. Zídka bude v délce 3m od opěry přeskládána a doplněna chybějícími kameny. Objem rovnaniny je cca 1.6m<sup>3</sup>.

Narušená kamená rovinanina na břehu toku

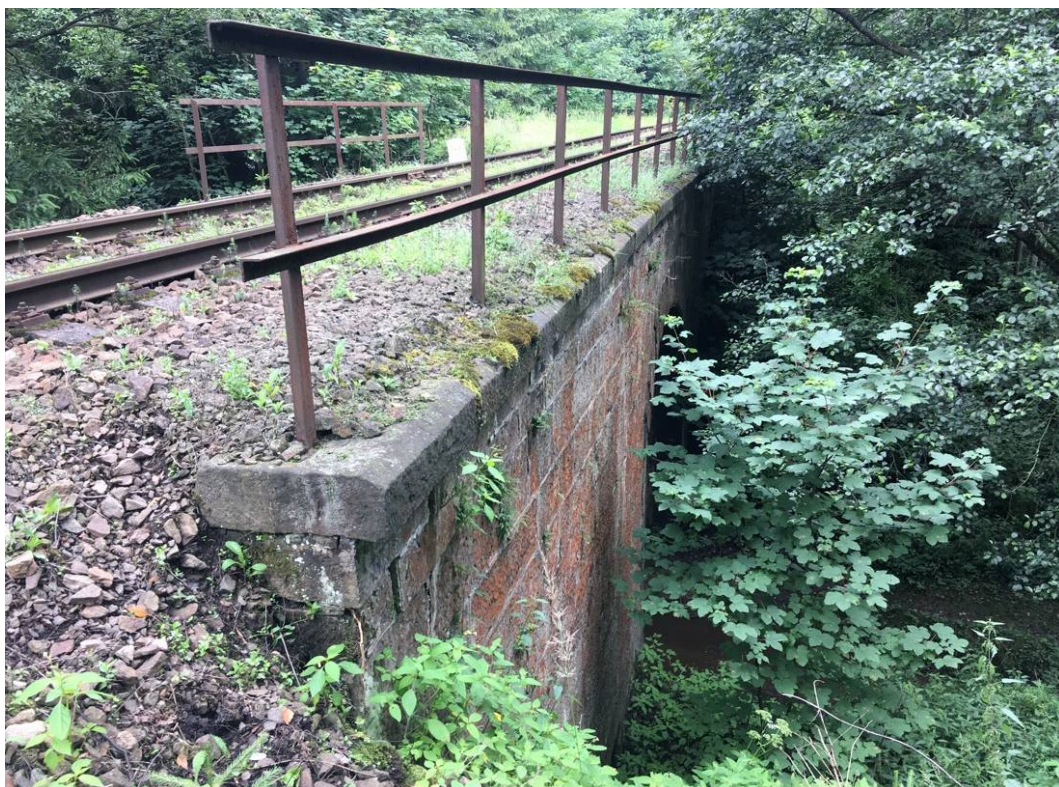
Křídlo vpravo: Na začátku křídla se horní dvě řady kvádrů vysouvají ven v délce 1,20 m o 20 - 60 mm. Spárování křídla je popraskané, místy vypadané se slabě prorůstající vegetací. Mezi kvádry římsy je vypadané spárování a římsa je na horní ploše zasypána štěrkem. Na začátku křídla se kvádry římsy vysouvají

U pravé zdi, tj. na rovnoběžném křídle je na začátku římsy částečně vysunuto několik kamenů zdiva. Dle podrobné prohlídky jsou rozvolněny a vysunuty i kameny vpravo nad vrcholem klenby. Rozvolněné kameny zdiva se rozeberou včetně římsy, očisti se od malty ve spárách a přezdí se na cementovou maltu. Parametry malty budou odpovídat maltě pro spárování, viz další popis.

Narušené zdívo na začátku pravé římsy

Pro účely nákladů budeme uvažovat s objemem pro přezdění 2,0m<sup>3</sup> přesný objem pro přezdění zdiva je nutné odsouhlasit s TD po otryskání konstrukce a výkopech.

Důvod zesílení čelních zídek je zvýšení stability čelních zdí s ohledem na zvýšené namáhání od rozšířeného zábradlí. Dalším benefitem je zvýšení smykové únosnosti zdiva a zamezení budoucímu vysouvání kamenů.
