PROSTÁ REKONSTRUKCE TRATI V ÚSEKU  
POLICE NAD M. - TEPLICE NAD M.

SO 21-05 - Propustek v ev. km 80,518

# **OPRAVA TRATI V ÚSEKU POLICE NAD M. - TEPLICE N.M**

**TECHNICKÁ ZPRÁVA**

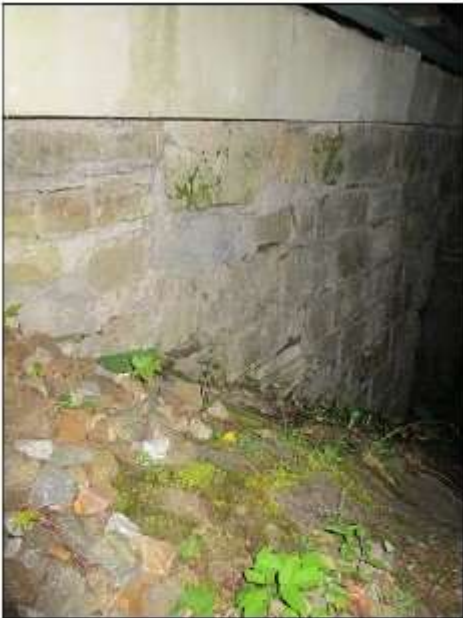
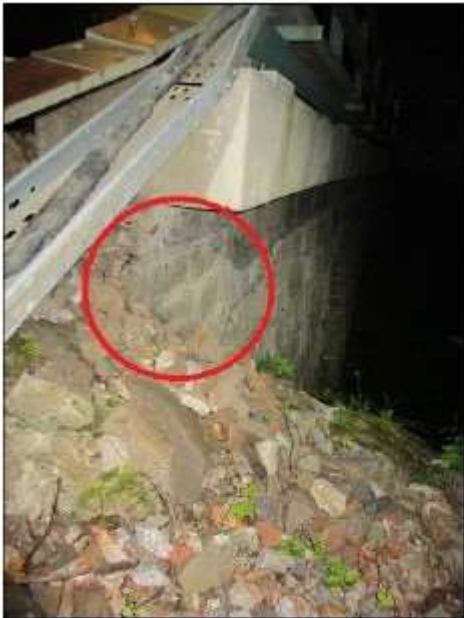
<b>Global - Geo, s.r.o.</b>		Příloha č. 3.29	
Akademika Heyrovského 1178, 500 03 Hradec Králové			
<b>DOKUMENTACE KOPANÉ SONDY K 80,518</b>			
Název zakázky:	Oprava trati v úseku Police nad Metují - Teplice nad Metují. Geotechnický průzkum železničního spodku.		
Lokalizace sondy:	km 80,518 - vpravo na začátku římsy		
Rozměry sondy:	-	Datum hloubení:	25. 8. 2020
Hloubka sondy od TK:	-	Dokumentoval:	R. Kodym
Hloubka [m] od - do	<b>Makroskopický popis</b>		<b>SŽDC S4</b>
	<p>Sondu se nepodařilo vyhloubit z důvodu hrozící destrukce kamenného zdiva. Počáteční část zídky byla již v minulosti nekvalitně opravovaná. Při opravě byly původní pravidelně opracované bloky nahrazeny jinými, odlišných rozměrů. Vlivem nesoudržné malty v mezerách je kamenné zdivo nestabilní a rozvolněné, s tendencí k vyvalení se do boku po zahloubení drápáku.</p>		<b>ČSN EN ISO 14 688</b>
Poznámky:			
<b>Fotodokumentace</b>

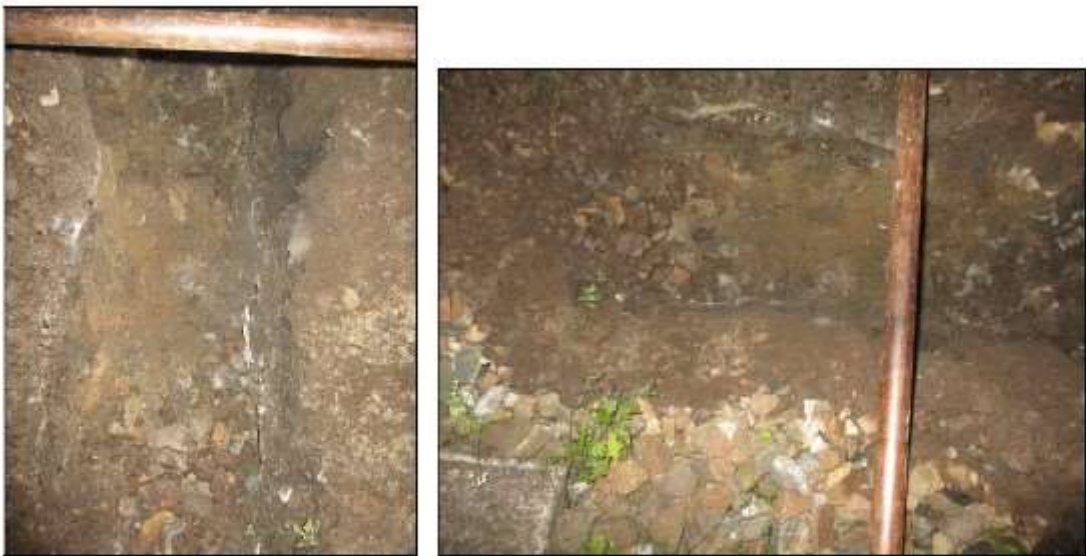
<b>Global - Geo, s.r.o.</b>		Příloha č. 3.30	
Akademika Heyrovského 1178, 500 03 Hradec Králové			
<b>DOKUMENTACE KOPANÉ SONDY K 80,518</b>			
Název zakázky:	Oprava trati v úseku Police nad Metují - Teplice nad Metují. Geotechnický průzkum železničního spodku.		
Lokalizace sondy:	km 80,518 - vlevo na konci římsy		
Rozměry sondy:	-	Datum hloubení:	25. 8. 2020
Hloubka sondy od vrchu betonové římsy:	0,93 m	Dokumentoval:	R. Kodym
<b>Hloubka [m] od - do</b>	<b>Makroskopický popis</b>		<b>SŽDC S4</b>
			<b>ČSN EN ISO 14 688</b>
0,00	0,35	Drážní štěrk silně znečištěný hnědou hlinitou zeminou	G4 GM sasiGr
0,35	0,50	Beton litý, zvětralý, tvoří klín rychle se zmenšující směrem ke koleji	-
0,50	0,93	Zásyp charakteru štěrkovitého jílu až jílovitého štěrku, s úlomky hornin a kameny vel. do 15 cm, hnědošedý	F2-G5 +Cb
od	0,93	Beton - horizontální plocha	-
<u>Poznámky:</u>			
<b>Fotodokumentace</b>
