Revitalizace železniční trati Liberec – Česká Lípa (mimo)

Přírodovědný průzkum v úseku přeložky trati v km 112,8–113,1

**Posouzení migrační prostupnosti mostů přes Panenský potok
v km 103,962 a v km 108,576**

Termín zpracování: duben 2019

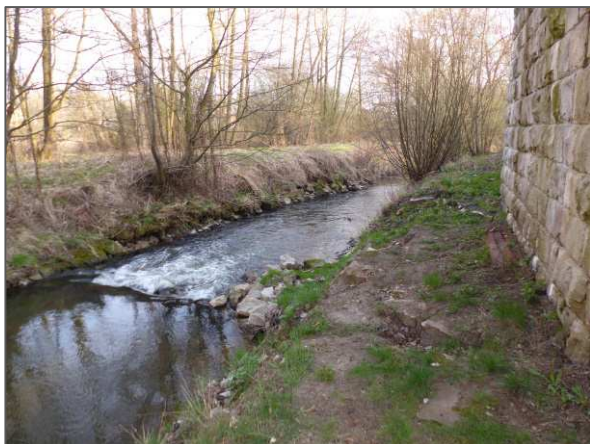
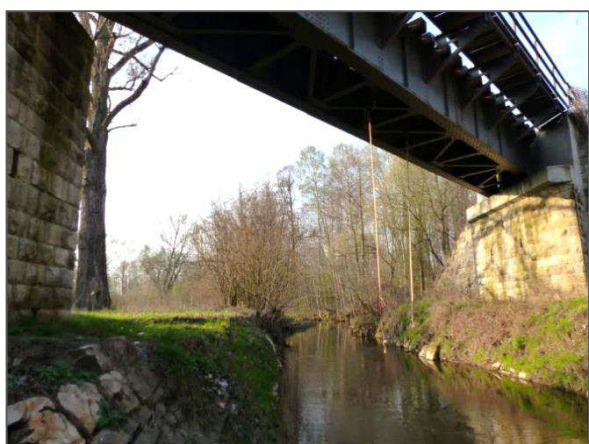
V současném stavu je most migračně dobře průchodný pro savce, obojživelníky i plazy, neboť po obou stranách toku je zachován dostatečně široký pás suchého břehu s přírodním povrchem (obr. 3 a 4). V rámci rekonstrukce mostu nejsou navrženy změny, které by stávající podmínky měnily. Projekt navrhuje výměnu degradovaných mostnic, výměnu pochozího plechu revizních lávek, nastavení konzol revizních lávek, výměnu zábradlí, zesílení ocelové konstrukce na přechodnost C3/100. U nosné konstrukce se navrhuje tyto úpravy: výměna horního ztužení, středního křížového ztužení a spodního ztužení. Upraveny budou také detaily náležející zesilovaným částem ztužení (obr. 5).

Obr. 3 a 4: Most v km 103,962 je migračně dobře průchodný pro savce, obojživelníky i plazy, neboť po obou stranách toku je zachován dostatečně široký pás suchého břehu s přírodním povrchem.

Most v traťovém km 103,962 je v současnosti dobře migračně prostupný pro savce, obojživelníky i plazy. Navrženou rekonstrukcí nedojde ke změně stávajících podmínek. V případě, že by pracemi pod mostem a v jeho okolí došlo k narušení přírodního charakteru břehů, je třeba břehy následně upravit zpět do přírodě blízkých podmínek.

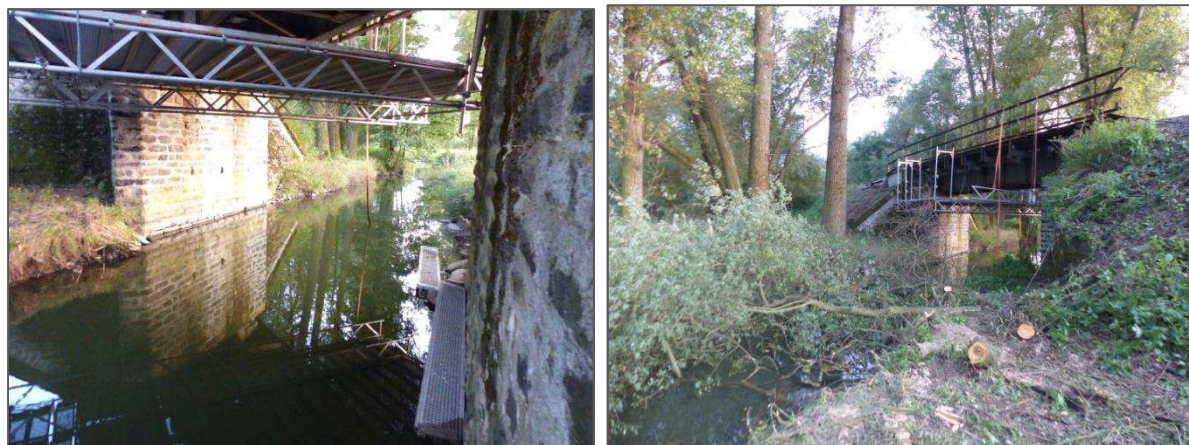
V současném stavu je most z hlediska migrací živočichů řešen nevhodně, neboť voda po obou stranách zasahuje až k mostním pilířům, pásy suchých břehů zde nebyly zachovány. Nic méně, berma zde naznačena je, při nižší hladině vody vystupují při okrajích toku ojediněle nad hladinu kameny, které průchod pod mostem částečně zlepšují. Nacházejí se zde rovněž rozpadlé zbytky někdejší lávky (obr. 7 a 8).

Obr. 7 a 8: Most v km 108,576. Z hlediska migrační prostupnosti se jedná o nevhodné řešení, neboť voda pod mostem zasahuje až k pilířům mostu a neumožňuje suchý průchod. Řešením může být buď dobudování bermy, případně obnova někdejší lávky.

Most v traťovém km 108,576 je v současnosti z hlediska migrací živočichů řešen nevhodně, neboť voda po obou stranách zasahuje až k mostním pilířům. Berma, která je naznačena ojedinělými vystupujícími kameny při okraji toku (obr. 7), může být funkční pravděpodobně pouze při velmi nízkém stavu vody. Vhodným řešením je dobudování bermy, případně obnova dřívější, v současnosti rozpadlé, lávky. V obou případech je třeba migrační průchod situovat do výšky nad předpokládanou úrovní mírně zvýšené hladiny v potoce. Podle vyjádření investora stavba s vybudováním berem počítá. Vzhledem k tomu, že ale v posuzovaných výkresech bermy nebyly zaneseny, nemohly být jejich parametry posouzeny. Případné technické detaily je proto třeba řešit v další spolupráci s orgánem ochrany přírody.

Most v traťovém km 108,576: Pro zlepšení migrační průchodnosti mostu lze doporučit dobudovat bermy, případně obnovit dřívější, v současnosti rozpadlou, lávku. V obou případech je třeba migrační průchod situovat do výšky nad předpokládanou úrovní mírně zvýšené hladiny v potoce. Případné technické detaily stavby řešit v další spolupráci s orgánem ochrany přírody.

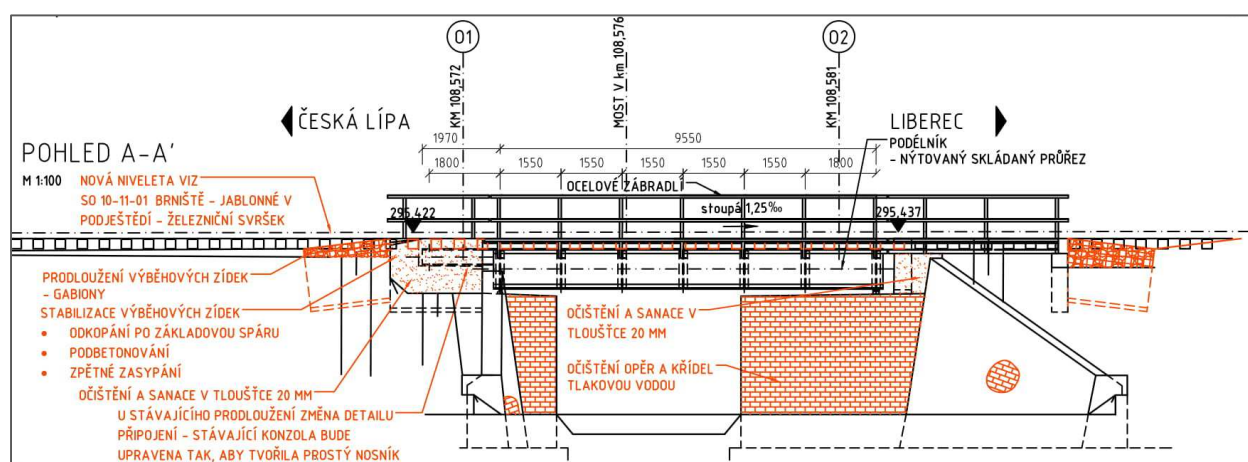
Obr. 9: Most v km 108,576 – navržené úpravy. Výkres dodaný objednatelem. Upraveno

V rámci rekonstrukce mostu nejsou navrženy změny, které by stávající podmínky měnily. Projekt navrhuje výměnu mostnic, zesílení prvků nosné konstrukce, výměnu části podlah, rektifikaci ložisek, nové výběhové zídky, očištění a přespárování opěr a křídel, sanaci betonových úložných prahů, obnovení PKO na nosné konstrukci a zábradlí. Větší výkopy se u tohoto mostu nepředpokládají. V okolí mostu bude odstraněna vzrostlá vegetace (obr. 9).

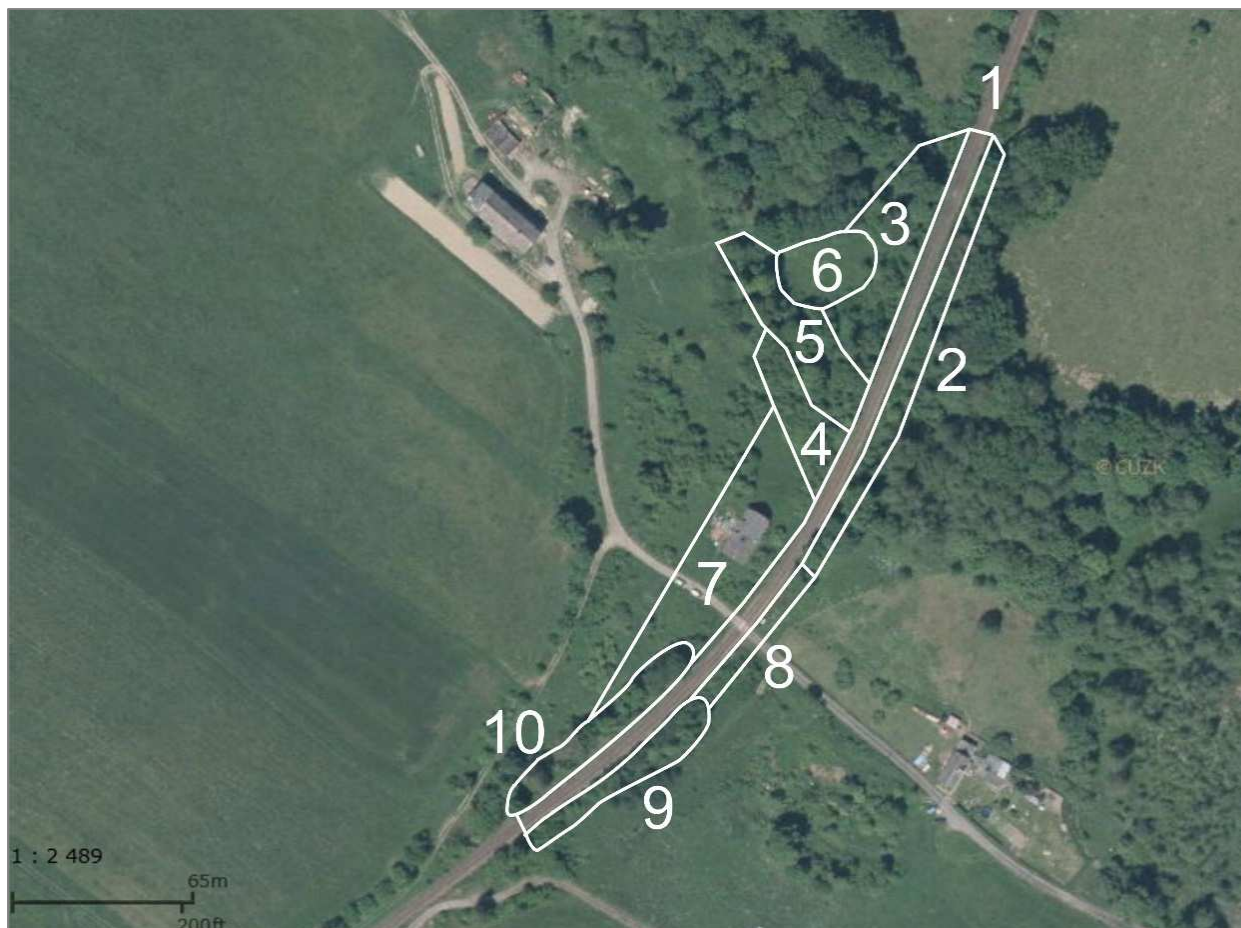
Obr. 11: Mapa řešeného území s vyznačením popisovaných dílčích ploch

Svah zářezu železniční trati v jižní části lokality (9) představuje porost náletových dřevin (biotop X12) s převahou osiky (*Populus tremula*). Kromě běžných druhů bez většího ochranného významu se zde v populaci desítek rostlin vyskytuje ohrožený druh **lipnice oddálená (*Poa remota*)**. Pro zachování populace ohroženého druhu by bylo vhodné ponechání svahu úvozu bez větších terénních zásahů v poloze km 112,8–112,85.

- 1) Pro ochranu populace **lipnice oddálené (*Poa remota*)**, ohrožený druh dle Červeného seznamu cévnatých rostlin ČR (Grulich 2012), ponechat alespoň jednu část úvozu trati, zřejmě spíše východního svahu (segment 9, obr. 11), bez výraznějších zásahů. V případě realizace tohoto opatření by byla lokální populace bez většího ohrožení.

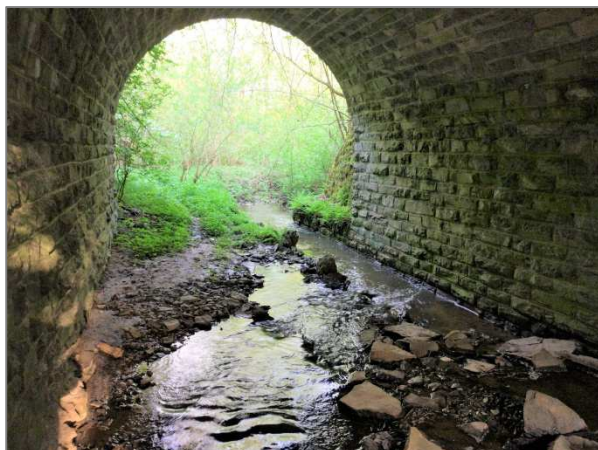
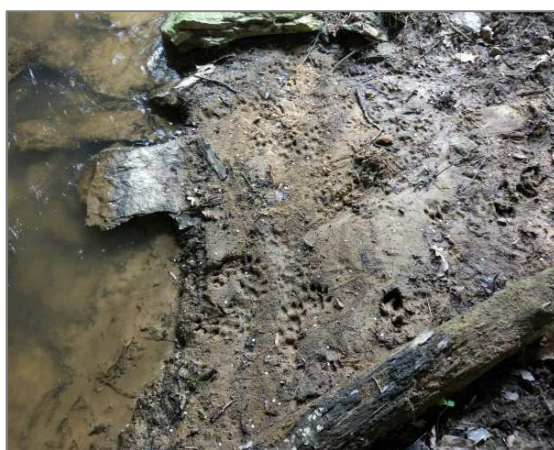
Obr. 16 - 17: Železniční most v km přes potok Valcha je migračně dobře průchodný pro obojživelníky, plazy i vydru říční. Migrační prostupnost je třeba zachovat.

- 2) Pro ochranu **skokana hnědého (*Rana temporaria*)**, **skokana štíhlého (*Rana dalmatina*, §2)**, **užovky obojkové (*Natrix natrix*, §3)** a **vydry říční (*Lutra lutra*, §2)** je nutné do budoucna zachovat stávající migrační prostupnost železničního mostu přes Valchu, stejně jako zachovat přírodní charakter toku Valchy i její nivy. Při dodržení tohoto opatření nebudou populace těchto druhů významně ovlivněny.
