**Mosty na trati
Olomouc hl. n. – Krnov (2191):
SO 01 - Most v km 77,596**

SO 01.2 Most v km 77,596

Technická zpráva

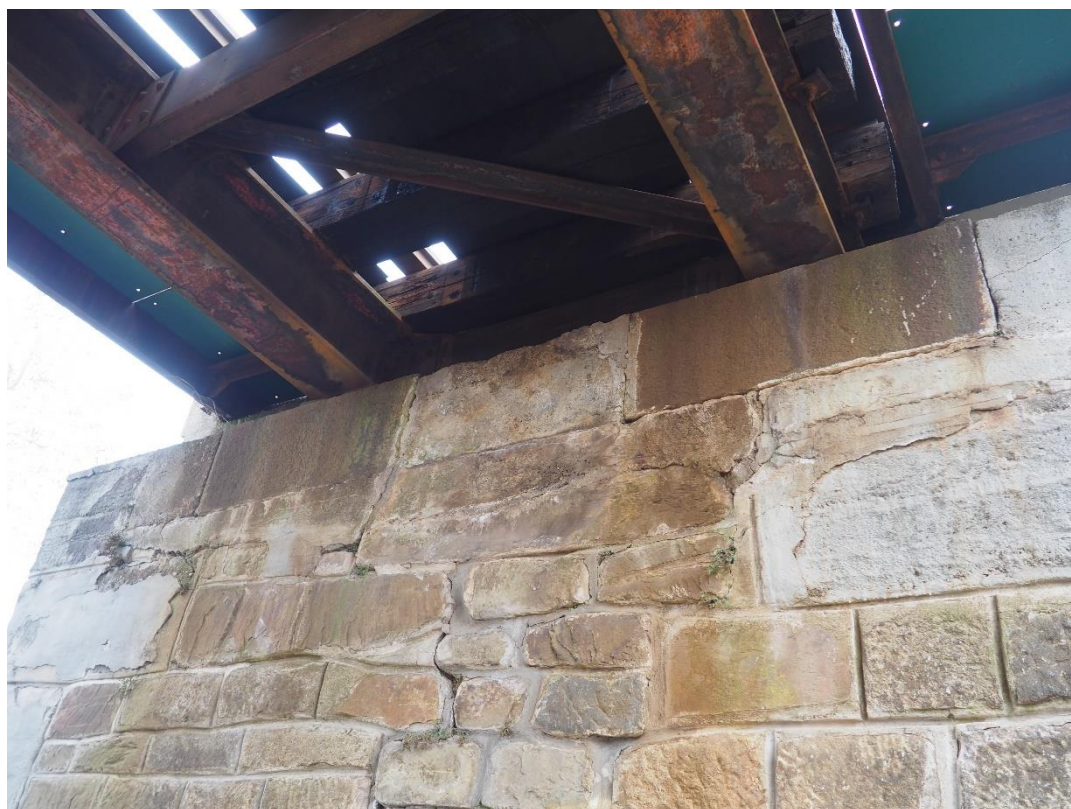
Obrázek 4: pohled na opěru O02 (uložení)

Opěra: povrchová úprava rohových kvádrů praská a loupe se. Z líců opěry kvádry zvětrávají do hl. až 20 mm. Z čela opěry, ve střední horní části je stupňovitá trhlina ve spáře (viz foto č. 3). Místy ve spárování roste vegetace. V horní části jsou stopy po průsacích. U pravé hrany jsou horní dva kvádry prasklé.
