**Mosty na trati
Olomouc hl. n. – Krnov (2191):
SO 02.2 - Most v km 77,723**

SO 02.2 Most v km 77,723

Technická zpráva

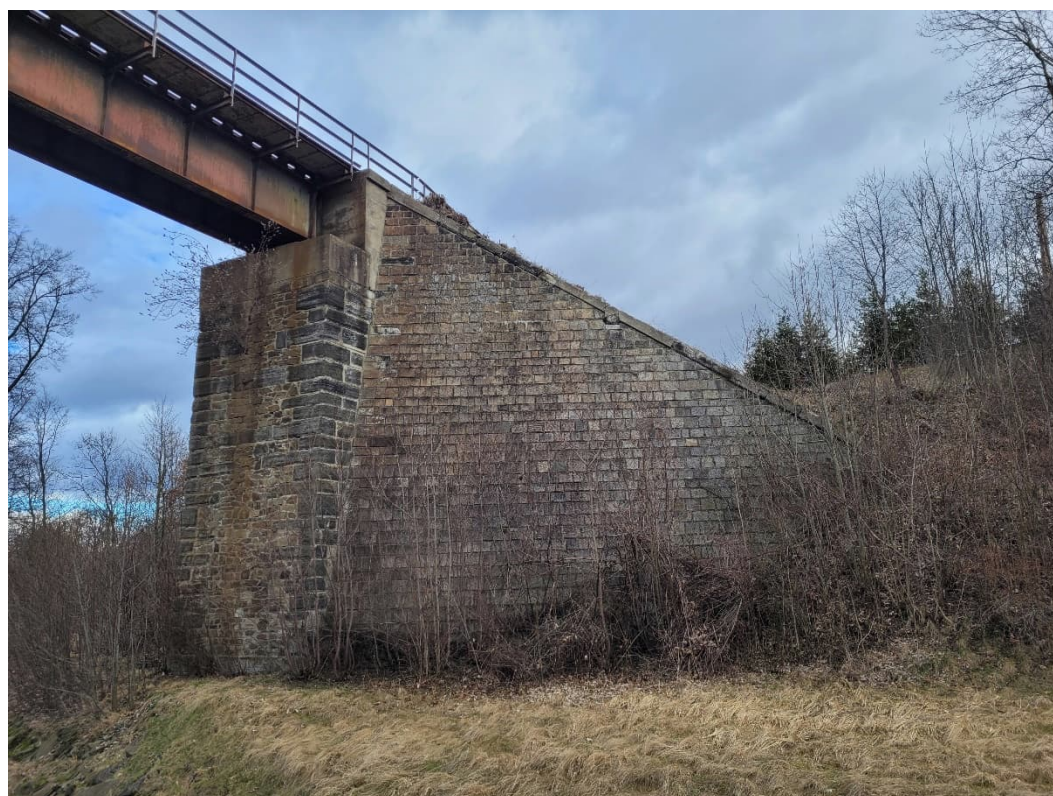
Opěra: Na opěře jsou stopy po průsacích a stékání vody. V horní části pod úložným prahem prostupují výluhy pojiva

Spárování je místy popraskané a slabě vydrolené.

V dolní části je ve vzdálenosti 1100-1500 mm od levé hrany šikmá trhlinka šířky cca 1 mm. Na levé boční straně roste vegetace.

Na úložném prahu jsou stopy po průsacích a místy prostupují výluhy pojiva. Beton je na jednotlivých místech vyštípnutý a je obnažená korodující výztuž. Na závěrné zdi je na pravé straně degradovaný beton.

Obrázek 3: pohled na opěru O 01

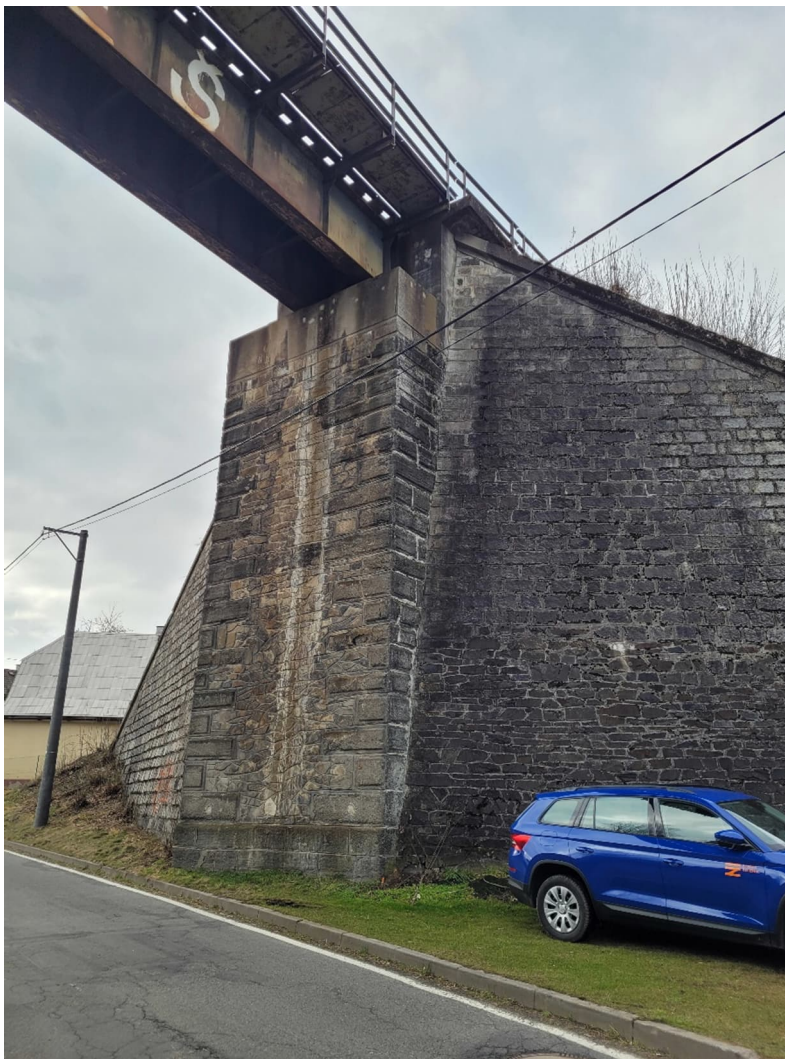
Opěra: Spárování opěry je popraskané, místy vydrolené a převážně v horní části opěry roste vegetace. Místy jsou stopy po průsacích vody. Jednotlivé kameny a kamenné kvádry jsou ojediněle prasklé. Ve střední části je nepravidelná trhlinka ve spárování a místy i přes kameny.

Na úložném prahu jsou stopy po průsacích a místy prostupují výluhy pojiva. Beton je na jednotlivých místech vyštípnutý a je obnažená korodující výztuž. Horní plocha je slabě znečištěná.

Na závěrné zdi jsou nepravidelné trhliny s prostupujícími výluhy pojiva a stopami po průsacích vody. Na levé boční straně je pod závěrnou zdí vydrolený popraskaný materiál. Na podhledu římsy je vydrolený degradovaný beton a obnažená výztuž koroduje.

Obrázek 4: pohled na opěru O 02
