## Protokol o podrobné prohlídce

mostního objektu provedené dle vyhlášky Ministerstva dopravy č. 177/1995 Sb. a předpisu Správy železnic SŽDC S5 Správa mostních objektů

| <b>TÚ 1051</b><br>Stará Paka (mimo) – Liberec (včetně) | | <b>DÚ K1</b><br>Žst. Liberec | | <b>Evd. km</b><br><b>159,224</b> |
| <b>Objekt</b><br>most | <b>Úsek trati</b><br>staniční obvod | <b>Vžitý název</b><br>- Ocelák u Arény | | |

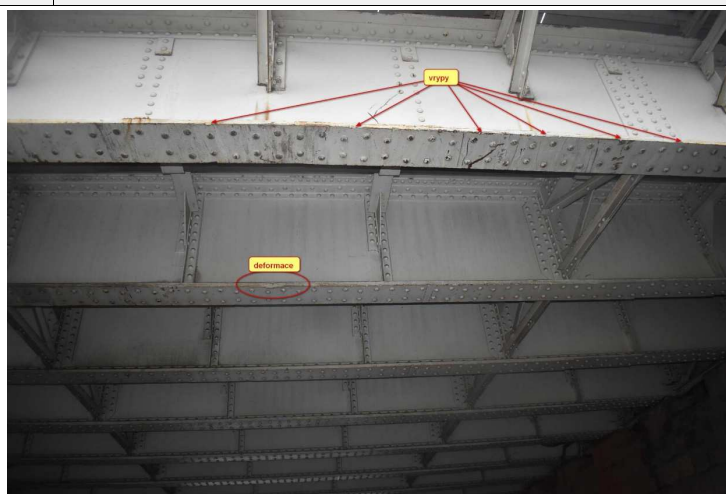
Obrázek č. 1

- Hrany dolních pásnic hlavních nosníků, zejména na levé straně NK, na jednotlivých místech potlučené popř. dolní pásy deformované (mírně zvlněné) od nárazů vozidel, jednotlivé vruby do hl. 1÷4 mm (otlučený a sedřený nátěr). Bez trhlin v dolních pásnicích a pásových úhelnících hlavních nosníků viz. **foto č. 1**.

K 01 dolní hrany prvních nosníků vlevo uprostřed –  
vruby od průjezdů vozidel nebo jejich nákladů do hl. 1÷4 mm.

- Omezená dilatace ocelové konstrukce – boulení závěrných zídek.
- Deformace a vruby na dolních pásnicích krajních nosníků.
- Korozně oslabené úhelníky chodníkových konzol vpravo.
- Chybějící hlavy nýtů z pohledu dolních pásni nosníku č. 1 až 4 zleva.

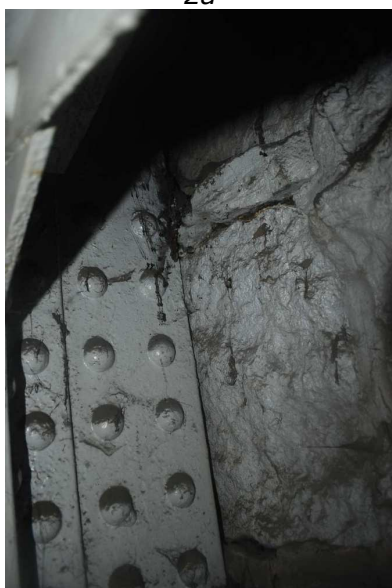
2a

- Dilatace a pohyb NK v ložiscích omezený (boulení závěrných zídek opěr a natlačení zídek na hlavní nosníky). Zapření nosníků č. 4, 5, 6, 8, 10, 11, 13, 14, 15, 16 na začátku (O 01). Nosníky č. 4, 6, 9 zapřeny do závěrné zdi na konci (O 02) → nosník č. 4 zapřen oboustranně **foto č. 2**.

K 01 nosník č. 4 – a) začátek; b) konec  
zapření nosníku do záv. zdi

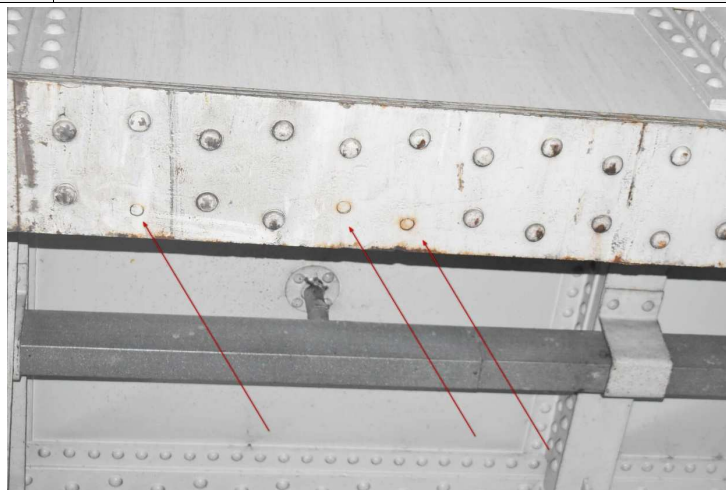
Obrázek č. 3

- U nosníku č. 1 zleva chybí z podhledu dolní pásnice jedna hlava nýtu, u nosníku č. 2 chybí tři hlavy nýtů, u nosníku č. 3 chybí dvě hlavy nýtů a u nosníku č. 4 chybí též dvě hlavy nýtů viz. **foto č. 3**.

K 01 podhled nosníku č. 2 –  
z podhledu dolní pásnice ustřižené 3 hlavy nýtů.

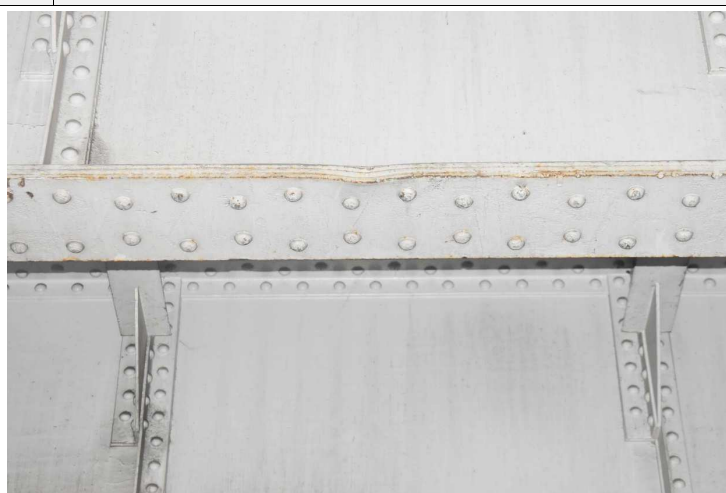
Obrázek č. 4

- Nosník č. 2 a č. 4 zleva mají naraženou (deformovanou) dolní pásnici viz. **foto č. 4**.

K 01 dolní hrana druhého nosníku vlevo uprostřed –  
deformace 3 mm.

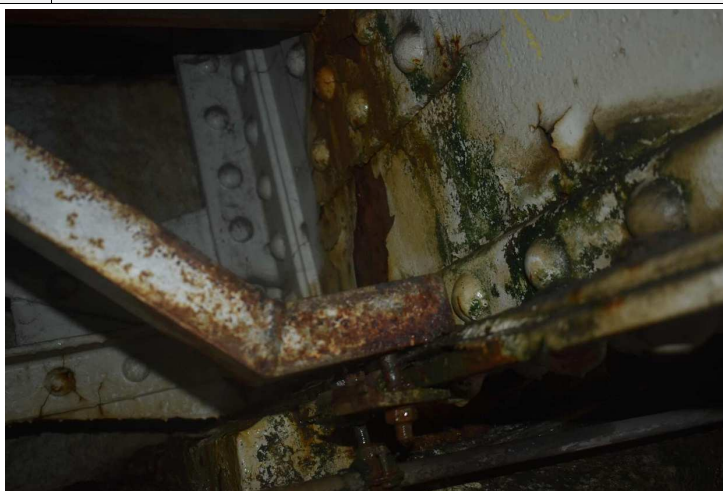
Obrázek č. 5

- V narostlé rzi ložiska oslabená o 2÷4 mm, u dolních úložných částí kraje oslabené i do ostra.
- Ložiska předposledního a krajního hlavního nosníku vpravo (nosníky č. 15 a č. 16) mírně prosedlá (ložiska na opěře O 02 zároveň naklopená směrem k závěrné zídce). Na opěře O 01 oba hlavní nosníky neleží celou plochou na ložiskách.
- Na opěře O 01 zalití ložiska krajního nosníku (nosník č. 16) porušené a mezi ložiskem a závěrnou zídkou narůstá uchycená náletová – vzrostlá vegetace.
- Mezi hlavními nosníky č. 11 a č. 12 není nad opěrou O 02 upravený přechod mezi podélným a příčným žlabem odpadního zařízení a voda stéká i mimo žlab zejména do ložiska nosníku č. 12 viz. **foto č. 5**.

*K 01 ložisko nosníku č. 12 na konci (O 02) – tekoucí voda z odvodňovacího žlabu.*

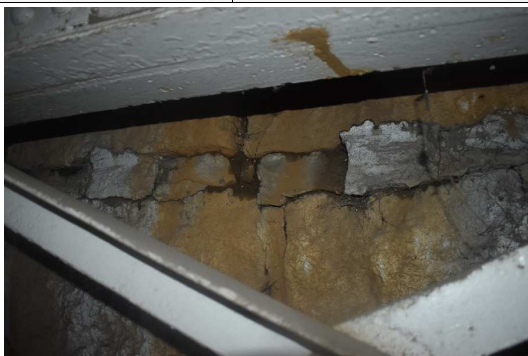
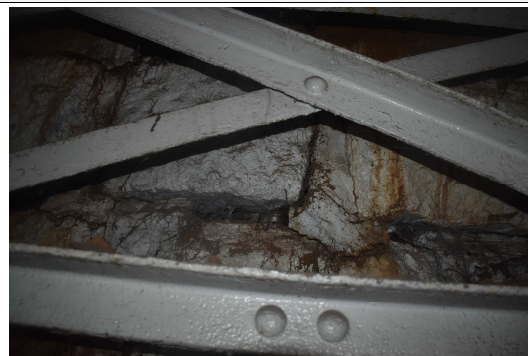
Obrázek č. 7,8

- Boulení závěrné zídky — zdivo natlačené na jednotlivé hlavní nosníky NK viz. **foto č. 7,8**, degradace zdící malty, uvolněné a vytlačené kameny (kvádry) závěrné zídky.

O 01 závěrná zed' –  
Povolení zdiva a boulení zdiva → dále foto č. 2 .

- Boulení závěrné zídky a lokální natlačení kamenných prvků na nosníky OK
- Prosakování a výluhy pojiva v dolní části líce dříku.

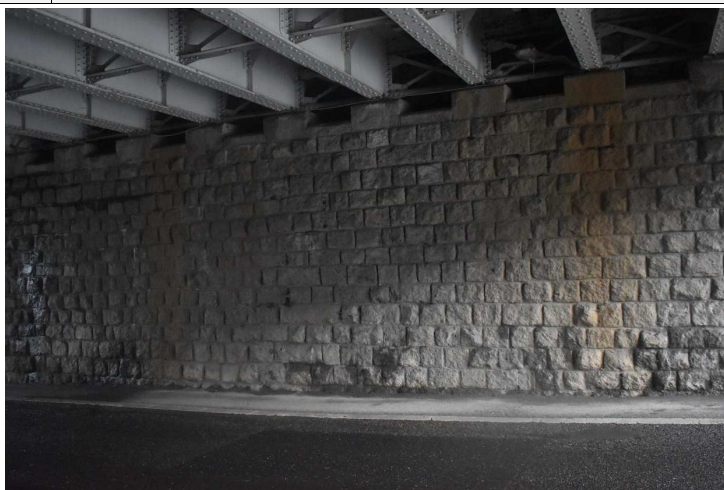
Obrázek č. 8

- Zejména v dolní části dříku a na jednotlivých místech dříku opěry patrné průsaky s výluhy pojiva viz. **foto č. 8**.

O 01 líc dříku v dolní části –  
průsaky vody a výluhy pojiva z míst spárování.
