REKONSTRUKCE ŽEL. MOSTU V KM 183,323 - DALOVICE

Inženýrskogeologický průzkum

číslo úkolu 14 039

Praha, duben 2014

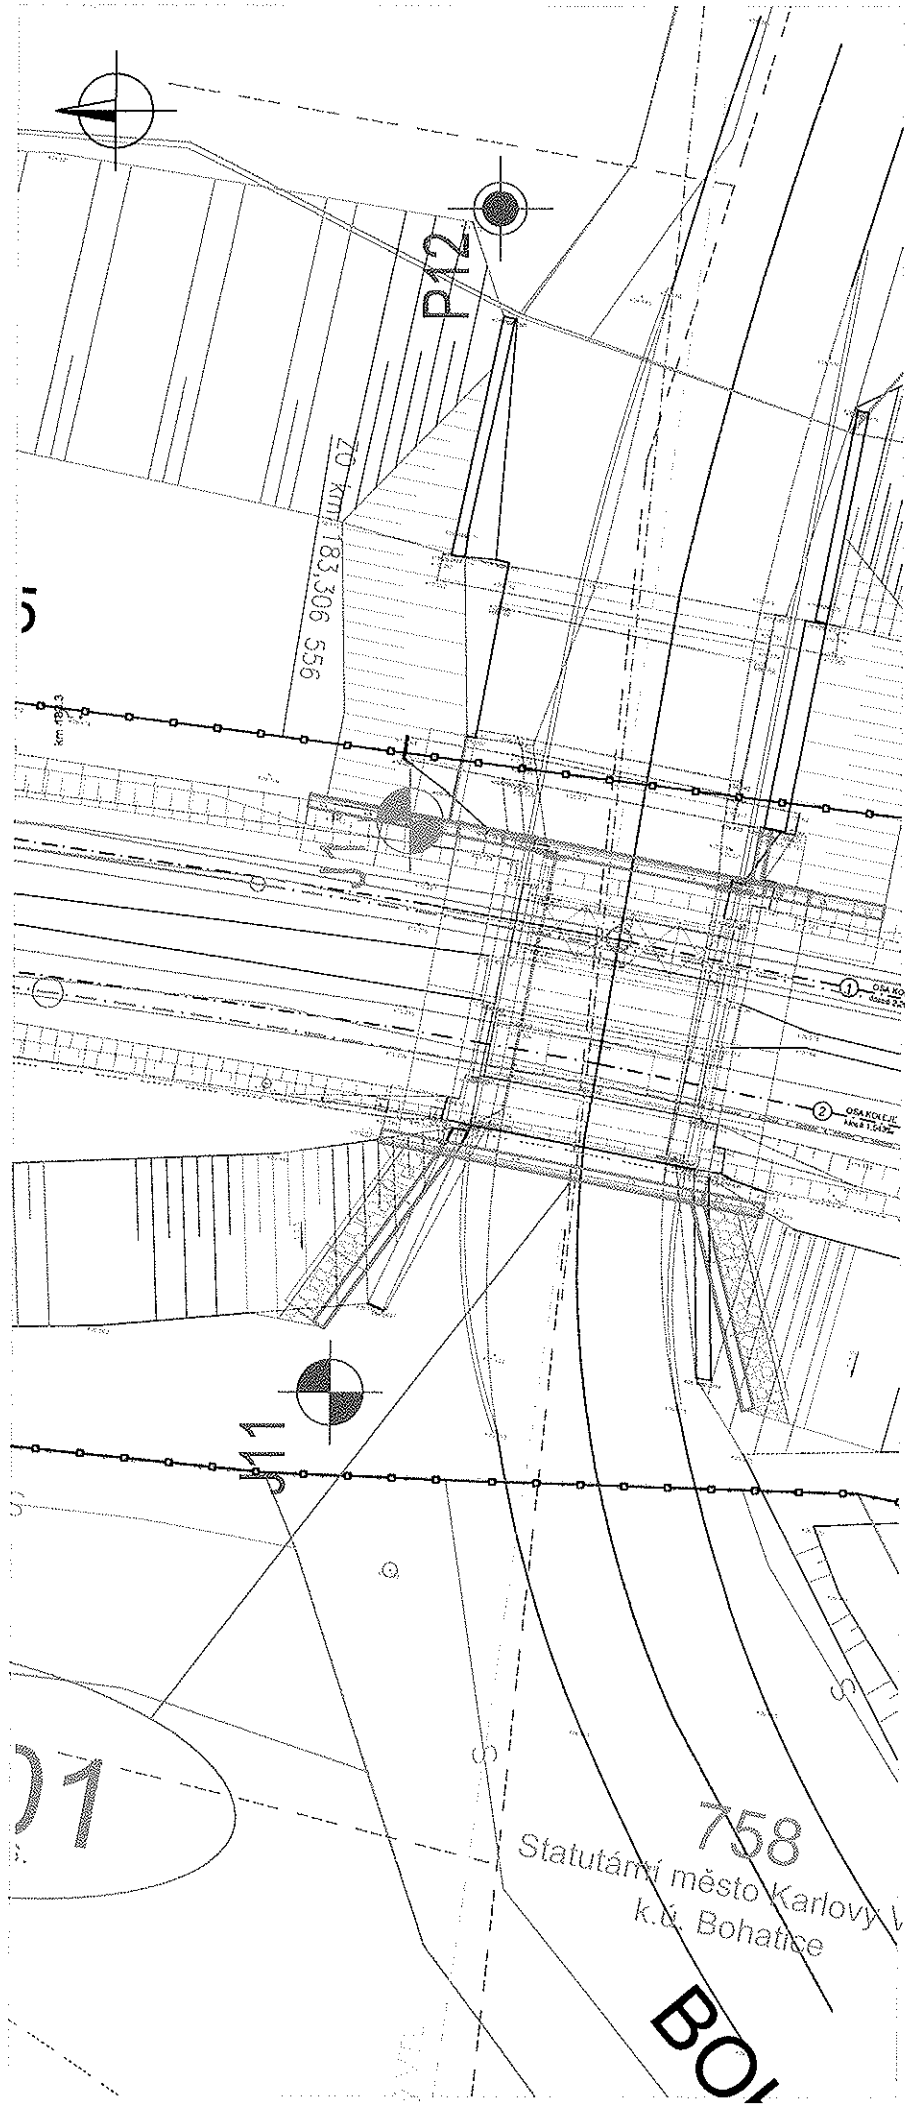
Situace zájmového území s vyznačením sond 1: 250

V zájmovém území byl podle požadavků objednatele proveden soupravou WIRTH B1 na podvozku TATRA celkem jeden svislý průzkumný inženýrskogeologický jádrový vrt označený jako J-1. Situace sondy je uvedena v příloze č.2.

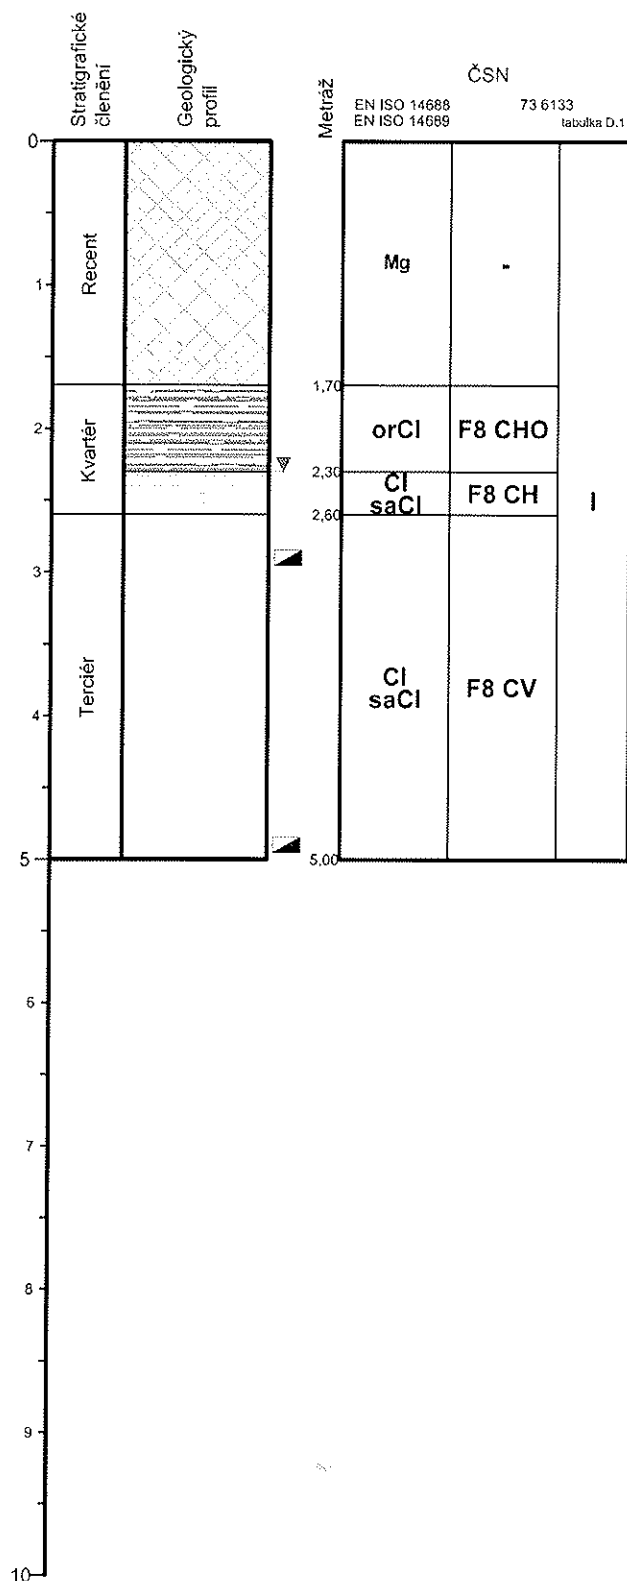
GEOLOGICKÁ DOKUMENTACE VRTU J 11

Hladina podzemní vody nebyla novým vrtem zastižena. Především průzkumným vrtem J-11 byla ověřena pouze ustálená hladina podzemní vody v hloubce 2,32 m pod terénem (403,78 m nad mořem).

Při zemních pracích bude nutné důkladné zajištění ponechané zatížené části násypu dopravou formou záporového pažení nebo štětovicových stěn s kotvením nebo pomocí příložného rozepraného pažení. Geologické prostředí bude umožňovat dostatečné vetknutí případných štětovicových stěn – viz geologický profil vrtu J11.
