Revitalizace trati Frýdlant nad Ostravicí – Valašské Meziříčí

**SO 01-19-13 T.Ú. FRÝDLANT NAD OSTRAVICÍ - KUNČICE
POD ONDŘEJNÍKEM, PROPUSTEK KM 94,164**

TECHNICKÁ ZPRÁVA

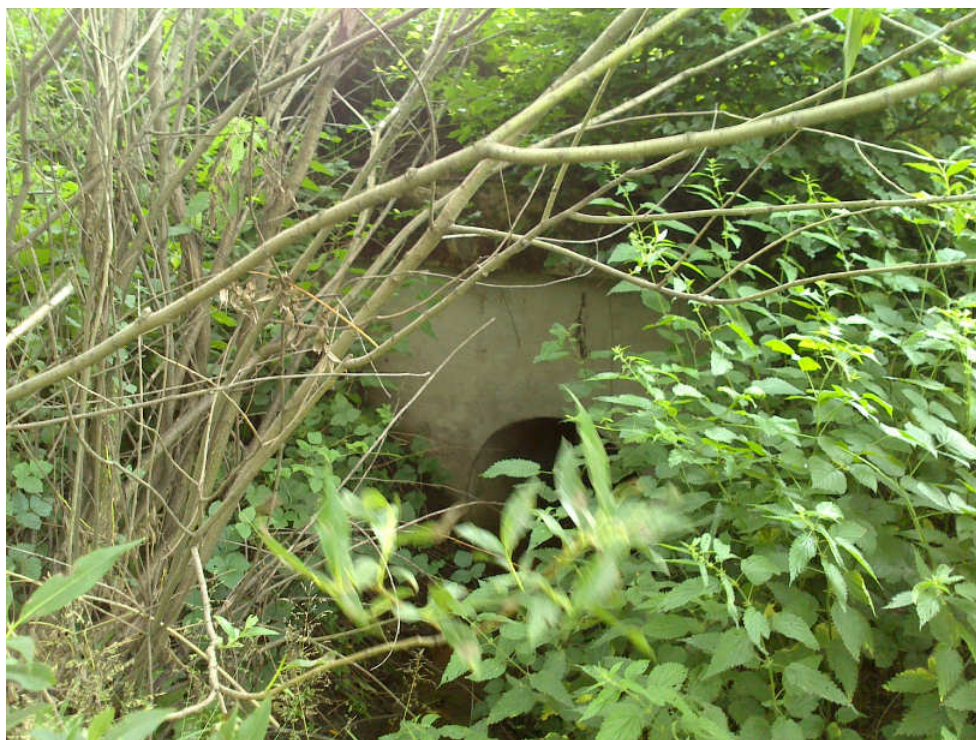
12 PŘÍLOHA 2 – FOTODOKUMENTACE

Nosná konstrukce propustku (betonová trouba) i spodní stavba čel vykazuje místní poruchy, beton je v dobrém stavu bez viditelných hlubokých trhlin či hluboké degradace. Římsy obou čel jsou přesypané. Čela propustku jsou porostlá vegetací, beton je částečně vydrolený a popraskaný s trhlinkami.

Dno na vtoku a výtoku je zanesené bahnem, sklon v propustku dle zaměření je 2,7% vpravo trati. Vtoková i výtoková část je částečně zasypána.

- odbourání stávající pravostranné římsy a vybetonování nové římsy
- osazení zábradlí na pravostrannou římsu
- sanace betonových čel propustku
- nové odláždění svahů na vtoku a výtoku
