| Technická zpráva | | | | ČÁST DOKUM. E.1.4.1 | PŘÍLOHA 1 |

STAVBA: Rekonstrukce mostu v km 10,838 trati Rybník – Lipno nad Vltavou

OBJEKT: SO 01 Rekonstrukce mostu

Technická zpráva

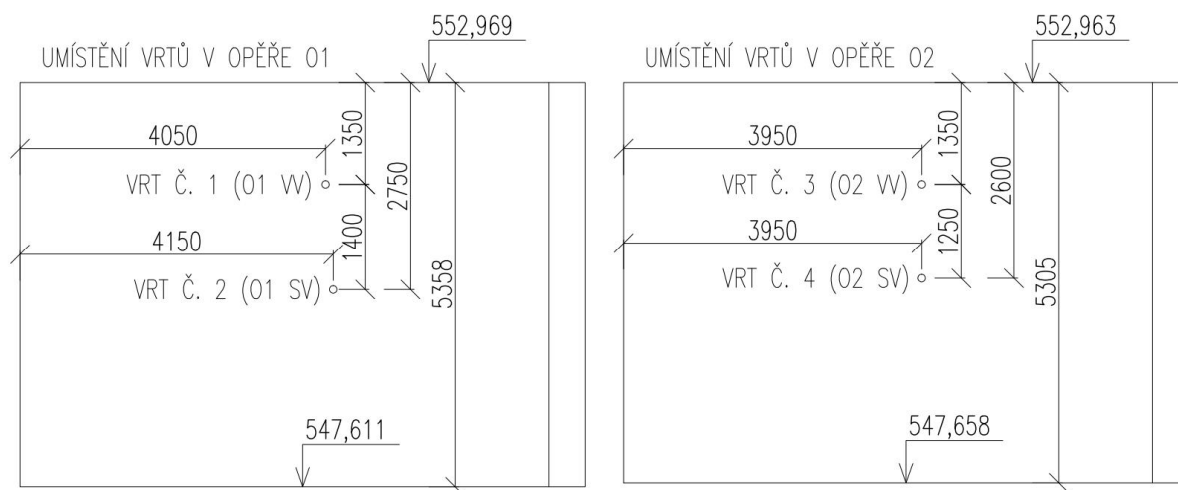
Obr. 1: Umístění vrtů

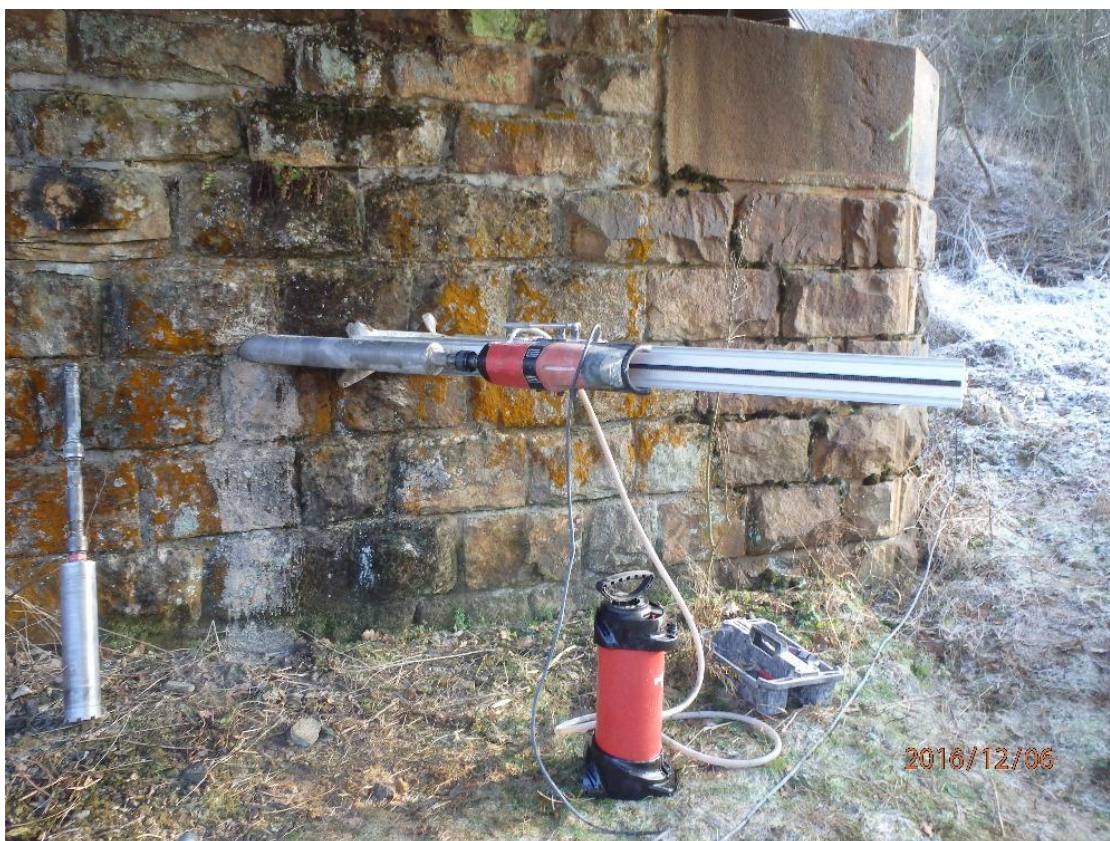
Obr. 2: Vodorovný vrt do opěry O 01 (vrt č. 1)

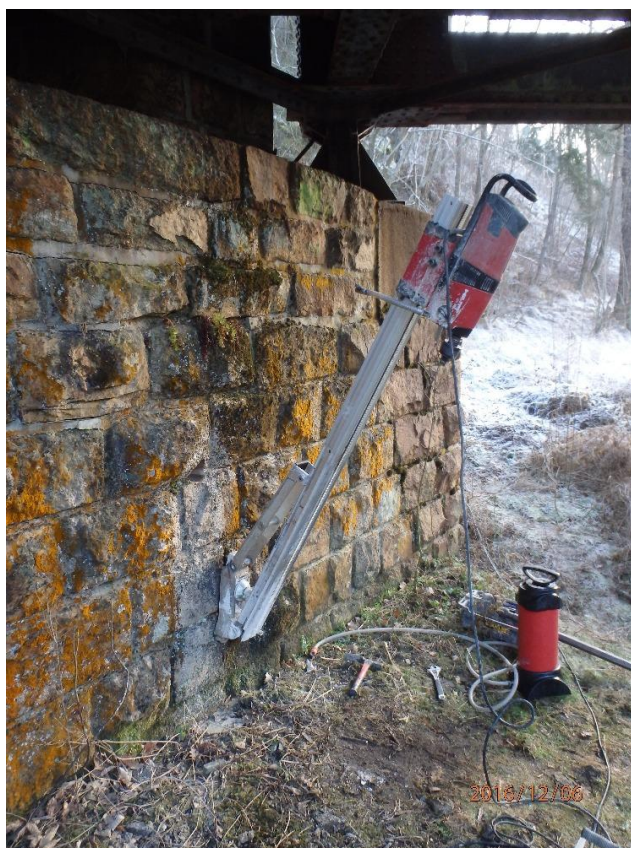
Obr. 3: Šikmý vrt do opěry O 01 (vrt č. 2)

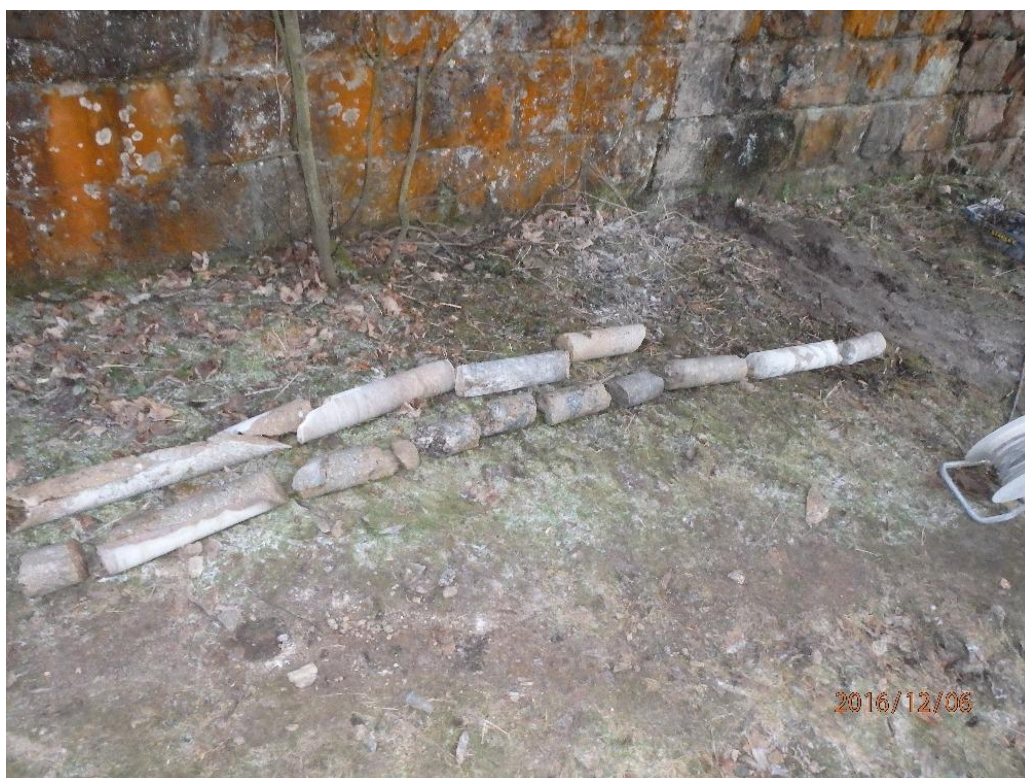
Obr. 4: Jádra vrtů do opěry O 01 (vrty č. 1,2)

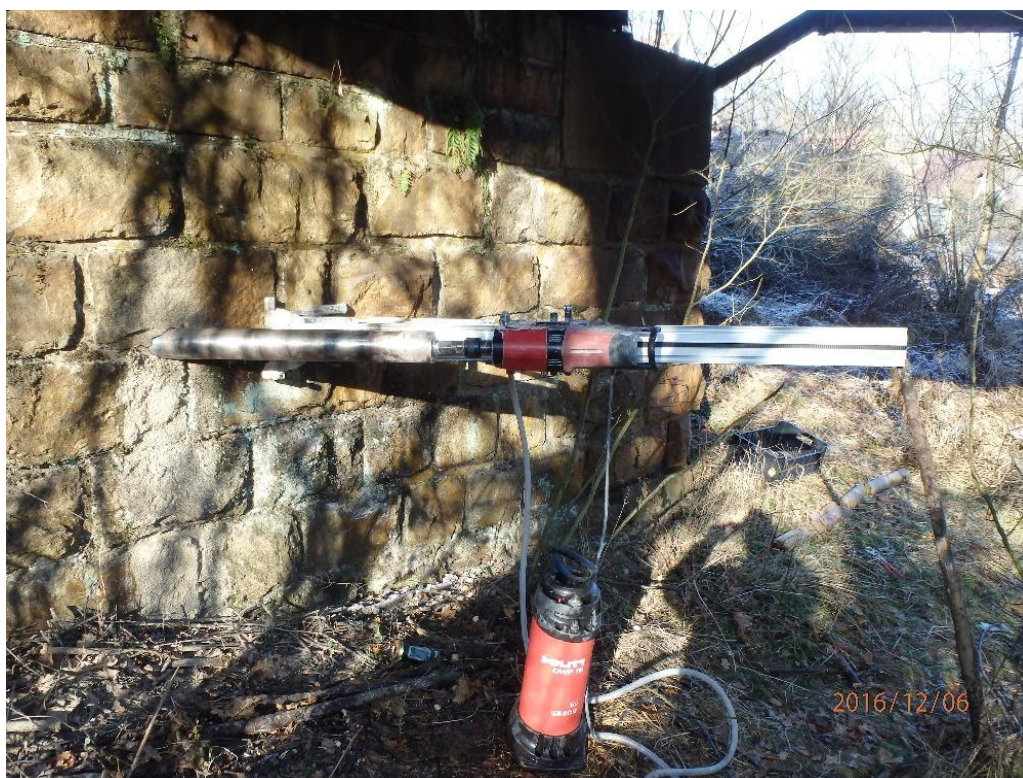
Obr. 5: Vodorovný vrt do opěry O 02 (vrt č. 3)

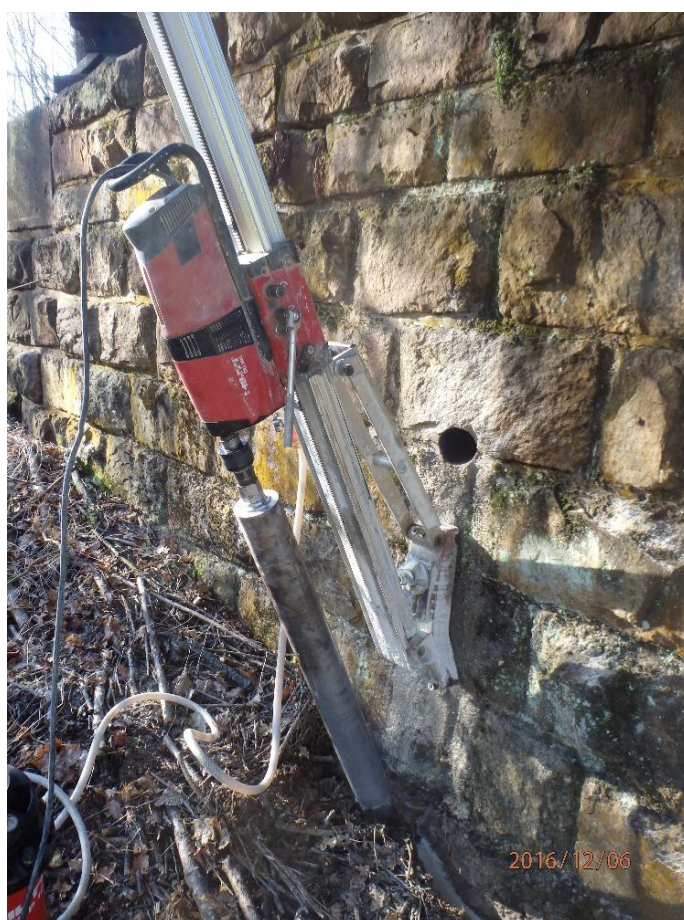
Obr. 6: Šikmý vrt do opěry O 02 (vrt č. 4)
