Zpracování připomínek SŽDC

Sanace železničního spodku Lovosice - Bohušovice

Formát:	
DOLOŽENÍ SOUČASNÉHO STAVU GEOLOGICKÁ REŠERŠE A NÁVRH PRŮZKUMU			Příloha:	Paré:
			E

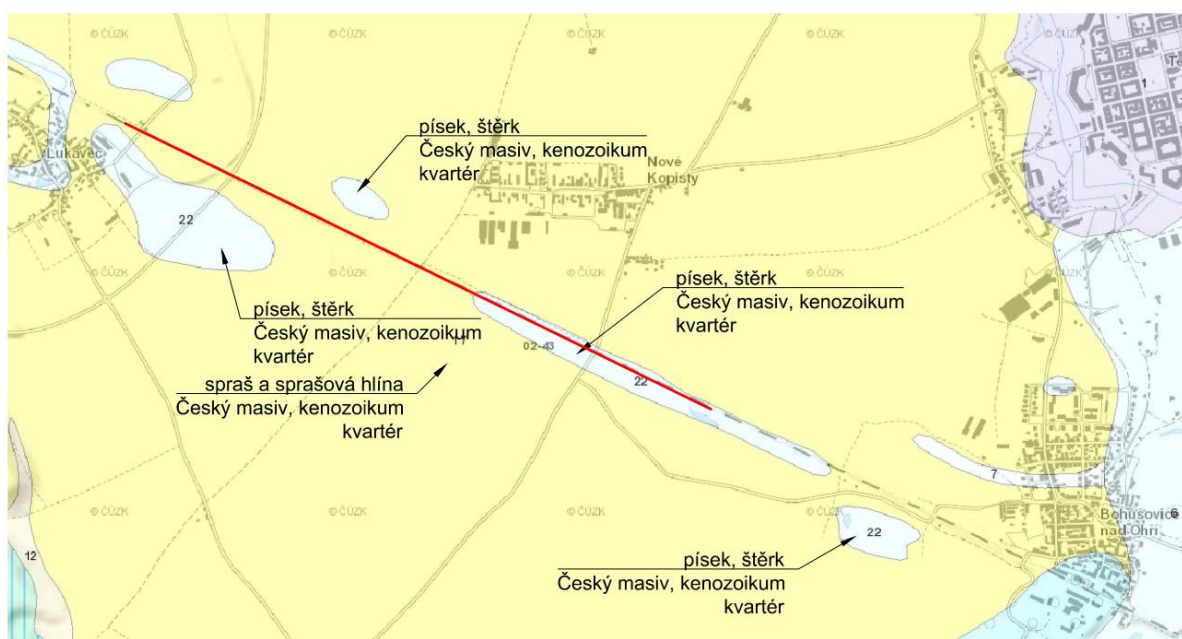
V řešené lokalitě se podle geologické mapy nacházejí spraše a štěrky.
