REKONSTRUKCE ŽST. HANUŠOVICE

SO 01-19- 01

**t.ú. Bohdíkov – Hanušovice, most v km
69,725**

TECHNICKÁ ZPRÁVA

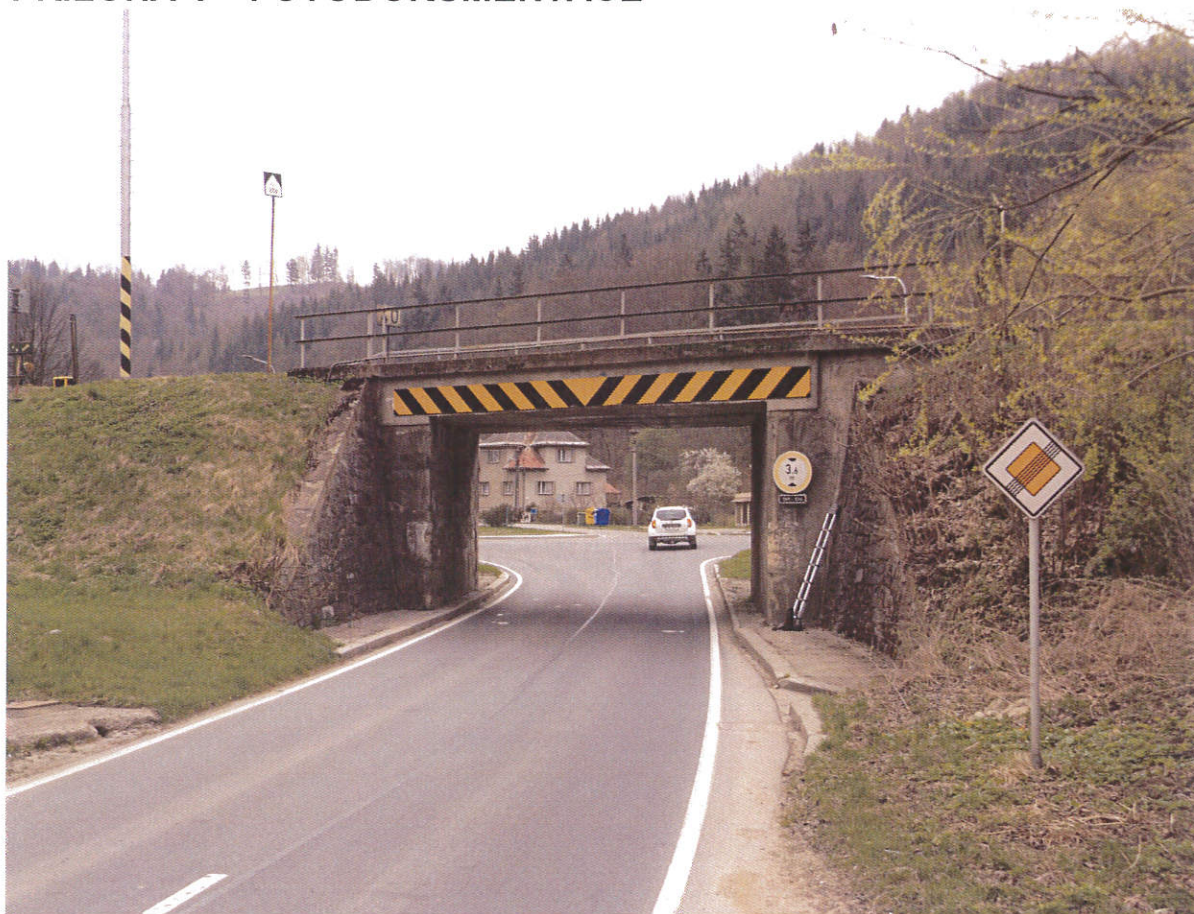
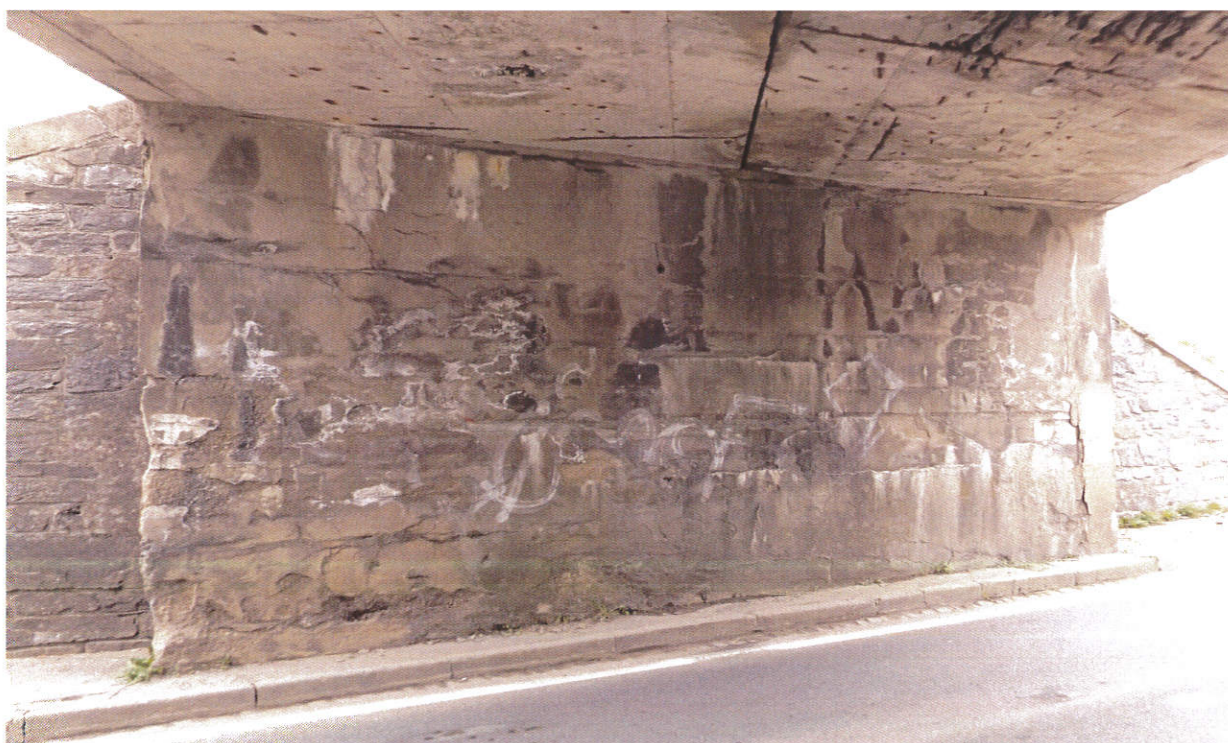
- beton obou nosníků NK je pevný, avšak silně nehomogenní a lokálně poškozený. Při betonáži byl beton špatně hutněný s následnou tvorbou malých i rozsáhlejších hnízd u spodního líce (viditelné). Ve spodním líci jsou lokálně opady hloubky až 50 mm (levý nosník ve spodním líci 2 - 5% plochy, pravý nosník pak 5 - 10 % plochy). Opady jsou lokálně také způsobeny oprisky krycí vrstvy výztuže (viz dále)

- ve spodním líci obou nosníků NK je odkrytá výztuž použitá v kolmém směru na podélnou osu nosníků jako distančníky a dále je odkrytá smyková výztuž (spodní ohyby třmínků). Dále je v místech opadů hojně odkrytá spodní tahová výztuž kruhová žebírkovaná větších průměrů (odhad průměru 32 mm). Veškerá viditelná výše uvedená výztuž je většinou postižena celoplošně povrchovou korozí, lokálně (cca 10% odkryté výztuže) se jedná již o korozi hloubkovou s tvorbou korozních splodin a oprisky krycí vrstvy betonu.

- křídla jsou šikmá ze zdiva kamenného řádkového. Kameny jsou prokřemenělé břidlice, pevné. Spárování je v líci většinou pevné, místy popraskané, při horním okraji křídel pak většinou popraskané. Vnitřní pojivo zdiva křídel je silně až zcela degradované na písek. Zdivo je strukturálně většinou porušené a nekompaktní (ATM).

- římsy na NK jsou z monolitického betonu, který je málo pevný, nehomogenní, s častými hnízdy v líci (málo hutněný při výrobě), s četnými opady, odkrytou výztuží v místě opadů, která je postižená celoplošně minimálně povrchovou korozí

- křídla říms jsou z kamenných desek granitoidů, které jsou pevné, avšak odtržené síť trhlin od podkladu tvořeného kamenným zdivem (viz výše)
