Naše zn. 19048/2019-SŽDC-OŘ HKR-NT

Datum 28. května 2019

## **Rekonstrukce žst. Hrádek nad Nisou – připomínky k DÚR**

Správa železniční dopravní cesty, s. o., Oblastní ředitelství Hradec Králové dává k předložené dokumentaci pro územní rozhodnutí následující stanovisko:

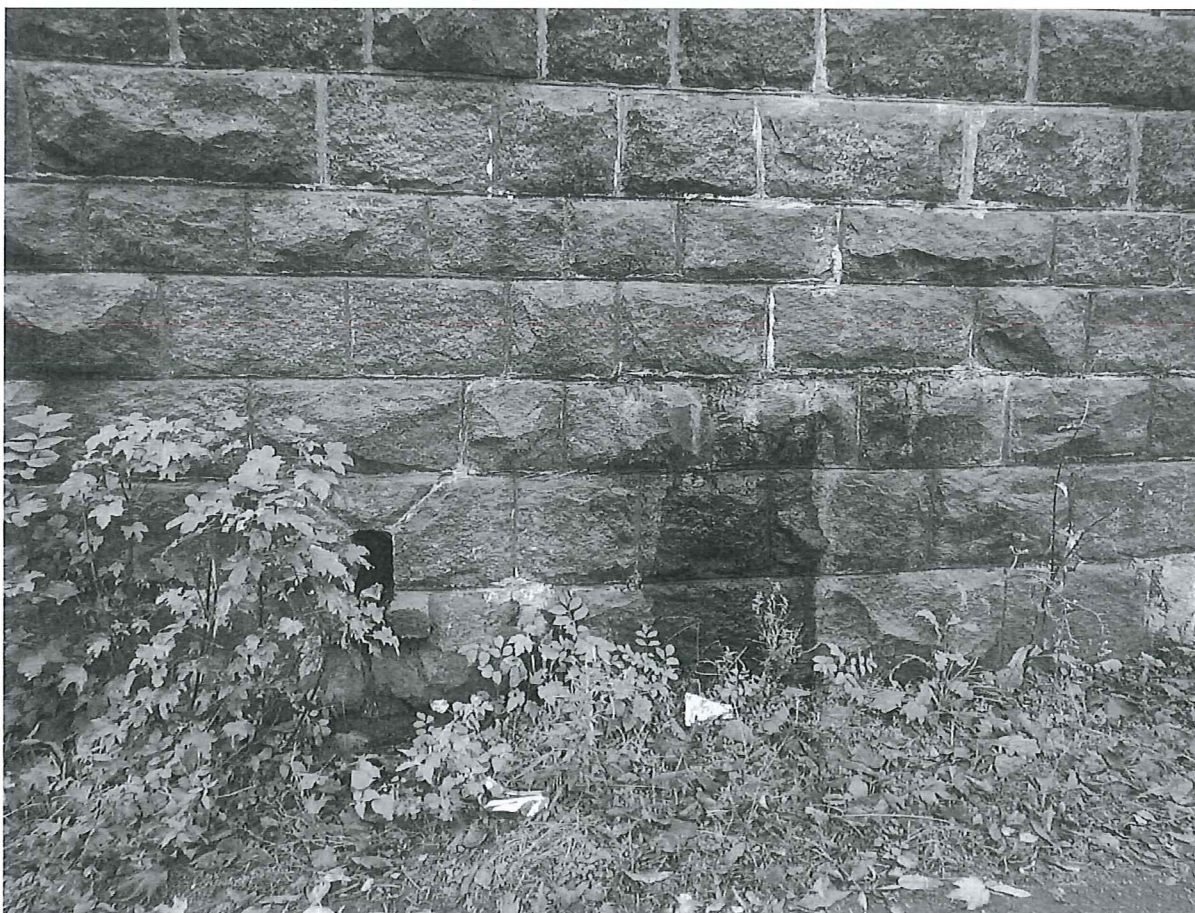
4.2.1. Za „Ve zdi se nachází pravidelné odvodňovací kanálky.“ Žádám doplnit: Do horních odvodňovačů je zaústěno drenážní potrubí položené v celé délce rubu zdi a na zásypu potrubí je uložena kabelová trasa. „Na zdi není patrné zatékání vody skrz konstrukci.“ Žádáme nahradit větou: Pouze místy dochází k průsaku vody zdívem zdi mimo odvodňovače.

5.2. Římsové kameny - doplnit, že prasklé kameny budou nahrazeny novými. Zemní plán vyspárovat v celé délce zdi směrem od zdi.
