Rekonstrukce Negrelliho viaduktu
SO 14-15 Železniční most v ev. km 411,688 (N11)
Projekt stavby

Technická zpráva

| Objekt: | SO 14-15 Železniční most v ev. km 411,688 (N11) |

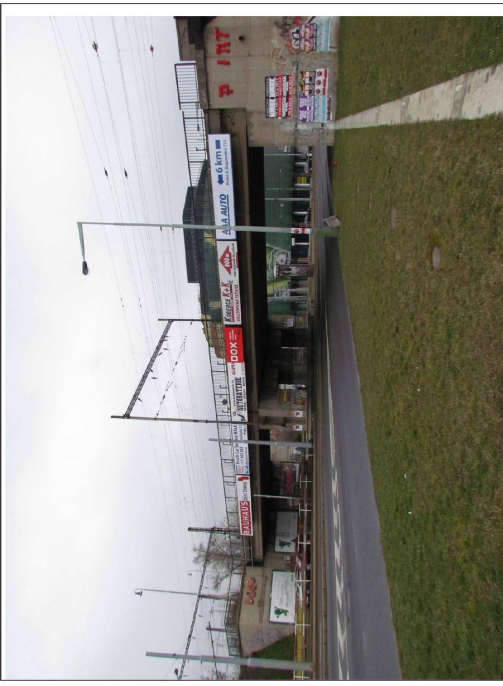
pohled zleva

5. Přechody do trati <ul style="list-style-type: none"> Drážní stezkou 		
II. Popis závad a poruch		
1. Stav nosné konstrukce Konstrukce K 01: Vnější část: <ul style="list-style-type: none"> Nosník č. 4 nad P 01 je z levé strany narušen – beton degraduje v ploše 0,3 m² + obnažená rezavá výztuž. Nosníky z pohledu mírně odřené (výhy) od příjezdu vozidel nebo jejích nákladů. Mezi nosníky patrné stopy po stékání vody - (chybí odvodnění). Voda stéká na vozovku v mostním otvoru. Vnitřní část: <ul style="list-style-type: none"> Zleva u nosníku č. 2, č. 3, č. 4 a č. 5 příčná trhlinka v horní části (trhlinka šířky do 0,40 mm) ve vzdálenosti 2,00 m od kraje nosníku na začátku (č. nad O 01). Z místa trhliny ojedíněle patrné praskávání i mírné výhyby pojiva (horší stav u K 02). Římsy: <ul style="list-style-type: none"> Betonová omítka vlnosvě popraskaná + stopy po praskacích mezi jednotlivými díly římsy (stékání vody). Ložiska: <ul style="list-style-type: none"> Pohyblivá na O 01 – povrchové rezavá, mírně zanesená a ojedíněle porušená pryžová prachovka – jinak bez zjevných závažných poruch. Pevná na P 01- povrchové rezavá, zanesená a mírně sesíklá v podélném směru.

TU	0801	Praha Masarykovo nádraží st. 4 (m) – Děčín hl. n. (včetně)	Evd. km	411,688
<p>Konstrukce K 02: <u>Vnější části:</u></p> <ul style="list-style-type: none"> Nosník č. 4 zleva je na dvou místech (a to při pravé hraně) narušený – v délce 2,00 m a 1,50 m degradovaný beton až na výztuž (nedostatečné krytí měkké výztuže), v tomto místě výztuž rezavá a degradovaný beton vílevem narostlé rzi na výztuži odflouklý – nebezpečí pádu na projíždějící vozidla po komunikaci v mostním otvoru č. 2. Nosníky z pohledu mírně oděné (rhy) od průjezdu vozidel nebo jejich nákladů. Mezi nosníky patrné stopy po stékání vody – (chybí odvodnění). Voda stéká na vozovku v mostním otvoru. <p><u>Vnitřní části:</u></p> <ul style="list-style-type: none"> Zleva nosník č. 1: Příčná tlšina v horní části (tlšina šířky do 0,60 mm) ve vzdálenosti 2,00 m od kraje nosníku na začátku i na konci (tj. nad P 01 a nad O 02). Z místa tlšiny patrné průsaký vody a výlupy pojiva (v horní části se tvoří krásky z pojiva). Dále jsou v horní části patrné desímerové vlasové trhlínky. Ve vzdálenosti 2,50 m od konce nosníku (tj. nad O 02) v horní části vpravo kaverna o rozměru 180 mm x 300 mm do hloubky 90 mm (pravděpodobně závada z výroby – v nosníku se nenachází odpadky beton) Nosník č. 2: Na konci nosníku stéká voda po čele – nosník z čela moký. Nosník č. 3: Ve vzdálenosti 2,10 m od konce nosníku (tj. nad O 02) v horní části vpravo kaverna o rozměru 180 mm x 430 mm do hloubky 60 mm – v místě kaverny ponechána výferva (dřevotřísková) nebo část bednění (pravděpodobně závada z výroby – v nosníku se nenachází odpadky beton). Ve vzdálenosti 4,70 m od konce nosníku (tj. nad O 02) v horní části vpravo kaverna o rozměru 220 mm x 300 mm do hloubky 40 mm – (pravděpodobně závada z výroby – v nosníku se nenachází odpadky beton) Nosník č. 4: Příčná tlšina v horní části (tlšina šířky do 0,20 mm) ve vzdálenosti 2,00 m od kraje nosníku na konci (tj. nad O 02). Z místa tlšiny patrné výlupy pojiva. Nosník č. 5: Příčná tlšina v horní části (tlšina šířky do 0,40 mm) ve vzdálenosti 2,00 m od kraje nosníku na konci (tj. nad O 02). Z místa tlšiny patrné výlupy pojiva (v horní části se tvoří krapinky z pojiva). Nosník č. 6: beton ojediněle vlasově popraskaný. <p><u>Římky:</u></p> <ul style="list-style-type: none"> Betonová omítka vlasově popraskaná + stopy po průsacích mezi jednotlivými díly římsy (stékání vody) <p><u>Ložiska:</u></p> <ul style="list-style-type: none"> Pevná na P 01- povrchové rezavá, zanesená a mírně sesklizená v podání směru. Pohyblivá na O 02 – povrchové rezavá, mírně zanesená - jinak bez zjevných závažných poruch. <p>2. Stav spodní stavby Opěra O 01: <u>Dítk opěry:</u></p> <ul style="list-style-type: none"> Pod nosníkem č. 4 zleva v betonu visí tlšina na celou výšku dítku opěry šířky 1 – 2 mm. Beton místy vlasově popraskaný i prasklý s kratšími trhlínami do 1 mm. Ojediněle je patrná obnažená výztuž (nedostatečné krytí betonem) <p><u>Závěrná zed:</u></p> <ul style="list-style-type: none"> Patrné průsaký vody mezi závěrnou zdi a betonovou vanou konstrukce K 01 – (voda stéká po závěrné zdi na úložný práh a po dítku opěry. Na jednotlivých místech rezavá obnažená výztuž (nedostatečné krytí betonem).
