**Dendrologické posouzení dřevin
pro záměr
„Zvýšení stability skalních masivů na trati
Strakonice – Volary, 2. stavba“**

20. července 2019

Petr Janda - Biologické projekty

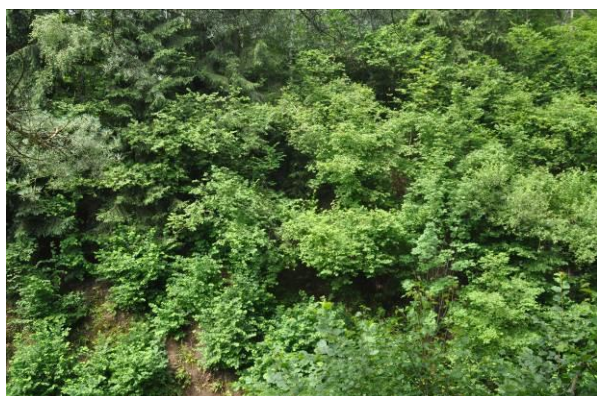
Porost hodnocený jako zapojený.

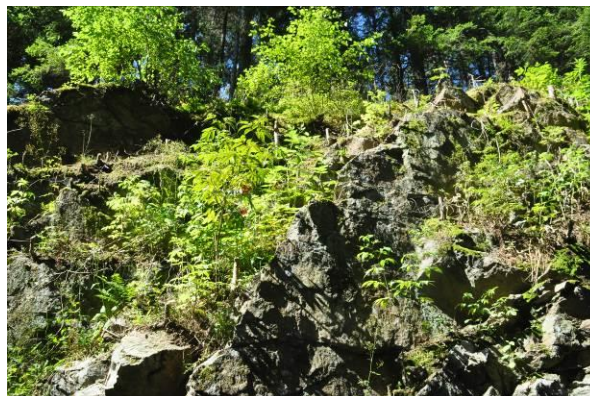
Porost hodnocený jako nezapojený.

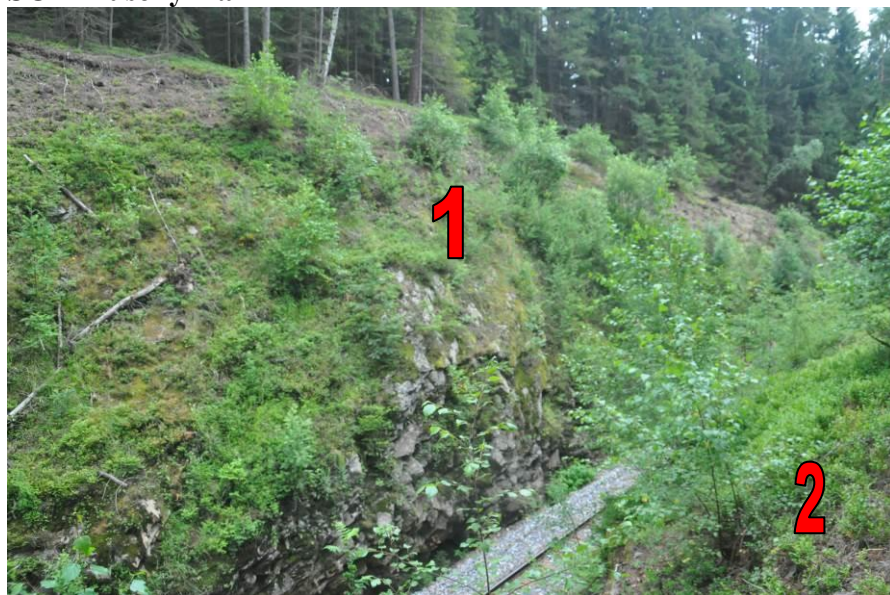
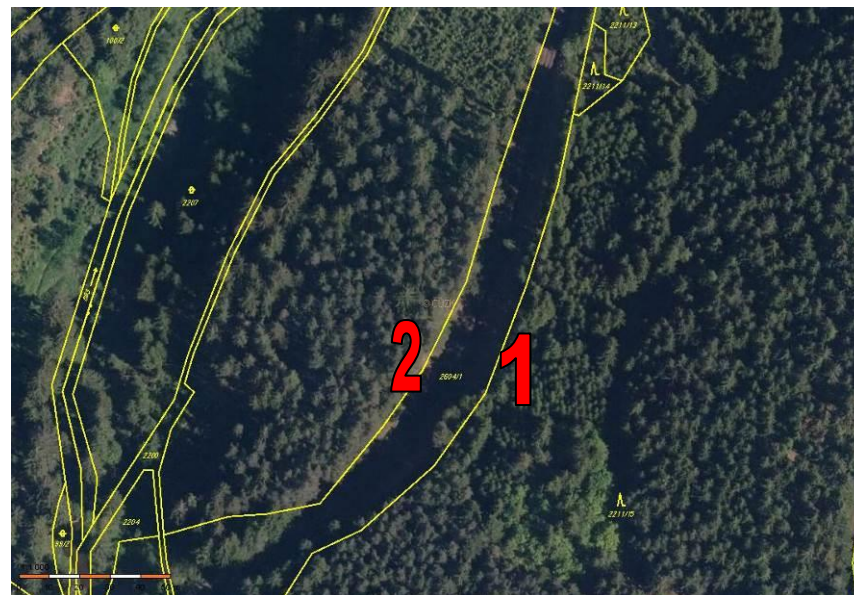
SO 1 – úseky 1 a 2

Jedná se o část, kde došlo v rámci údržby k vyřezání porostu a v současné době se na horní části (svahu) nachází spíše obrostlíky a na hraně skalního svahu pak sporadické skupiny břízy bělokoré. Na skalní stěně zapojený porost tvořený semenáči a obrostlíky především břízy bělokoré a jeřábu ptačího spolu se semenáči smrku ztepilého. Porost se vytvořil pouze na části horní hrany (v nejvyšším místě oblouku). Je možné, že některé skupiny dosahují plochy blízko 40 m², ale vzhledem k celkovému stavu (řídký porost náletů na opakovaně vyřezávané ploše) byl nakonec hodnocený jako nezapojený.

Jedná se o zapojený porost tvořený semenáči a obrostlíky především břízy bělokoré, javoru klenu a jeřábu ptačího (a jedna vrba křehká) spolu se semenáči smrku ztepilého. Řídký se vytvořil pouze na části horní hrany. Ostatní části jsou silně zastíněné smrky a nevytváří se zde žádný porost. Skalní stěna je silně členitá a stupňovitá a jen s občasnými semenáči dřevin.

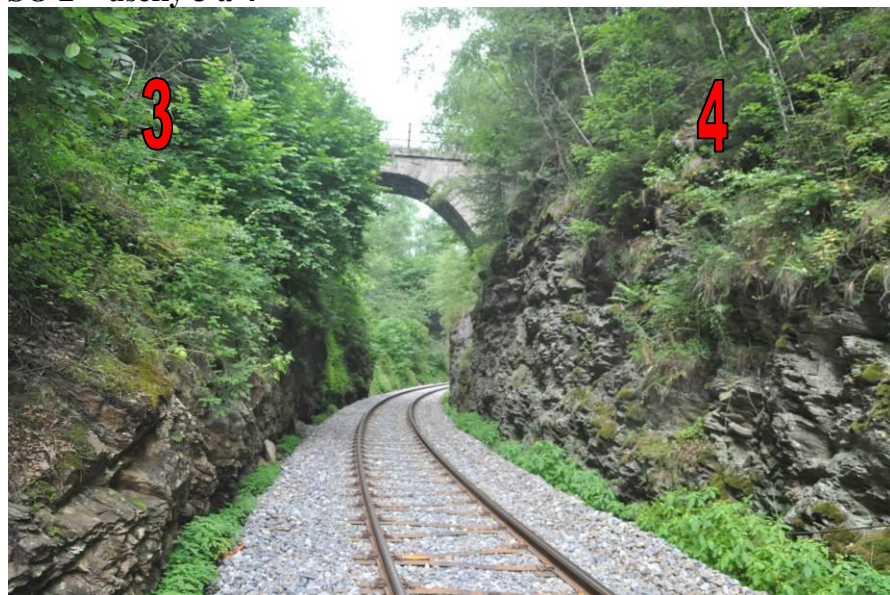
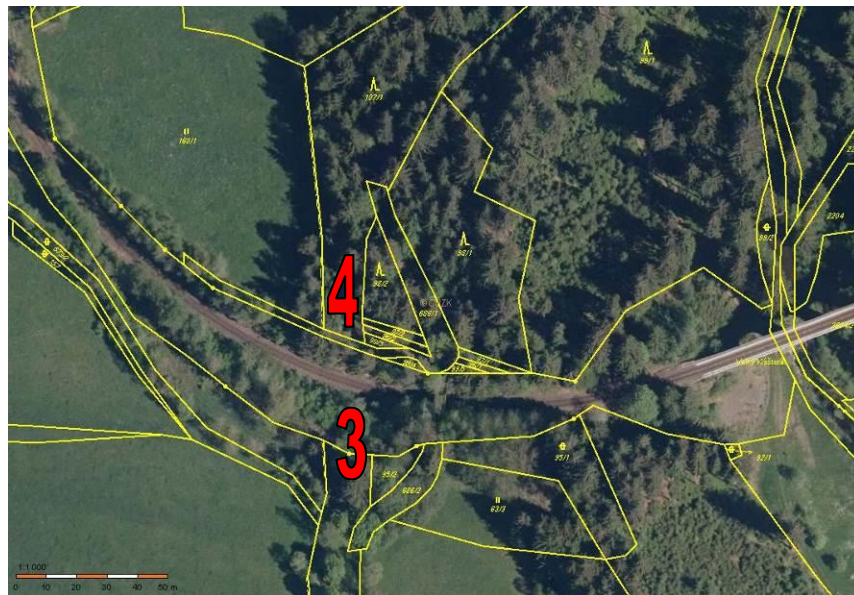
SO 2 – úseky 3 a 4

Jedná se o porost tvořený dvěma částmi – a) před mostkem (mimo CHKO), který tvoří velmi hustý a kompaktní porost lísky obecné a za b) za mostkem (součást CHKO) kde je opět zapojený porost lísky obecné, který pak přechází v podrost a porosty s břízou bělokorou, topolem osikou apod., kde se již mohou vyskytovat i dřeviny (břízy) do 60 cm obvodu. Skalní stěna je spíše kolmá a stupňovitá a jen s občasnými semenáči dřevin.

Jedná se o porost tvořený opět dvěma částmi – a) před mostkem (mimo CHKO), který tvoří mladé dřeviny břízy bělokoré do obvodu cca 40 cm a za b) za mostkem (součást CHKO) kde je opět podrost a porosty s břízou bělokorou, topolem osikou apod. Skalní stěna je spíše kolmá a stupňovitá a jen s občasnými semenáči dřevin.

a) zapojených porostů č. 3 a 4 (část) o celkové výměře 140 m².

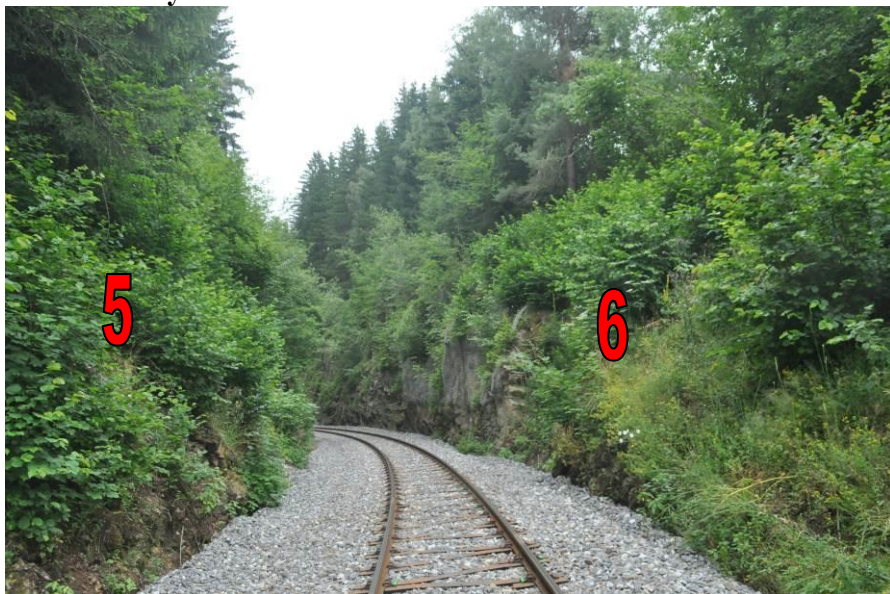
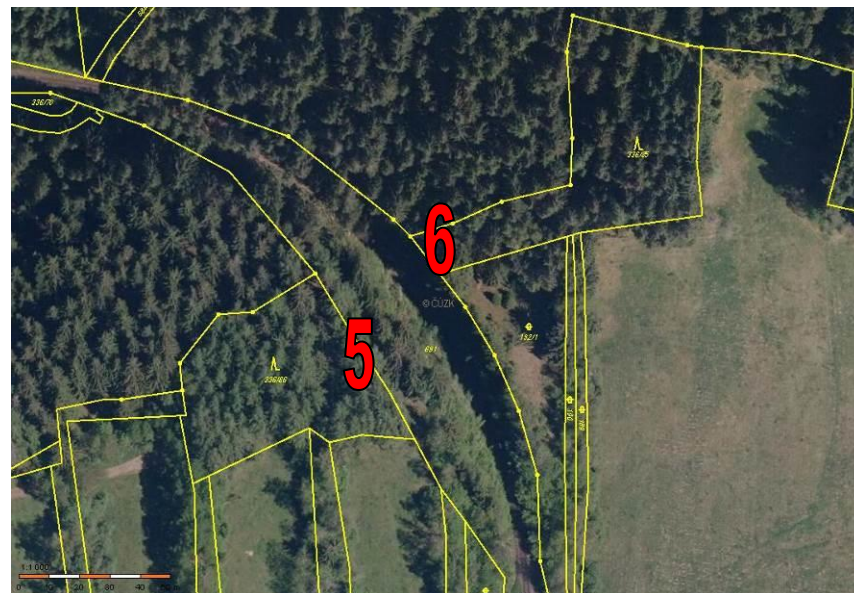
SO 3 – úseky 5 a 6

Jedná se o porost s občasnými semenáči a nálety v ploše již sanovaného skalního svahu. Na horní části lze ale vymezit zapojeným nízký porost obrostlíků a náletů (nepřístupný terén).

Jedná se o porost s občasnými semenáči a nálety v ploše již sanovaného skalního svahu. Na horní části lze ale vymezit zapojeným nízký porost obrostlíků a náletů (nepřístupný terén). Na hraně je linie smrků ztepilých do 50 cm, a dále porosty keřů (trnka obecná, bez červený).

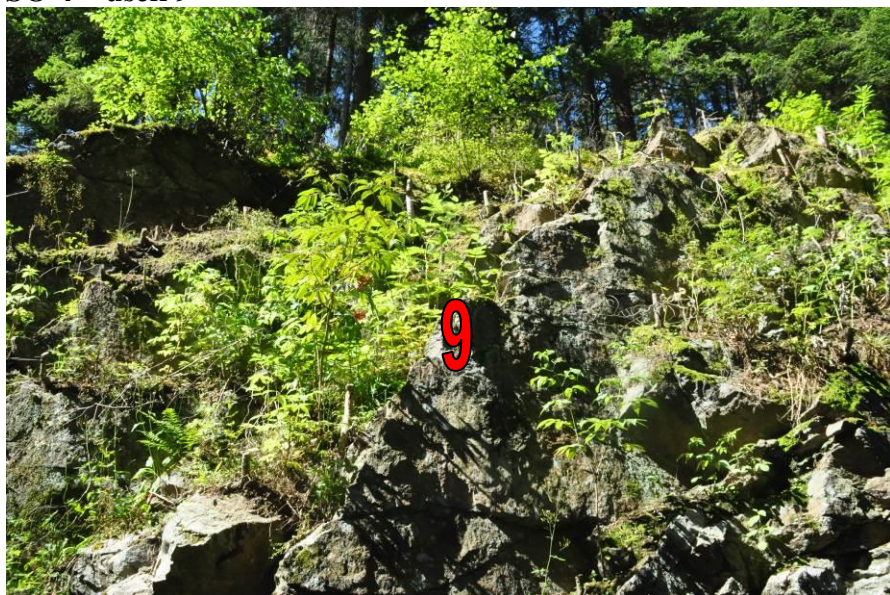
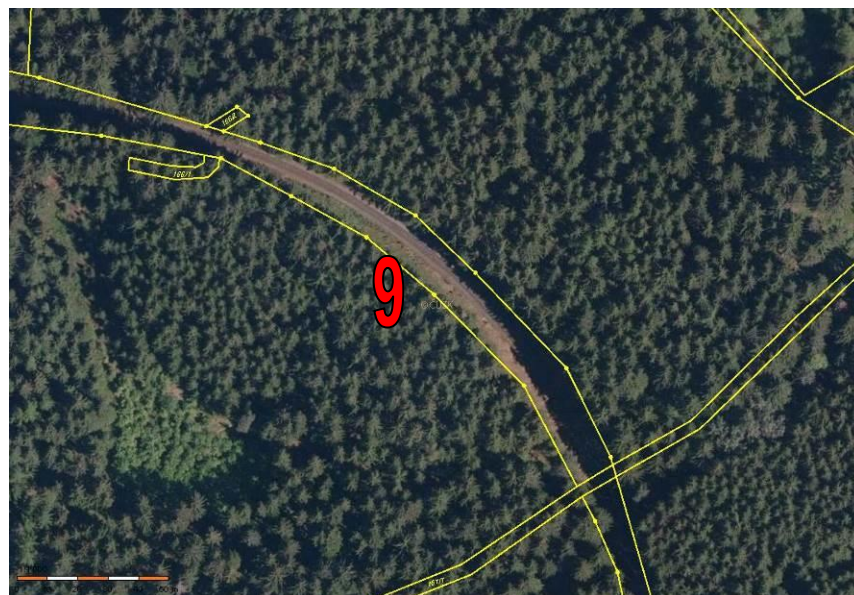
SO 4 – úsek 9

Jedná se o stav, kdy porost na horní hraně až k souvislému lesnímu porostu byl odstraněn – pozůstatkem jsou jen pařízky, které neobráží. Na skalní stěně, která je stupňovitá, jsou jen občasné semenáče dřevin – bříza bělokorá, smrk ztepilý, jeřáb ptačí.

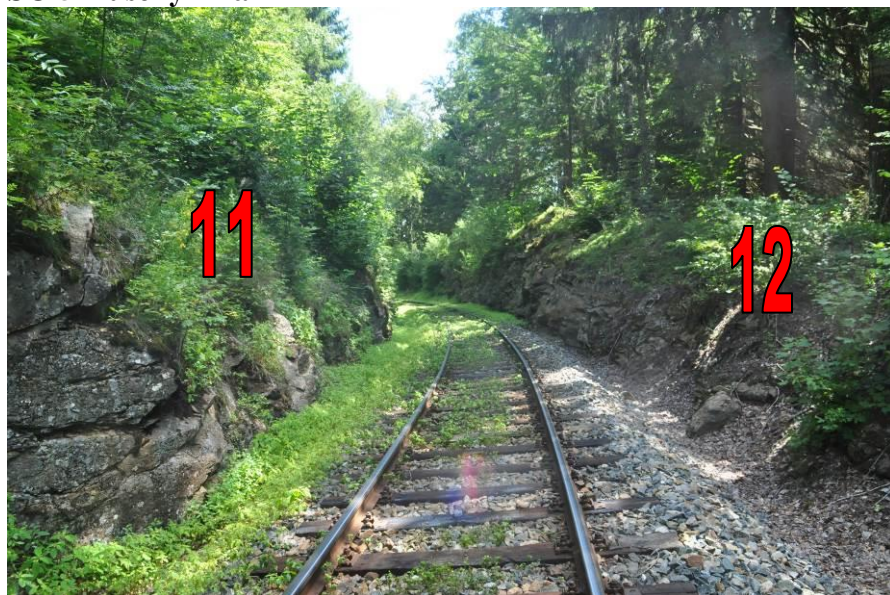
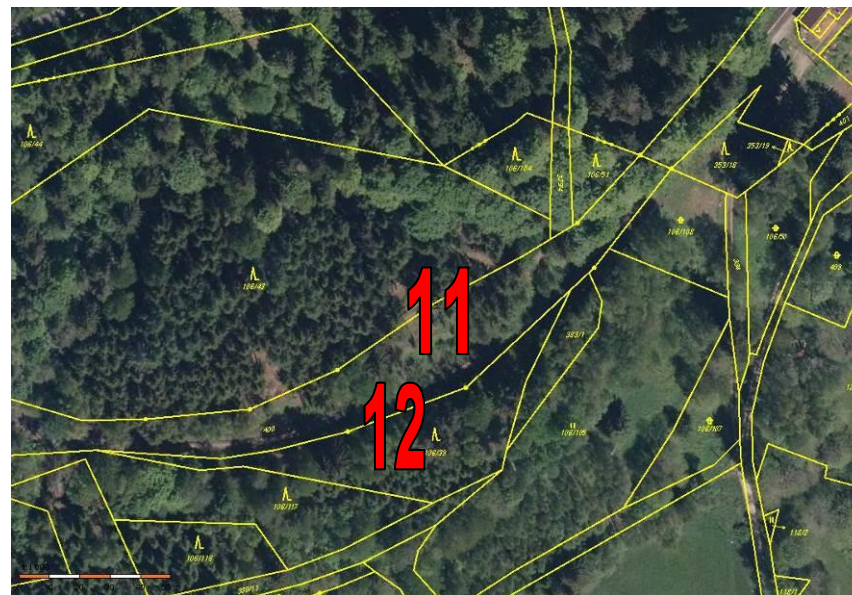
SO 5 – úseky 11 a 12

Jedná se o zapojený porost tvořený semenáči a obrostlíky především břízy bělokoré, javorů a jeřábu ptačího spolu se semenáči smrku ztepilého a jedle bělokoré. Porost se vytvořil na většině plochy a místy jej tvoří kompaktní porost (nízký do cca 1,5 m výšky). Skalní stěna je silně členitá a stupňovitá a jen s občasnými semenáči dřevin.

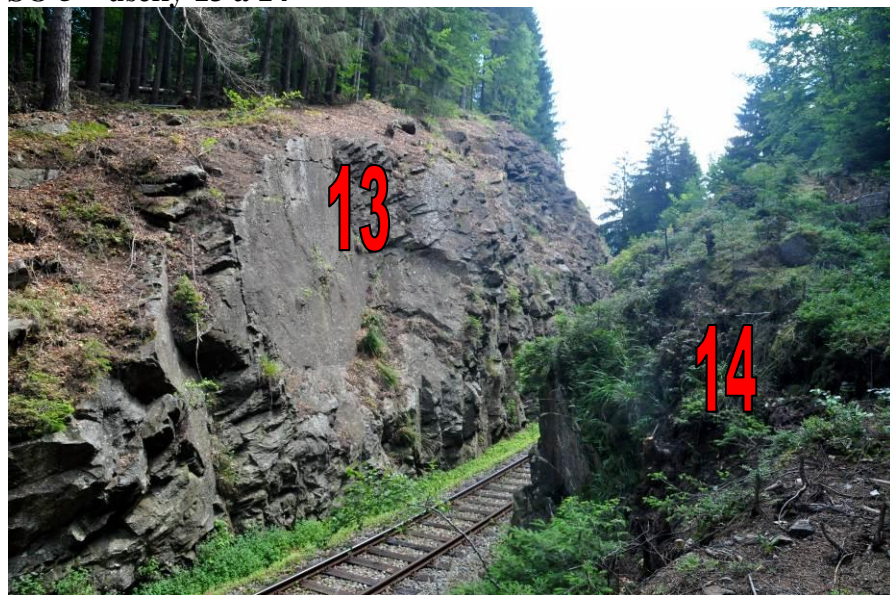
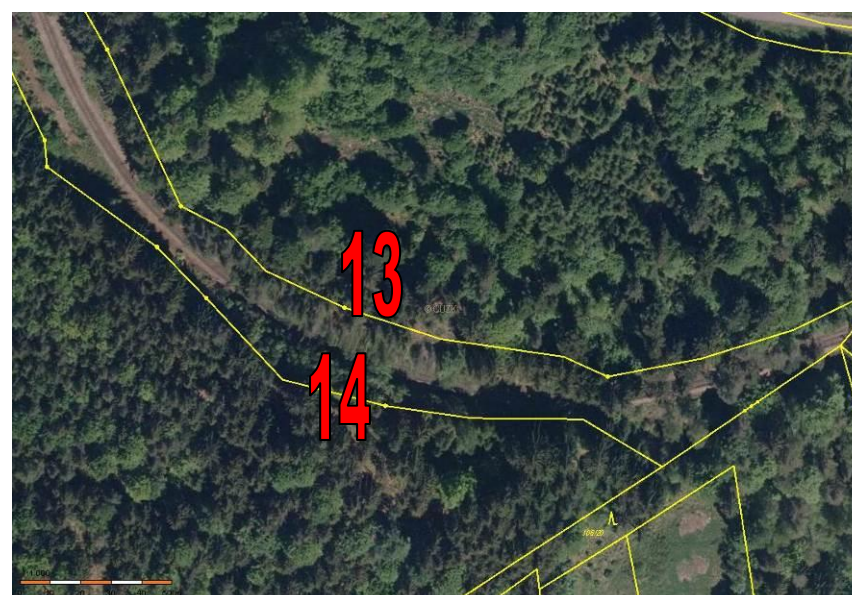
SO 5 – úseky 13 a 14

Jedná se o část, kde právě došlo v rámci údržby k vyřezání porostu a v současné době se na horní části (svahu) nachází spíše obrostlíky a na hraně skalního svahu pak sporadické skupiny břízy bělokoré. Na skalní stěně zapojený porost tvořený semenáči a obrostlíky především břízy bělokoré a jeřábu ptačího spolu se semenáči smrku ztepilého. Porost se vytvořil pouze na části horní hrany (v nejvyšším místě oblouku). Je možné, že některé skupiny dosahují plochy blízko 40 m², ale vzhledem k celkovému stavu (řidký porost náletů na opakované vyřezávané ploše) byl nakonec hodnocený jako nezapojený. Skalní stěna je silně členitá a stupňovitá a jen s občasnými semenáči dřevin.

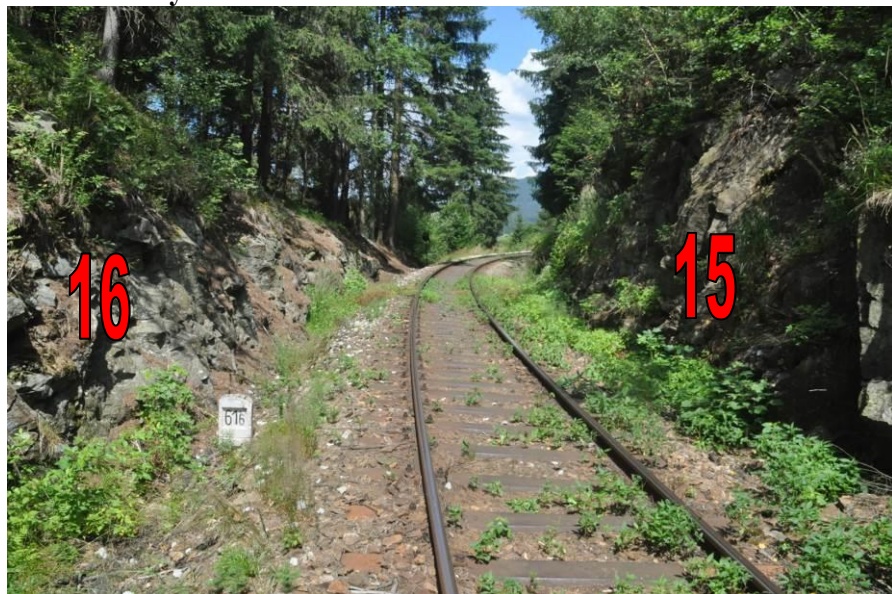
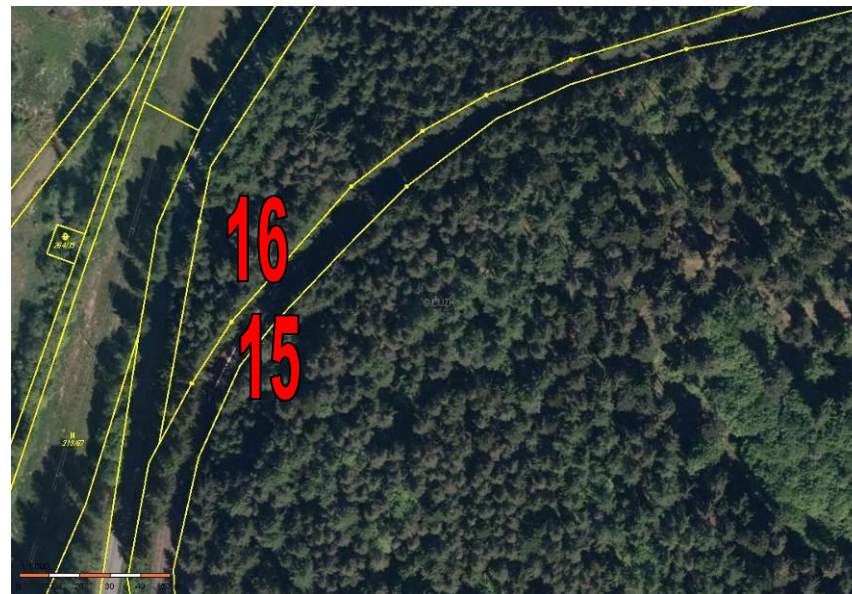
SO 6 – úseky 15 a 16

Jedná se o zapojený porost tvořený semenáči a obrostlíky především břízy bělokoré, javoru mlče a jeřábu ptačího spolu se semenáči smrku ztepilého a borovice lesní. Porost se jako podrost nebo lem lesního porostu smrků. Skalní stěna je silně členitá a stupňovitá a jen s občasnými semenáči dřevin.

Jedná se o zapojený porost tvořený semenáči a obrostlíky především břízy bělokoré a jeřábu ptačího spolu se semenáči smrku ztepilého. Porost se vytvořil pouze na části horní hrany (v nejvyšším místě oblouku). Ostatní části jsou silně zastíněné smrkem a nevytváří se zde žádný porost. Skalní stěna je silně členitá a stupňovitá a jen s občasnými semenáči dřevin.
