HIP:	Podpis:	Název a účel díla:
Ing. Václav Křivánek	 	<b>Modernizace trati Plzeň - Domažlice - st. hranice SRN,                  2. stavba, úsek Plzeň (mimo) - Nýřany - Chotěšov (mimo)</b>
tel.: +420 296 154 330		
Specialista profese:	Podpis:	
Ing. Jan Pešata		
Stupeň: DUR

Vypracoval:	Podpis:	Název přílohy:	Číslo desek.:
Tomáš Růžička	 	<b>SO 22-20-02 Plzeň hl. n. - Vejprnice                  most v km 110,469 (ev. km 116,521)</b>	
Kontroloval:	Podpis:		Číslo příl.:
Ing. Petra Hájková			000
Skart. znak: V20/2041	Datum: 09/2020	IČD:	
Počet formátů: -	Měřítko: -	17	7062
		05	01
		04	12

**Plzeň hl. n. - Vejprnice, most v km 116,521**

**STAVEBNĚTECHNICKÝ PRŮZKUM**

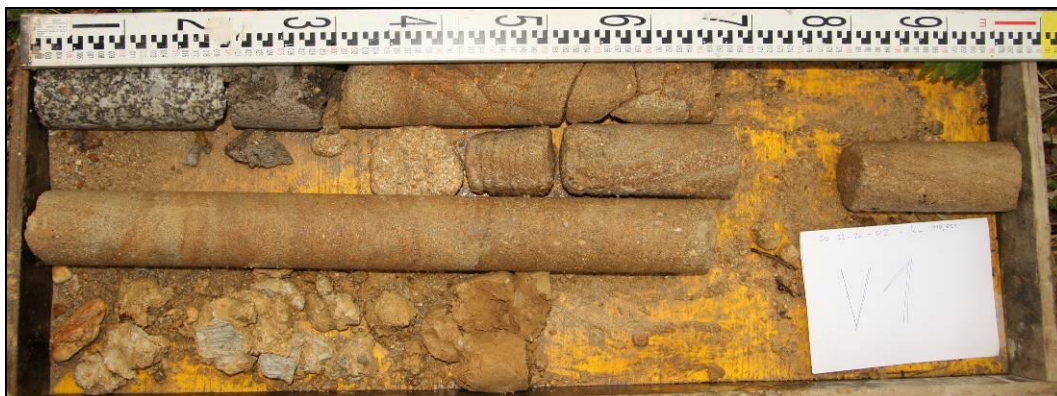
Obr. č. 1 - diagnostický vrt V1 - opěra Plzeň

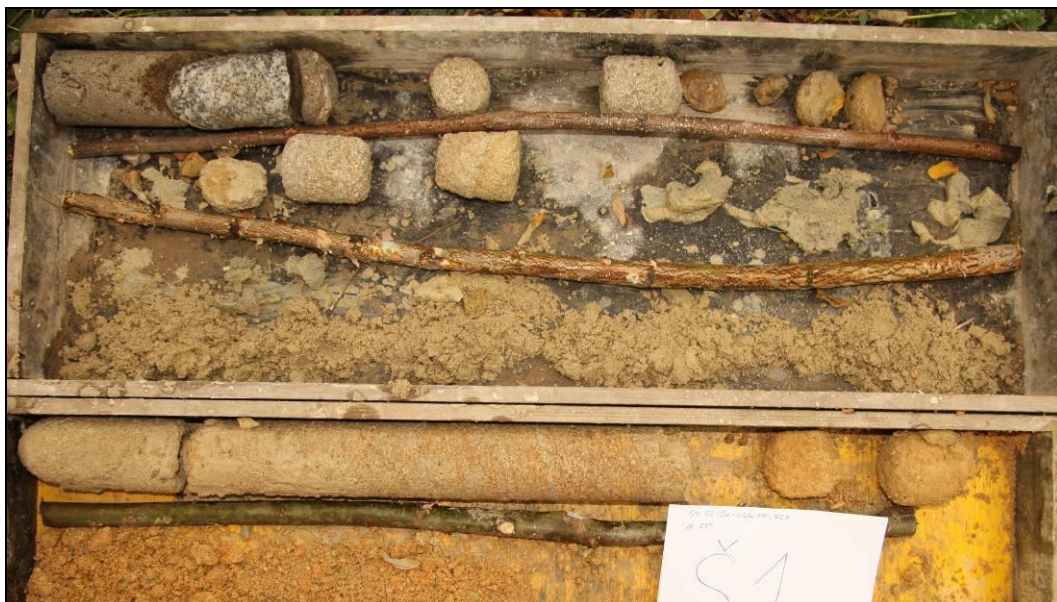
Obr. č. 2 - diagnostický vrt Š1 - opěra Plzeň

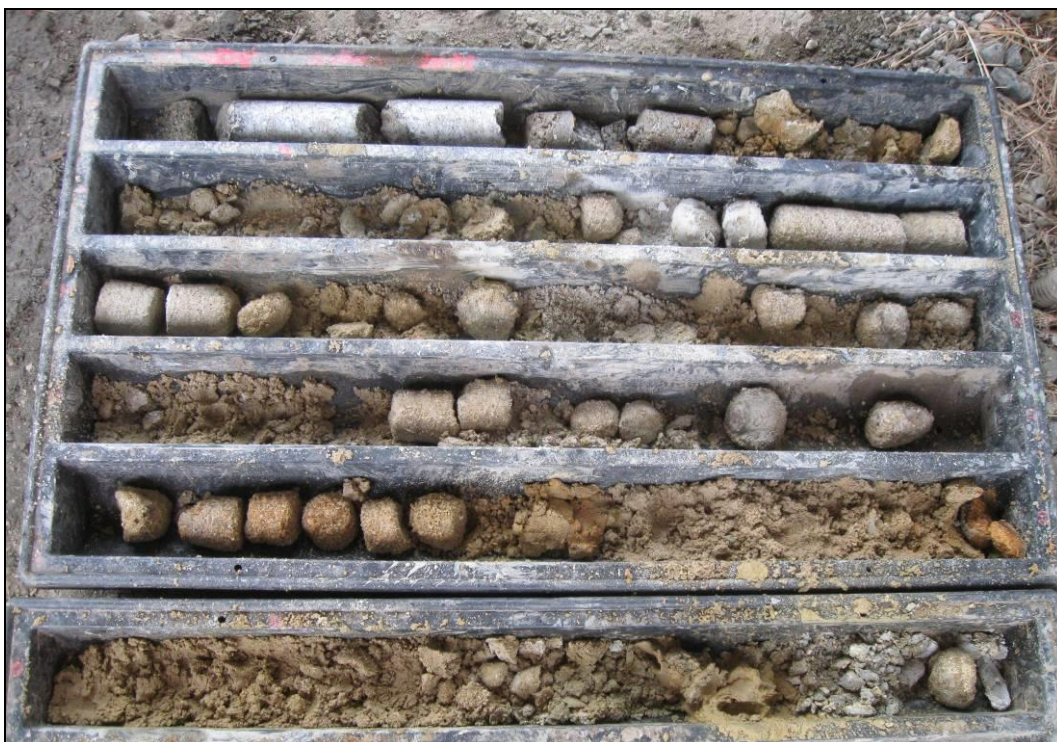
Obr. č. 3 - diagnostický vrt Š3 - opěra Plzeň

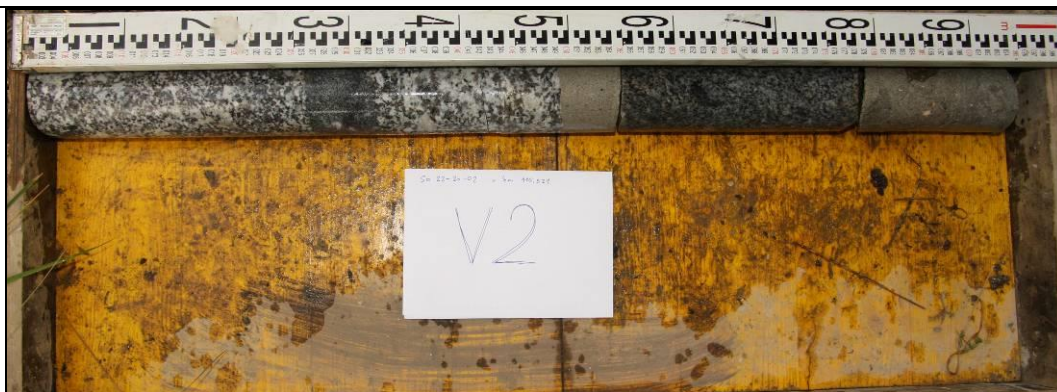
**Obr. č. 4** - diagnostický vrt V2 - pilř P2

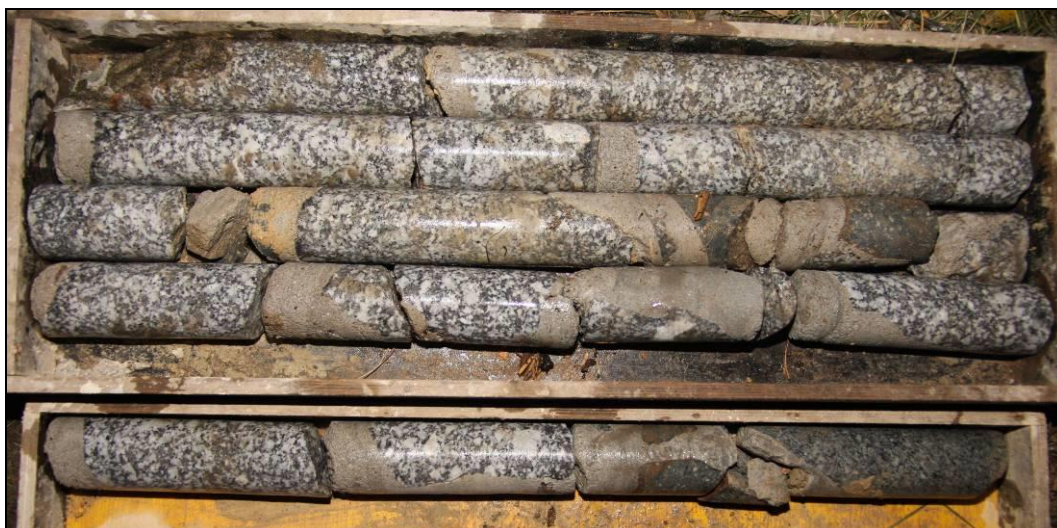
**Obr. č. 5** - diagnostický vrt Š2 - pilř P2

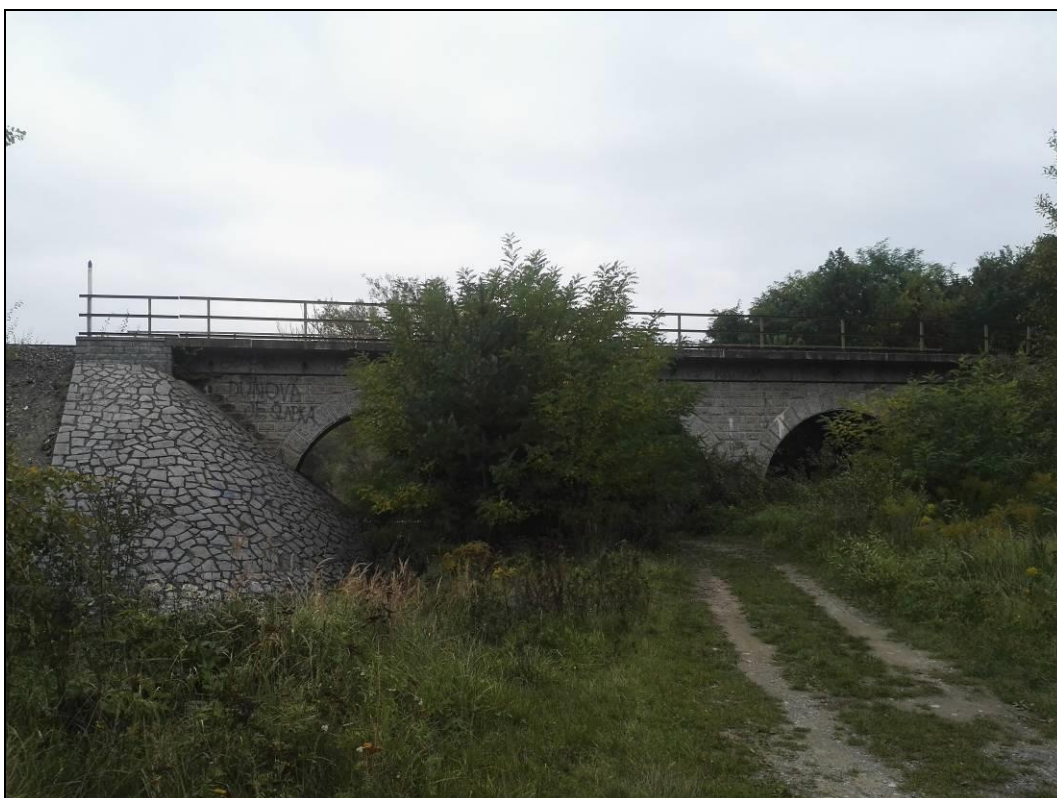
**Obr. č. 6** - pohled na objekt zleva

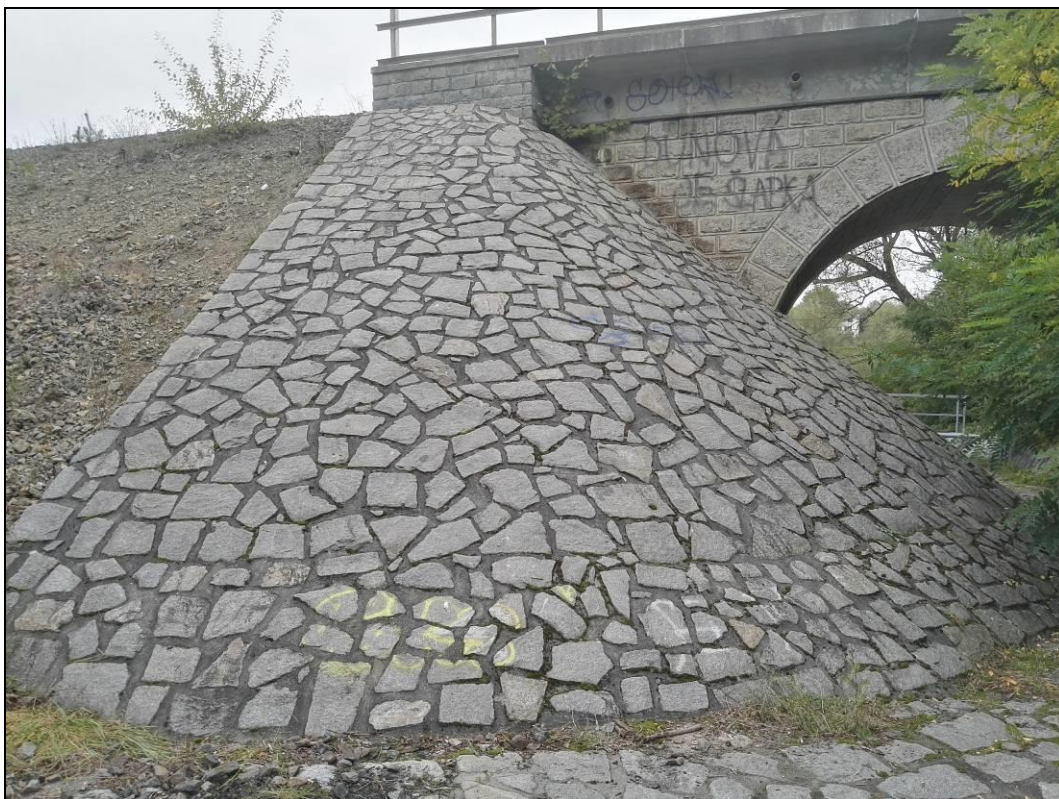
**Obr. č. 7** - pohled zleva na zpevněný konec násypu u opěry Vejprnice

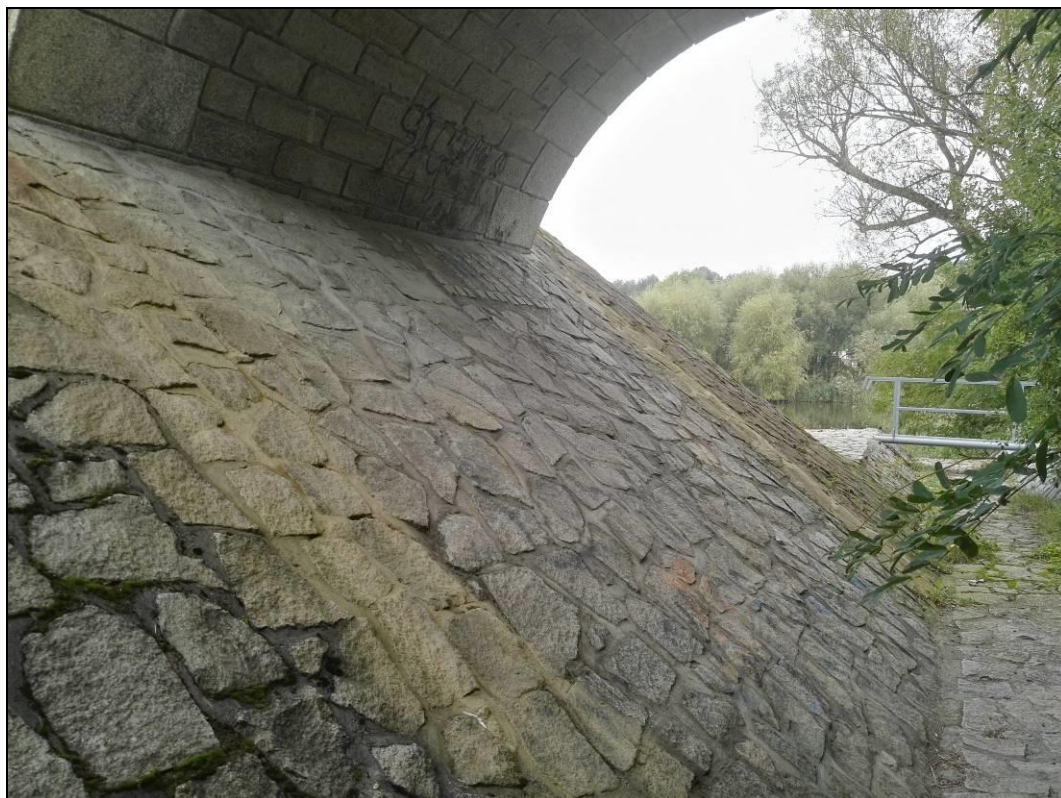
**Obr. č. 8** - pohled zleva na opěru Vejprnice

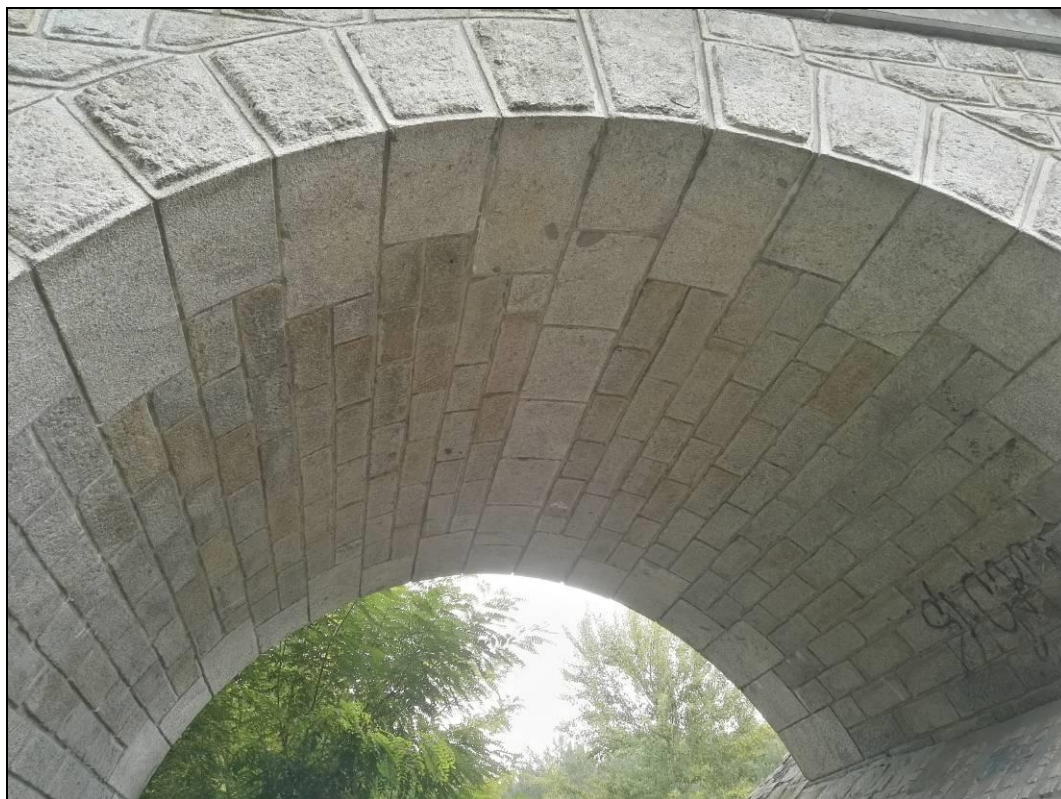
**Obr. č. 9** - pohled zprava na klenbu mezi pilířem P2 a opěrou Vejprnice

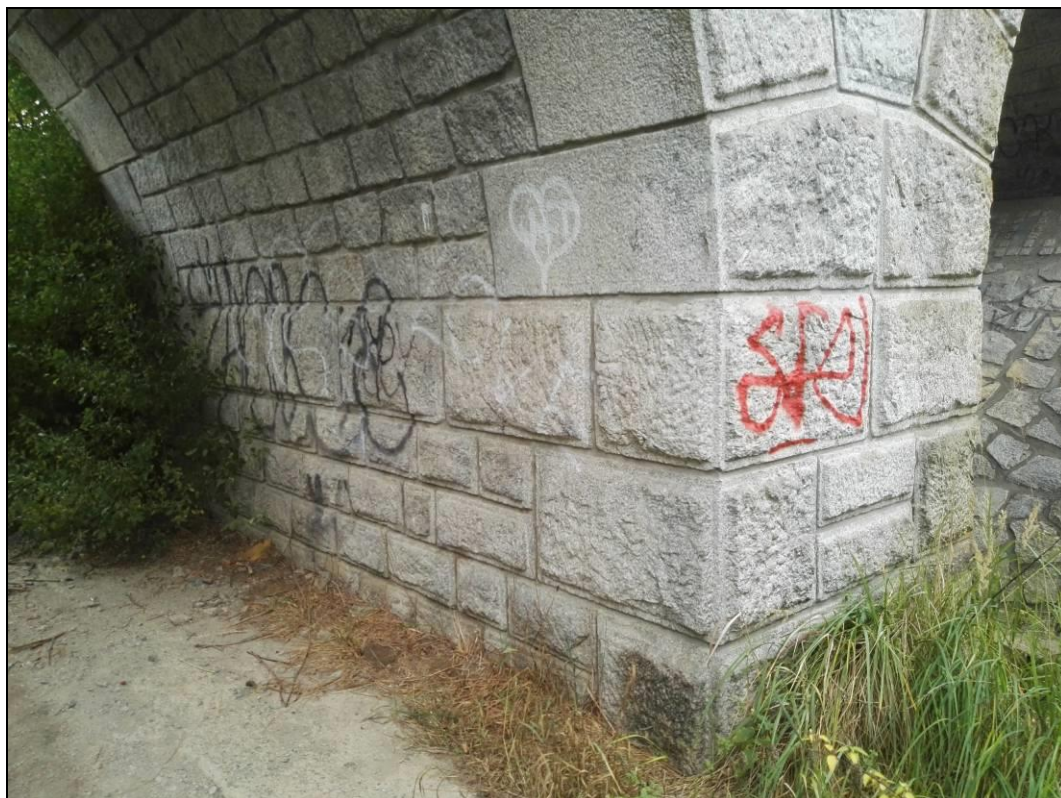
**Obr. č. 10** - pohled zprava na pilíř P2

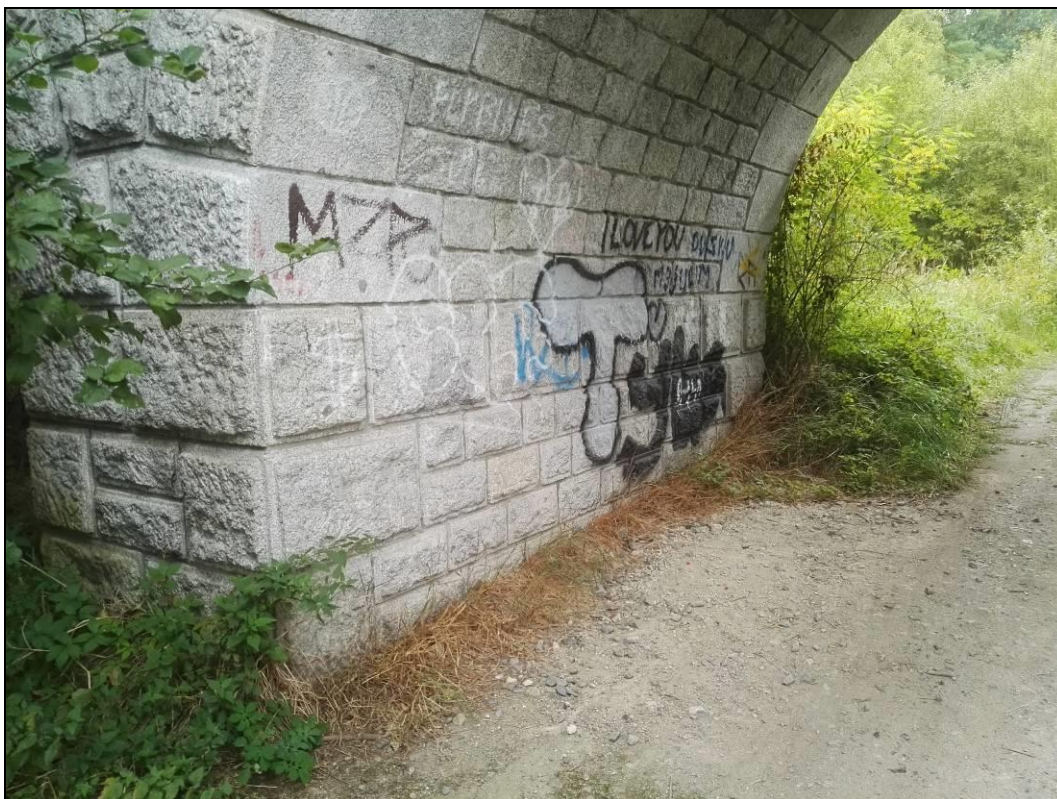
Obr. č. 11 - pohled zprava na pilíř P1

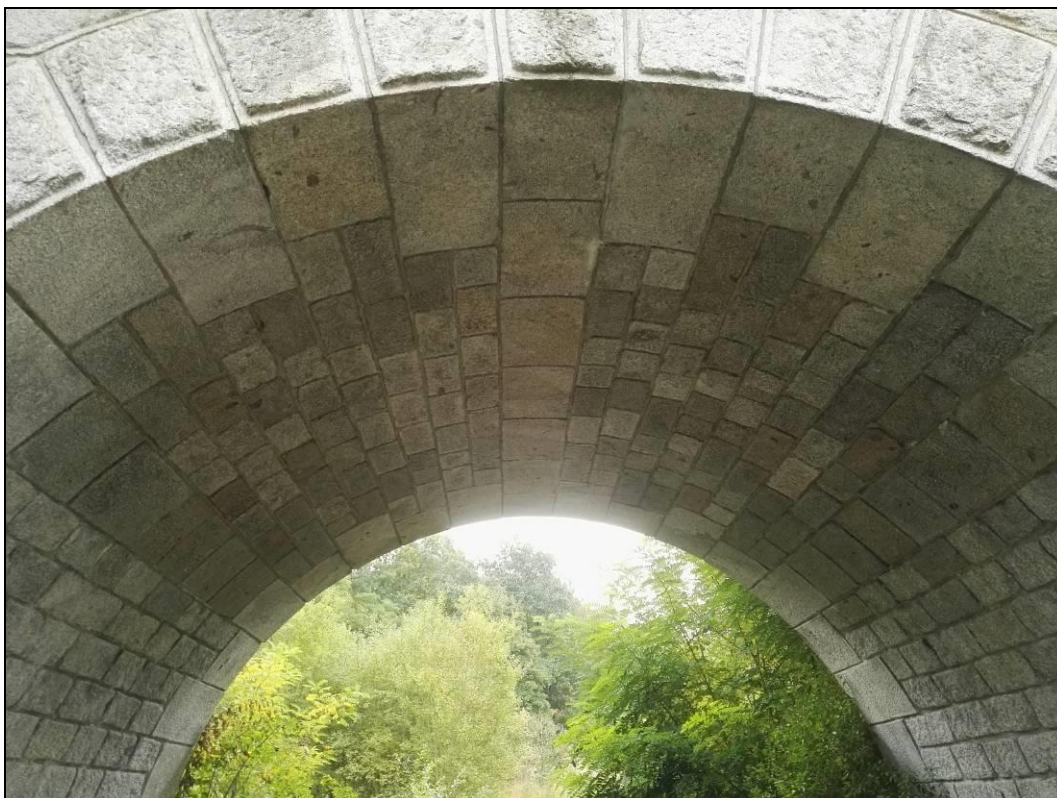
Obr. č. 12 - pohled zprava na klenbu mezi pilířem P1 a P2

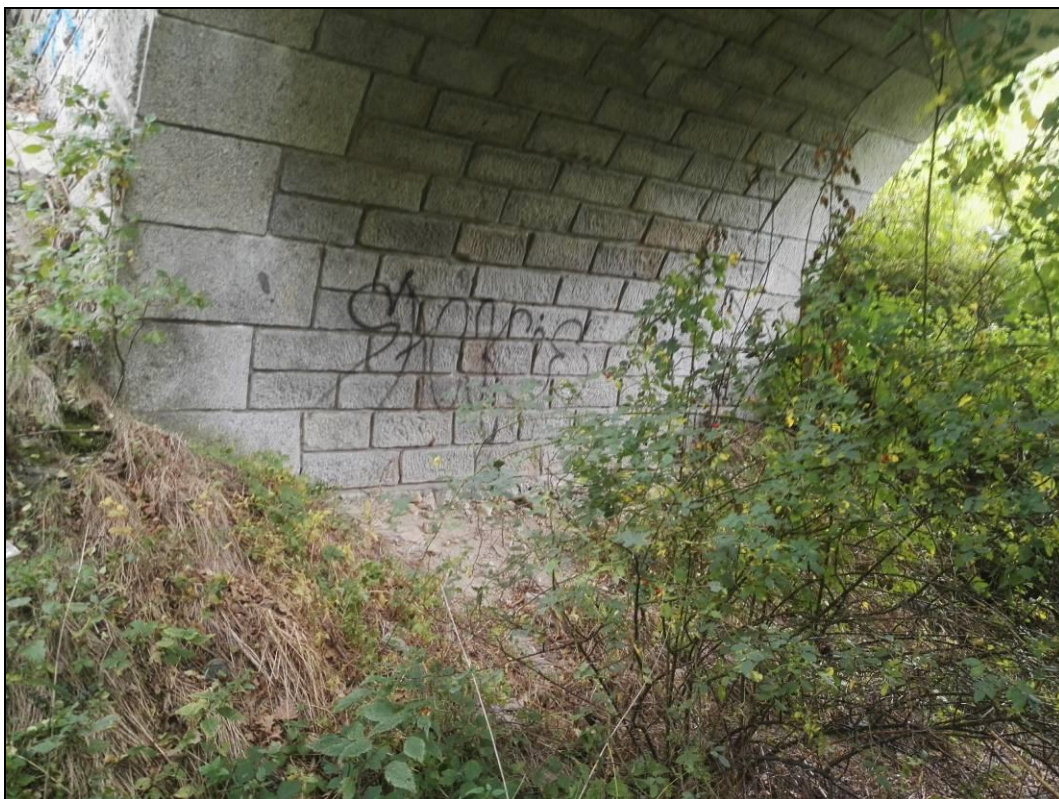
Obr. č. 13 - pohled zprava na opěru Plzeň

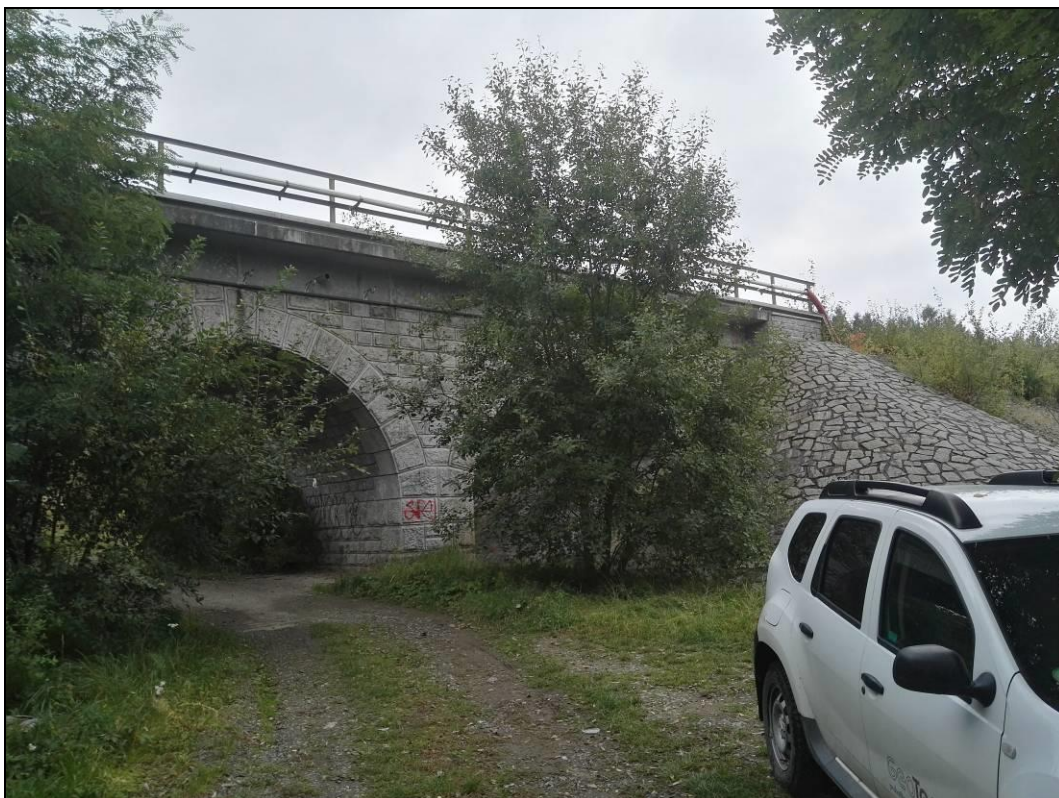
Obr. č. 14 - pohled na objekt zprava

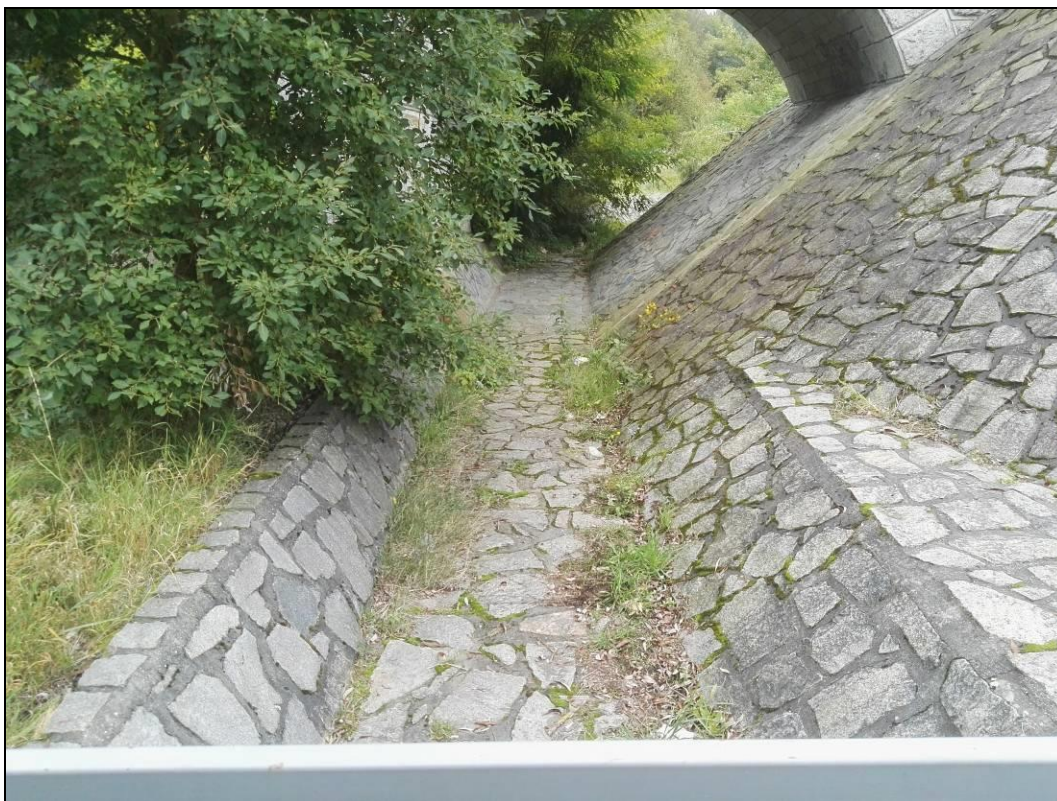
**Obr. č. 15** - pohled na opevněné koryto občasné vodoteče mezi opěrou Vejprnice a pilířem P2

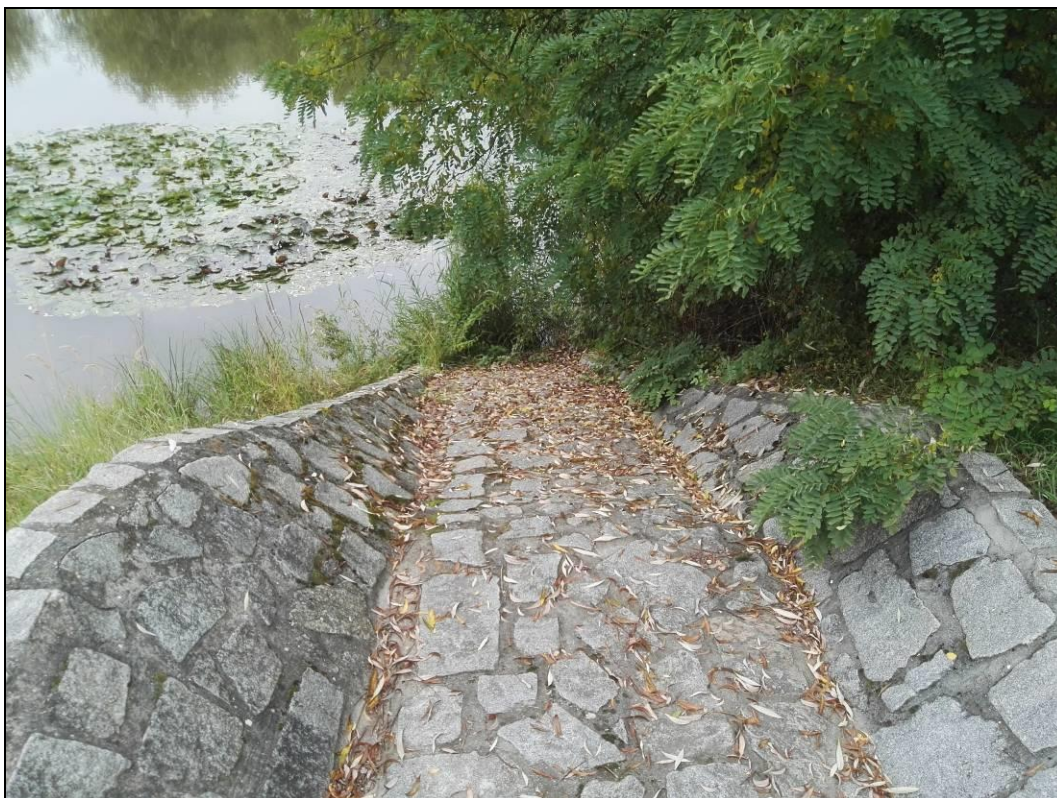
**Obr. č. 16** - pohled na výtok opevněného koryta do Pekelného rybníka
