Modernizace a elektrizace trati Hrušovany a Brna - Židlochovice

SO 01-19-01

Žst. Hrušovany u Brna, propustek v km 125,151

Technická zpráva

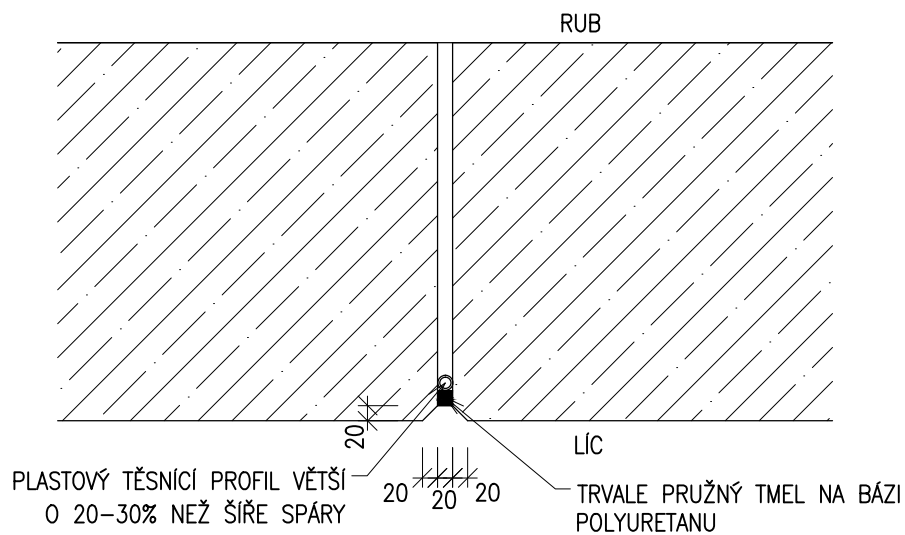
DETAIL ÚPRAVY STÁVAJÍCÍ DILATAČNÍ SPÁRY

Spoje monolitických trub nosné konstrukce byly sanovány. Spáry byly proškrábnuty, pročištěny a utěsněny proti pronikání vody. Spára je na líci utěsněna plastovým těsnícím profilem větším o 20-30% než je šíře spáry a překryta trvale pružným tmelem na bázi polyuretanu. Celková délka sanovaných spár je $9 \times 3 \text{ m} = 27 \text{ m}$. Detail dilatační spáry viz příloha této zprávy.

Výplňový tmel dle specifikován dle normy ČSN EN ISO 11600 a označen ISO 11600-F-25HM-M1p. Tmel je odolný vůči UV záření, mikrobům, chemickým vlivům, povětrnostním vlivům a stárnutí, teplotám od -30°C do +60°C, voděodolný.
