PROTOKOL O ZKOUŠCE

Č. 3823-161-15

Optimalizace trati Čelákovice – Mstětice	Paré č.
Měření hluku a vibrací z železniční dopravy	Revize 0

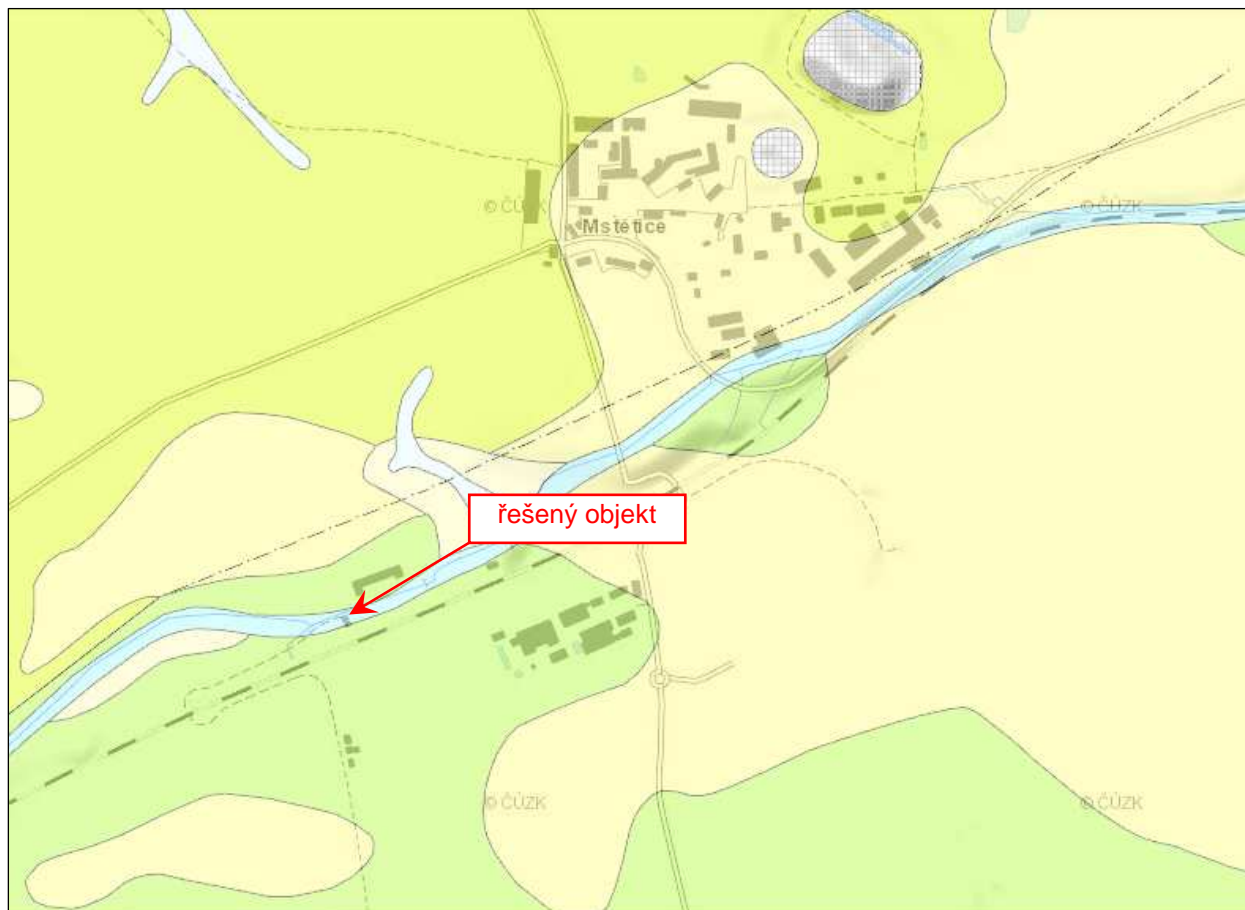
6.2.1 Geologická mapa (Geoportál ČGS):

Plocha určená k posouzení přenosu vibrací z trati na objekty leží na rozhraní permo-karbonského skalního podloží (zelená oblast v mapě; křemenné pískovce a jílovce) a kvarterního nivního sedimentu (modrá oblast v mapě; fluviální hlíny, jíly, písky až písčité štěrky) souvisejícího s přilehlou vodotečí.

Podloží je stabilní, geohazardy nezjištěny. Aktuální niva s možným zvodněním podpovrchových vrstev zasahuje pod základy měřeného objektu, v době měření panoval dlouhodobý podstav hladiny spodní vody, ve studni u domu byla hladina o 2 m nižší, než je obvyklé.
