Oprava traťového úseku Bystřice nad Pernštejnem - Rožná - most v km 68,252

Účel PD: Měřítko: Formát:	DSP 19xA4
OBJEKT: SO 201 most v km 68,252			Část: E.1	Paré:
PŘÍLOHA: TECHNICKÁ ZPRÁVA			Příloha: 1

**Oprava traťového úseku Bystřice nad
Pernštejnem – Rožná – most v km 68,252**

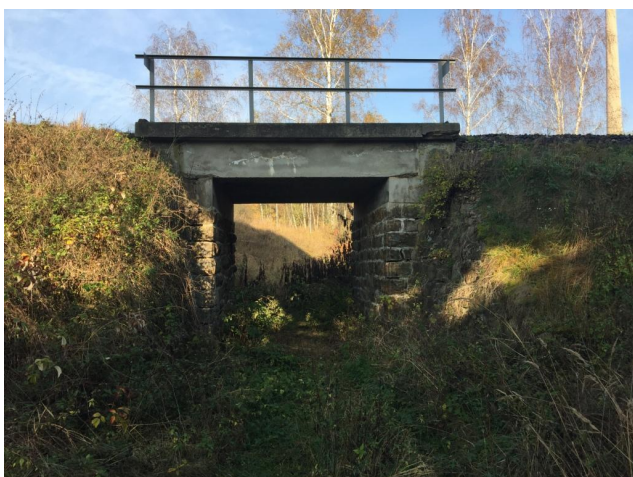
pohled zleva

Na nosné konstrukci jsou patrné průsaky vody a pojiva. Pačok je povrchově zvětralý, místy popraskaný a vydutý. Železobetonové římsy jsou zvětralé a vydrolené. U římsy vpravo je obnažena výztuž. Kamenné opěry mají vypadané spárování až do hloubky 200 mm, zdivo je rozvolněné a jednotlivé kameny se vysouvají do otvoru. Úložné prahy jsou povrchově zvětralé a popraskané. Některé trhliny jsou až 3 mm široké. Kamenná křídla mají popraskané spárování, místy vydrolené až do hloubky 30 – 90 mm. Zdivo je silně porostlé mechem a vegetací. Horní plochy jsou přesypané zeminou na výšku až 100 mm. Křídlo vpravo u opěry O2 je v horní části odpojené od opěry. Zábradlí je částečně zrezlé.

Prostor v mostním otvoru je zarostlý.
