Oprava mostu v km 21,266
na trati Světlá nad Sázavou - Čerčany

dipont DIPONT s.r.o., projektová a inženýrská činnost Klíšská 1432/18, 400 01 Ústí nad Labem, CZ E: dipont@dipont.cz T: 00420 475 201 724			Zakázka: D20027	Datum: 01/2021
ODP. PROJEKTANT SO	VYPRACOVAL	TECHNICKÁ KONTROLA	Účel PD:	DSP
ING. MARTIN PLŠEK	KLÁRA GERNEŠOVÁ, DiS.	ING. PETR NOVÁK	Měřítko:

Formát:	19xA4
OBJEKT: SO 201 Most v km 21,226			Část: E.1	Paré:
PŘÍLOHA: TECHNICKÁ ZPRÁVA			Příloha: 1

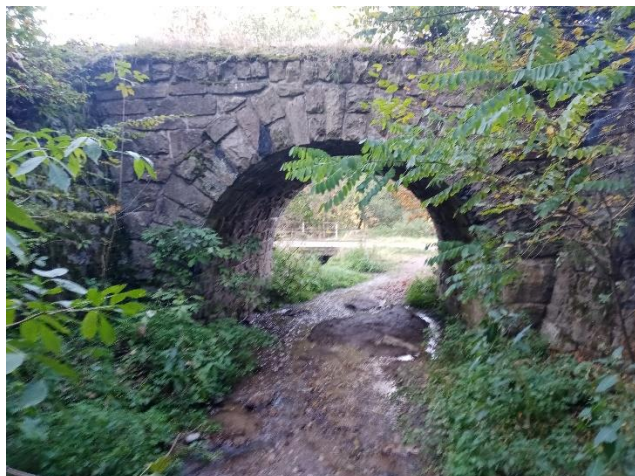
*pohled zleva (vtok)*

Klenba má ojediněle popraskané spárování. Zdivem vlevo i vpravo prosakuje voda a pojivo.

Spárování opěr je slabě popraskané, ojediněle se vydroluje a ojediněle prosakuje voda. Na zdivu je graffiti. Spárování zdiva křídel je slabě popraskané, ojediněle slabě vydrolené až do hloubky 20 mm. Na zdivu roste mech a vegetace. Konec křídla vpravo u opěry O1 (směr Čerčany) je v délce až 0,5 m odpojený.

Čelní zdi mají slabě popraskané spárování. Čelní zeď vpravo je přesypaná štěrkem a zeminou na výšku až 200 mm.

Nosná konstrukce a spodní stavba budou ponechány, budou očištěny VVP a hloubkově přespárovány včetně lokálního přezdění odpojeného konce křídla.

Stávající kamenná křídla, čela, opěry a klenba budou očištěna vysokotlakým vodním paprskem (1200 bar) a poté budou v jejich viditelných částech spáry zdiva hloubkově přespárovány do hloubky min. 80 mm.
