Název objektu/dílní části:	<b>SO 04-71-01 - VÝPRAVNÍ BUDOVA</b>		Označení objektu/komplexu: <b>SO 04-71-01.01</b>
Název přílohy:	100 STAVBA		Číslo přílohy:
Název dílní části přílohy:	<b>SKLADBY A ÚPRAVY FASÁD</b>		<b>1. 132</b>
Odpovědný projektant:	Zpracovatel přílohy:	Měřítko: -	Stupeň dokumentace:
Ing. arch. Daniel Labuzík	Ing. Renáta Neumanová	Formáty: 31 x A4	<b>DUPS + PDPS</b>
Kraj:	Katastrální území:	TUDU:	Smluvní datum zpracování:
Moravskoslezský	Vítkovice [714071]	2561 B1	<b>05.2022</b>
Označení investora: S 6 2 1 7 0 0 0 9 7		Stupeň dokumentace: Část: - P D P S - D 2 2 0 1	Objekt: - S 0 0 4 7 1 0 1
Podoblast: - 0 1		Příloha: - 2 - 1 3 2	Revize: - 0 0 0
[Prostor pro další informace]

## SPECIFIKACE TECHNOLOGIÍ

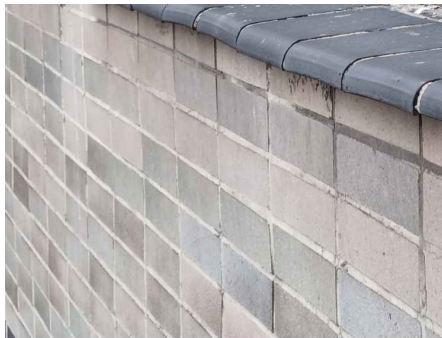
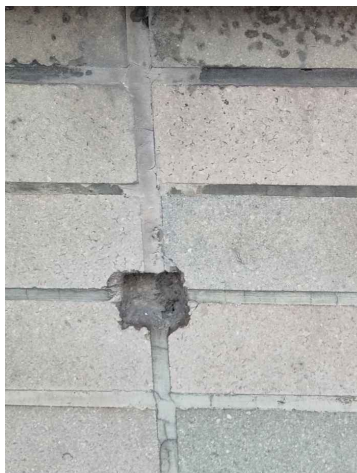
**F1**

**VNĚJŠÍ OSTĚNÍ OKENNÍCH OTVORŮ** JE OBLOŽENO FASÁDNÍM KERAMICKÝM KABŘINCOVÝM PÁSKEM SE ZAOBLENOU HRANOU.

OSTĚNÍ BUDE VYČIŠTĚNO (PŘÍPADNĚ DOPLNĚNO) STEJNÝM ZPŮSOBEM JAKO OSTATNÍ FASÁDNÍ PLOCHY. PRO DOPLNĚNÍ BUDE POUŽIT DODATEČNĚ VYROBENÝ PŮVODNÍ TYP OBKLADU SE ZAOBLENOU HRANOU.

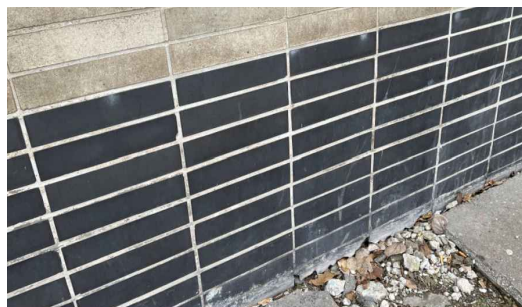
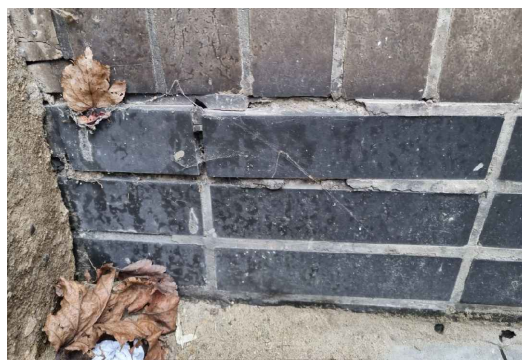
**F2**

**VNĚJŠÍ OSTĚNÍ DVEŘNÍCH OTVORŮ** JE OBLOŽENO FASÁDNÍM KERAMICKÝM KABŘINCOVÝM PÁSKEM SE ZAOBLENOU HRANOU.

OSTĚNÍ BUDE VYČIŠTĚNO (PŘÍPADNĚ DOPLNĚNO) STEJNÝM ZPŮSOBEM JAKO OSTATNÍ FASÁDNÍ PLOCHY. PRO DOPLNĚNÍ BUDE POUŽIT DODATEČNĚ VYROBENÝ PŮVODNÍ TYP OBKLADU SE ZAOBLENOU HRANOU.

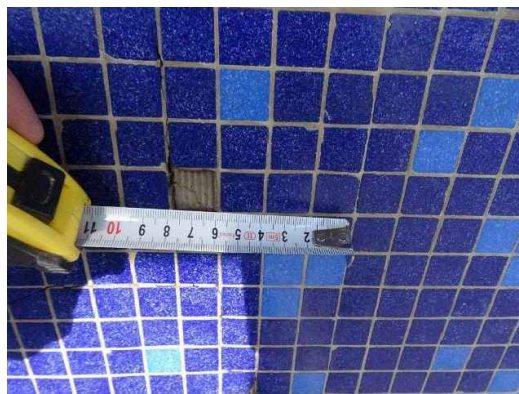
F3

- MOZAIKOVÝ OBKLAD PLOŠNĚ VYKAZUJE 80% PŘÍDRŽNOST OBKLADE K PODKLADU. BYLA DETEKOVÁNA MÍSTA S ODPADEM MOZAIKY A TO NA PŘECHODU MATERIÁLŮ OCEL-DŘEVO, DÁLE BYLY TAKÉ ZJIŠTĚNY MNOHOČETNÉ TRHLINY – VŠE DLE STAVEBNĚ-TECHNICKÉHO PRŮZKUMU.

- FASÁDNÍ PLOCHY OBKLADU BUDOU VYČIŠTĚNY.
- STÁVAJÍCÍ TRHLINY A DEFEKTY BUDOU OPRAVENY POMOCÍ SKLENĚNÉ MOZAIKY DODATEČNĚ VYROBENÉ V PŮVODNÍM TVARU A BARVĚ (DLE VZORKOVÁNÍ) TAK, ABY BYLO DOSAŽENO JEDNOLITÉHO VIZUÁLNÍHO EFEKTU BEZ NÁPADNÝCH BAREVNÝCH PŘECHODŮ.

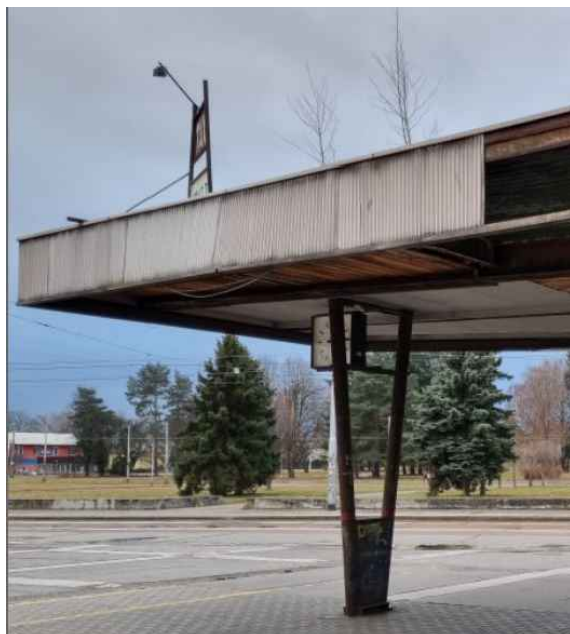
- F5** FASÁDNÍ PODHLED ZASTŘEŠENÍ VSTUPU:
- MATERIÁL: RÝHOVANÝ HLINÍKOVÝ PLECH TL. cca 1,5 MM
  - BARVA: STŘÍBŘITÁ
  - OBKLAD JE KOTVEN K NOSNÉ OCELOVÉ KONSTRUKCI ZASTŘEŠENÍ S DŘEVĚNÝM BEDNĚNÍM
  - FASÁDNÍ ÚPRAVA JE BEZ ZATEPLENÍ

- STÁVAJÍCÍ SVISLÝ POHLEDOVÝ HLINÍKOVÝ RÝHOVANÝ PLECH NA ČELECH ZASTŘEŠENÍ VSTUPU BUDE KOMPLETNĚ DEMONTOVÁN VČETNĚ DEMONTÁŽE PODKONSTRUKCE, KE KTERÉ JE PLECH KOTVEN.
- NOSNÁ OCELOVÁ K-ČE PODHLEDU BUDE OPRAVENA A OŠETŘENA DLE POPISU POLOŽKY 19/Z VE VÝKRESE Č. 141-VÝPIS PSV\_ZÁMEČNICKÉ VÝROBKY V ČÁSTI 100\_STAVBA.
- NA OPRAVENOU A OŠETŘENOU NOSNOU OCELOVOU K-ČI PODHLEDU BUDE PŘIKOTVENO NOVÉ DŘEVĚNÉ PODBITÍ Z NEHOBLOVANÝCH PRKEN V TL. 24 MM. PRKNA BUDOU TLAKOVĚ IMPREGNOVÁNA PROTI PLÍSNÍM A HOUBÁM.
- NA BEDNĚNÍ BUDE MONTOVÁNA VZHLEDOVĚ VĚRNÁ NÁHRADA HLINÍKOVÉHO PLECHU SE ZACHOVÁNÍM PROFILU, VČETNĚ VODOROVNÉHO HORNÍHO A SPODNÍHO UKONČOVACÍHO OPLECHOVÁNÍ – VIZ POLOŽKA 18a/k, 18b/k VE VÝKR. Č. 143\_VÝPIS PSV-KLEMPÍŘSKÉ VÝROBKY + KERAMICKÉ PARAPETY VNĚJŠÍ.
- POVRCHOVÁ ÚPRAVA NOVÉHO HLINÍKOVÉHO PLECHU: ELOX PŘÍRODNÍ BARVY
- OPRAVOVANÁ PLOCHA: CCA 80 m<sup>2</sup>

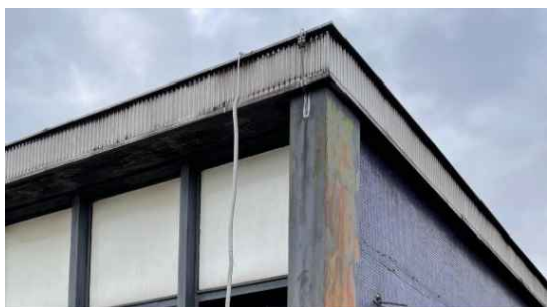
- F6** FASÁDNÍ OBKLAD ČELA HLAVNÍ BUDOVY:
- MATERIÁL: RÝHOVANÝ HLINÍKOVÝ PLECH  
TL. cca 1,5 MM
  - BARVA: STŘÍBŘITÁ
  - OBKLAD JE KOTVEN K NOSNÉ OCELOVÉ KONSTRUKCI ZASTŘEŠENÍ HLAVNÍHO OBJEKTU
  - FASÁDNÍ ÚPRAVA JE BEZ ZATEPLENÍ

- STÁVAJÍCÍ SVISLÝ POHLEDOVÝ HLINÍKOVÝ RÝHOVANÝ PLECH NA ČELECH ZASTŘEŠENÍ HLAVNÍHO OBJEKTU BUDE KOMPLETNĚ DEMONTOVÁN VČETNĚ DEMONTÁŽE PODKONSTRUKCE, KE KTERÉ JE PLECH KOTVEN.
- ODHALENÁ STŘEŠNÍ KONSTRUKCE BUDE OPRAVENA/SANOVÁNA DLE POPISU V PŮDORYSECH A ŘEZECH ČÁSTI 100\_STAVBA.
- NA OČIŠTĚNOU A OPRAVENOU OCELOVOU KONSTRUKCI STŘECHY HLAVNÍHO OBJEKTU BUDE PŘIKOTVENO NOVÉ DŘEVĚNÉ PODBITÍ Z NEHOBLOVANÝCH PRKEN V TL. 24 MM. PRKNA BUDOU TLAKOVĚ IMPREGNOVÁNA PROTI PLÍSNÍM A HOUBÁM.
- NA BEDNĚNÍ BUDE MONTOVÁNA VZHLEDOVĚ VĚRNÁ NÁHRADA HLINÍKOVÉHO PLECHU SE ZACHOVÁNÍM PROFILU, VČETNĚ VODOROVNÝCH LEMOVACÍCH A UKONČOVACÍCH LIŠT.
- POVRCHOVÁ ÚPRAVA NOVÉHO HLINÍKOVÉHO PLECHU: ELOX PŘÍRODNÍ BARVY
- OPRAVOVANÁ PLOCHA: CCA 85 m<sup>2</sup>

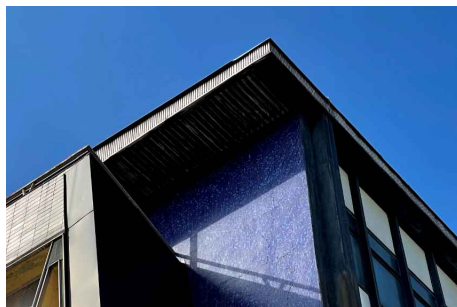
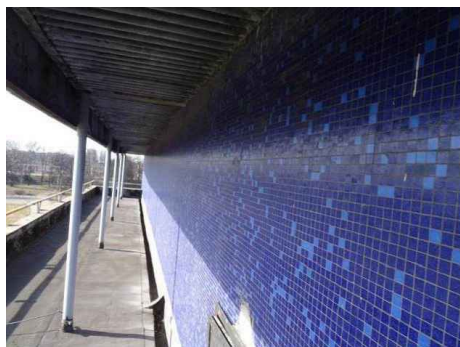
- F7** FASÁDNÍ PODHLED Z OCELOVÉHO PLECHU:
- MATERIÁL: VLNITÝ OCELOVÝ PLECH POZINKOVANÝ, TL. cca 1,5 MM
  - BARVA: STŘÍBŘITÁ
  - PLECH JE SOUČÁSTÍ STROPNÍ KONSTRUKCE HLAVNÍ BUDOVY
  - FASÁDNÍ ÚPRAVA JE BEZ ZATEPLENÍ

- STÁVAJÍCÍ VLNITÝ OCELOVÝ PLECH JE SOUČÁSTÍ NOSNÉ STROPNÍ KONSTRUKCE HLAVNÍHO OBJEKTU.
- SPODNÍ STRANA PLECHU BUDE OČIŠTĚNA OD STARÉHO NÁTĚRU A NOVÁ POVRCHOVÁ ÚPRAVA V BARVĚ RAL 9005 (ČERNÁ MATNÁ) BUDE PROVEDENA DLE TECHNOLOGIE POPSANÉ V ÚVODU TOHOTO VÝPISU SKLADEB, ZA TITULNÍM LISTEM.
- OPRAVOVANÁ PLOCHA: CCA 48 m<sup>2</sup>

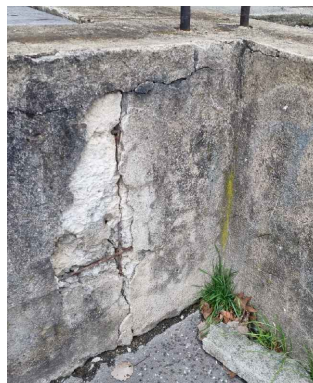
## F12 FASÁDNÍ POVRCH BETONOVÉ ZÍDKY ANGLICKÝCH DVORKŮ (JIŽNÍ FASÁDA)

- KONSTRUKCE BETONOVÝCH ZÍDEK KOLEM ANGLICKÝCH DVORKŮ VYTVÁŘÍ PROSTOR PRO OSVĚTLENÍ A VĚTRÁNÍ SKRZE SUTERÉNNÍ OKNA UMÍSTĚNÁ V OBVODOVÉ STĚNĚ POD ÚROVNÍ UPRAVENÉHO TERÉNU.
- POVRCH ZÍDEK JE NARUŠENÝ PRASKLINAMI, NĚKTERÉ JEJICH ČÁSTI SE ROZPADAJÍ
- V SOUČASNÉ DOBĚ JSOU ANGLICKÉ DVORKY ZAKRYTY DŘEVĚNÝMI PRKNY
- LOKACE ZÍDEK JE ZNÁZORNĚNA VE VÝKRESECH POHLEDŮ A PŮDORYSŮ V ČÁSTI 100\_STAVBA.

- KONSTRUKCE ŽB ZÍDEK BUDE ZBAVENA NESOUDRŽNÝCH ČÁSTÍ.
- NÁSLEDUJE OČIŠTĚNÍ VŠECH POVRCHŮ DLE TECHNOLOGIE POPSANÉ V ÚVODU TOHOTO VÝPISU SKLADEB, ZA TITULNÍM LISTEM.
- VNĚJŠÍ I VNITŘNÍ POVRCH ZÍDEK + DNO ANGLICKÝCH DVORKŮ (VČETNĚ PŘÍPADNÉ ODHALENÉ VÝZTUŽE) BUDOU SANOVÁNY A VYSPRAVENY DO PŮVODNÍHO TVARU DLE TECHNOLOGIE POPSANÉ V ÚVODU TOHOTO VÝPISU SKLADEB, ZA TITULNÍM LISTEM.
- Z DŮVODU OCHRANY FASÁDNÍCH PLOCH PROTI OPĚTOVNÉMU ZNEČIŠTĚNÍ BAREVNÝM NÁSTRÍKEM BUDE NA FASÁDÁCH DO VÝŠKY 3,0 OD UPRAVENÉHO TERÉNU APLIKOVÁNA POVRCHOVÁ 2-SLOŽKOVÁ ANTI-GRAFFITI ÚPRAVA: POPIS TECHNOLOGIE JE UVEDEN V ÚVODU TOHOTO VÝPISU SKLADEB, ZA TITULNÍM LISTEM.
- NOVĚ SE NAVRHUJE ZAKRYTÍ ANGLICKÝCH DVORKŮ, COŽ JE ŘEŠENO JAKO SAMOSTATNÝ ZÁMEČNICKÝ VÝROBEK 5/Z, 6/Z, 7/Z DLE VÝKR.Č. 141-VÝPIS PSV\_ZÁMEČNICKÉ VÝROBKY
- OSTATNÍ DLE VÝKRESŮ PŮDORYSŮ A ŘEZŮ V ČÁSTI 100\_STAVBA.

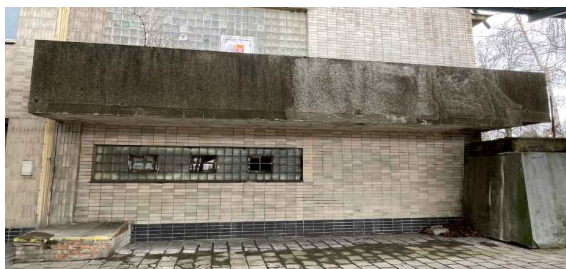
## F15 FASÁDNÍ POVRCH VNĚJŠÍHO ŽB BALKONU S PLNÝM ŽB ZÁBRADLÍM (SEVERNÍ FASÁDA)

- VNĚJŠÍ ŽB BALKON SLOUŽÍ PRO PŘÍSTUP DO STÁVAJÍCÍ ROZVODNY.
- NA SPODNÍM LÍCI JE OMÍTKA ČÁSTEČNĚ POPRASKANÁ
- HORNÍ PLOCHA BALKONOVÉ DESKY JE ZDEGRADOVANÁ, POD VRSTVOU NÁNOSŮ
- SVISLÉ PLOCHY PLNÉHO ŽB ZÁBRADLÍ JSOU CELISTVÉ, S JEMNÝMI POVRCHOVÝMI TRHLINAMI.
- LOKACE BALKONU VČETNĚ ZÁBRADLÍ JE ZNÁZORNĚNA VE VÝKRESECH POHLEDŮ A PŮDORYSŮ V ČÁSTI 100\_STAVBA.

- ŽB BALKONOVÁ DESKA VČETNĚ ŽB ZÁBRADLÍ BUDE ZE VŠECH STRAN OČIŠTĚNA A ZBAVENA NESOUDRŽNÝCH ČÁSTÍ.
- VEŠKERÝ ŽB POVRCH BUDE SANOVÁN DLE TECHNOLOGIE POPSANÉ V ÚVODU TOHOTO VÝPISU SKLADEB, ZA TITULNÍM LISTEM.
- PO PROVEDENÍ SANACE BUDE NA BALKÓNĚ POLOŽENA NOVÁ KERAMICKÁ DLAŽBA.
- Z DŮVODU OCHRANY FASÁDNÍCH PLOCH PROTI OPĚTOVNÉMU ZNEČIŠTĚNÍ BAREVNÝM NÁSTŘIKEM BUDE NA FASÁDÁCH DO VÝŠKY 3,0 OD UPRAVENÉHO TERÉNU APLIKOVÁNA POVRCHOVÁ 2-SLOŽKOVÁ ANTI-GRAFFITI ÚPRAVA: POPIS TECHNOLOGIE JE UVEDEN V ÚVODU TOHOTO VÝPISU SKLADEB, ZA TITULNÍM LISTEM.
- OSTATNÍ DLE VÝKRESŮ PŮDORYSŮ A ŘEZŮ V ČÁSTI 100\_STAVBA.

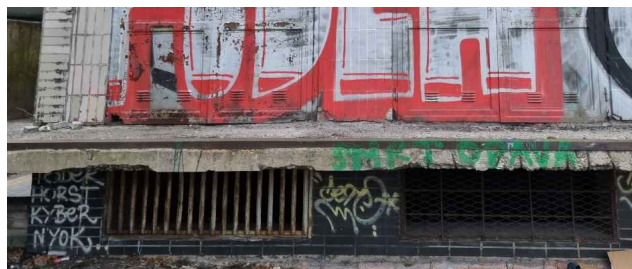
## F16 FASÁDNÍ POVRCH VNĚJŠÍ PŘÍSTUPOVÉ ŽB RAMPY (VÝCHODNÍ FASÁDA)

- VNĚJŠÍ ŽB RAMPA SLOUŽÍ PRO PŘÍSTUP DO STÁVAJÍCÍ ROZVODNY.
- ŽB KONZOLA RAMPY JE ČÁSTEČNĚ ZDEGRADOVANÁ, NA VOLNÉM KONCI KONZOLY VIDITELNÁ JE KORODUJÍCÍ VÝZTUŽ VČ. TRMÍNKŮ, ČÁSTEČNĚ CHYBÍ HORNÍ LEMOVACÍ ÚHELNÍK.
- LOKACE RAMPY JE ZNÁZORNĚNA VE VÝKRESECH POHLEDŮ A PŮDORYSŮ V ČÁSTI 100\_STAVBA.

- ŽB KONZOLA RAMPY BUDE ZBAVENA NESOUDRŽNÝCH ČÁSTÍ A ZBYTKŮ LEMOVACÍHO ÚHELNÍKU.
- NÁSLEDUJE OČIŠTĚNÍ VŠECH POVRCHŮ DLE TECHNOLOGIE POPSANÉ V ÚVODU TOHOTO VÝPISU SKLADEB, ZA TITULNÍM LISTEM.
- POVRCH RAMPY VČETNĚ ODHALENÉ VÝZTUŽE BUDE SANOVÁN A VYSPRAVEN DO PŮVODNÍHO TVARU DLE TECHNOLOGIE POPSANÉ V ÚVODU TOHOTO VÝPISU SKLADEB, ZA TITULNÍM LISTEM.
- NA VNĚJŠÍ HRANU ŽB KONZOLY BUDE OSAZEN OCELOVÝ LEMOVACÍ ÚHELNÍK 127/Z – DLE VÝKR. Č. 141–VÝPIS PSV\_ZÁMEČNICKÉ VÝROBKY V ČÁSTI 100\_STAVBA.
- Z DŮVODU OCHRANY FASÁDNÍCH PLOCH PROTI OPĚTOVNÉMU ZNEČIŠTĚNÍ BAREVNÝM NÁSTŘIKEM BUDE NA FASÁDÁCH DO VÝŠKY 3,0 OD UPRAVENÉHO TERÉNU APLIKOVÁNA POVRCHOVÁ 2-SLOŽKOVÁ ANTI-GRAFFITI ÚPRAVA: POPIS TECHNOLOGIE JE UVEDEN V ÚVODU TOHOTO VÝPISU SKLADEB, ZA TITULNÍM LISTEM.
- OSTATNÍ DLE VÝKRESŮ PŮDORYSŮ A ŘEZŮ V ČÁSTI 100\_STAVBA.

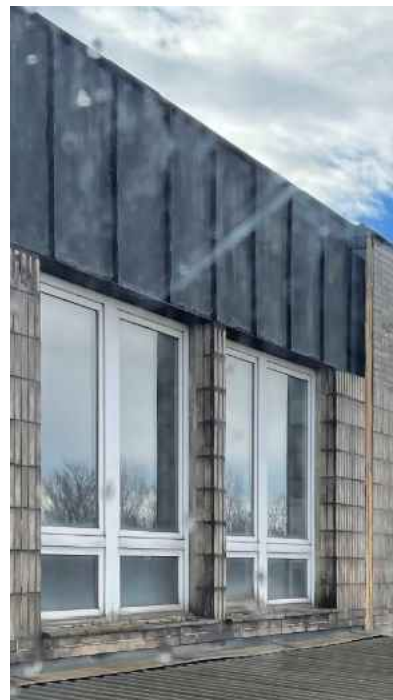
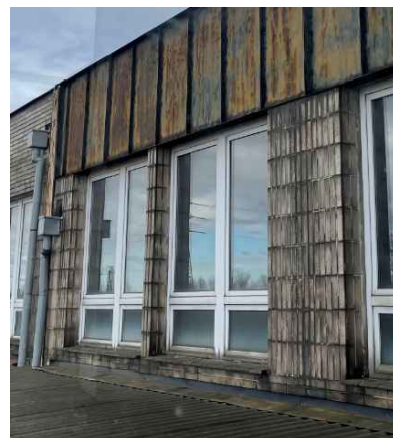
**F17** FASÁDNÍ OPLECHOVÁNÍ KONSTRUKCE ATIKY  
(SEVERNÍ FASÁDA)**STÁVAJÍCÍ STAV:**

- ATIKA NA SEVERNÍ FASÁDĚ JE PROVEDENA JAKO OCELOVÝ VÝROBEK SE SPODNÍM A HORNÍM OCELOVÝM PÁSEM, MEZI NĚŽ JSOU PO CCA 1,0M VLOŽENY SVISLÉ VÝZTUŽNÉ OCELOVÉ PRVKY Z OTEVŘENÝCH PROFILŮ. DO VZNIKLÉHO RASTRU BYLY VEVAŘENY ROVINNÉ OCELOVÉ PLECHY, ČIMŽ VZNIKLÁ FASÁDNÍ ÚPRAVA VYTVÁŘÍ DOJEM OBRÁCENÝCH KAZET.
- ROVINNÝ PLECH I PÁSOVÉ OCELOVÉ PRVKY VYKAZUJÍ ZNÁMKY REZIVĚNÍ A MÍRNÝCH DEFORMACÍ.
- LOKACE OPLECHOVÁNÍ JE ZNÁZORNĚNA VE VÝKRESECH POHLEDŮ A PŮDORYSŮ V ČÁSTI 100\_STAVBA.

- OCELOVÉ PRVKY FASÁDNÍ OCELOVÉ K-CE BUDOU OČIŠTĚNY A OPATŘENY POVRCHOVOU ÚPRAVOU V RAL 9005 (ČERNÁ, MAT) DLE TECHNOLOGIE POPSANÉ V ÚVODU TOHOTO VÝPISU, ZA TITULNÍM LISTEM.
- STÁVAJÍCÍ FASÁDNÍ ÚPRAVA BUDE KOMPLETNĚ VYMĚNĚNA
- SPECIFIKACE ÚPRAV JE UVEDENA U VÝROBKU 137/Z A 138/Z VE VÝKRESE Č. 141-VÝPIS PSV\_ZÁMEČNICKÉ VÝROBKY, V ČÁSTI 100\_STAVBA.

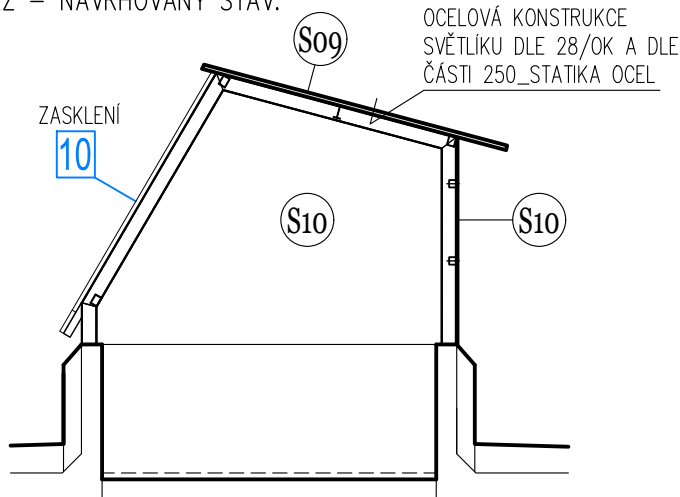
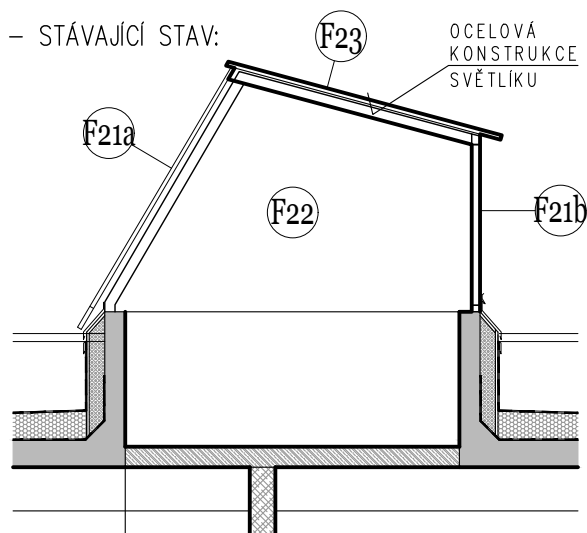
PODÉLNÝ STŘEŠNÍ SVĚTLÍK  
(JIŽNÍ, VÝCHODNÍ A SEVERNÍ FASÁDA)

- NOSNÁ OCELOVÁ KONSTRUKCE SVĚTLÍKU JE VLIVEM POVĚTRNOSTNÍCH PODMÍNEK ČÁSTEČNĚ ZDEGRADOVANÁ.
- LOKACE SVĚTLÍKU JE ZNÁZORNĚNA VE VÝKRESECH POHLEDŮ A PŮDORYSŮ V ČÁSTI 100\_STAVBA.

- PROSTOR STÁVAJÍCÍHO SVĚTLÍKU BUDE NOVĚ VYUŽIT PRO UMÍSTĚNÍ ZAŘÍZENÍ VZT.
- CELÝ STÁVAJÍCÍ SVĚTLÍK BUDE DEMONTOVÁN, VČETNĚ ZASKLENÍ, OPLÁŠTĚNÍ A NOSNÉ OCELOVÉ K-CE.
- NOVÁ KONSTRUKCE SVĚTLÍKU JE POPSÁNA A VYKRESLENA JAKO VÝROBEK 28/OK VE VÝKRESE Č. 136-VÝPIS PSV\_KONSTRUKCE FASÁDNÍ PROSKLENÉ OCELOVÉ V ČÁSTI 100\_STAVBA.
- OSTATNÍ PODROBNOSTI DLE VÝKRESŮ PŮDORYSŮ A ŘEZŮ V ČÁSTI 100\_STAVBA A DLE SKLADEB S09 A S10 VE VÝKR. Č. 130\_SKLADBY STŘECH A VNITŘNÍHO ZATEPLENÍ.

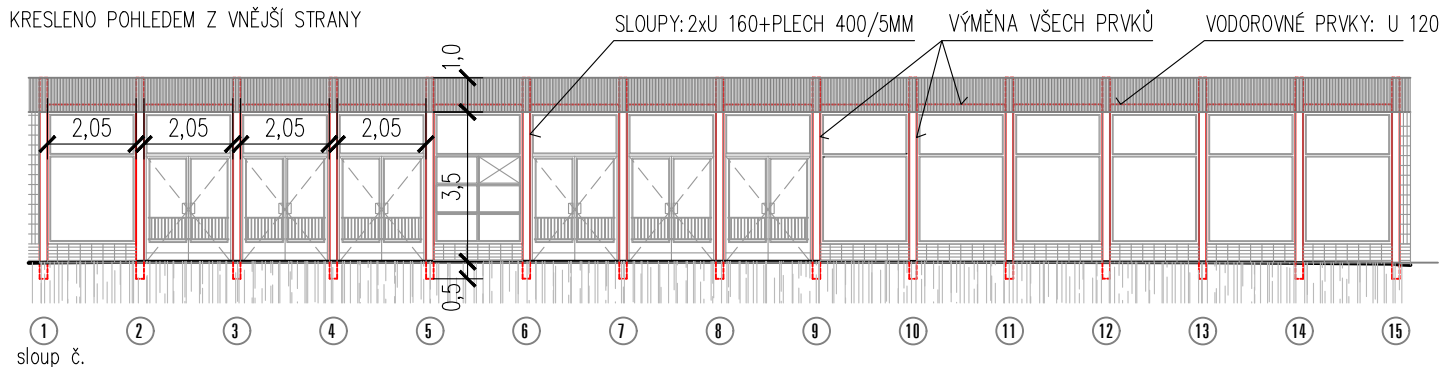
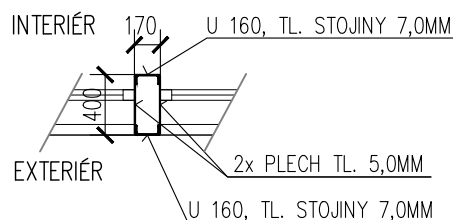
ZJIŠTĚNÝ STAV DLE STAVEBNĚ-TECHNICKÉHO PRŮZKUMU  
SCHÉMA PRŮŘEZU SLOUPŮ HLAVNÍHO VSTUPU Č. 1-15:

- SLOUP Č. 1:
  - NAMĚŘENÁ TL. STĚNY PROFILU "U" 7,2MM
  - SILNÁ KOROZE ČELNÍHO PLECHU PŘIVAŘENÉHO K "U" TENTO PLECH JE TL. 5MM
  - KOROZE NADPRAŽNÍHO PLECHU TL. 5,2MM, NAMĚŘENO NA KORODOVANÉM MÍSTĚ BYLO 2,6MM (50% ÚBYTEK)
- SLOUP Č. 5:
  - NAMĚŘENÁ TL. PLECHU 4,8MM NA NEKORODOVANÉM MÍSTĚ
  - NAMĚŘENÁ TL. STĚNY PROFILU "U" 7,2MM
  - TL. PLECHU POD DLAŽBOU NAMĚŘENA 4,7MM. KOROZE ZAČÍNÁ POD DLAŽBOU.
  - ROVNĚŽ KORODUJÍCÍ NADPRAŽÍ
- SLOUP Č. 8:
  - NAMĚŘENÁ TL. STĚNY PROFILU "U" 7,2MM
- SLOUP Č. 11:
  - NAMĚŘENÁ TL. PLECHU 5,4MM
  - KOROZE PLECHU SLOUPU V ÚROVNI DLAŽBY
- SLOUP Č. 15:
  - NAMĚŘENÁ TL. PLECHU 5,4MM
  - KOROZE PLECHU V ÚROVNI DLAŽBY
  - KOROZE NADPRAŽNÍHO PLECHU MEZI SLOUPY Č.14 A Č.15
- FOTO A OSTATNÍ PODROBNOSTI VE STAVEBNĚ-TECHNICKÉM PRŮZKUMU

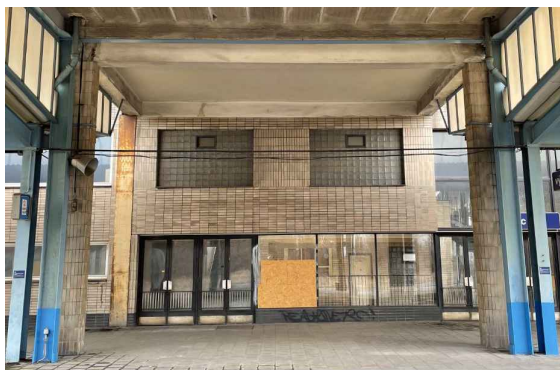
- F26** FASÁDNÍ POVRCH SPODNÍ STRANY ŽB KONSTRUKCE NADCHODU (SEVERNÍ FASÁDA)  
– ŽB DESKA, ŽB PRŮVLAKY

- JEDNÁ SE O SPODNÍ LÍC KONSTRUKCE SPOJOVACÍ ČÁSTI NADCHODU
- NOSNOU KONSTRUKCÍ JE ŽB DESKA VČETNĚ OBVODOVÝCH PRŮVLAKŮ
- POVRCH JE HLADKÝ, OMÍTANÝ
- NA POVRCHU NEJSOU PATRNÉ VIDITELNÉ ZNÁMKY DEGRADACE, OMÍTKA JE CELISTVÁ
- LOKACE NADCHODU JE ZNÁZORNĚNA VE VÝKRESECH PŮDORYSŮ A POHLEDŮ V ČÁSTI 100\_STAVBA.

- BUDE PROVEDENO OČIŠTĚNÍ VŠECH POVRCHŮ DLE TECHNOLOGIE POPSANÉ V ÚVODU TOHOTO VÝPISU SKLADEB, ZA TITULNÍM LISTEM.
- POVRCH SPODNÍ STRANY NADCHODU BUDE SANOVÁN DLE TECHNOLOGIE POPSANÉ V ÚVODU TOHOTO VÝPISU SKLADEB, ZA TITULNÍM LISTEM.
- OSTATNÍ DLE VÝKR. PŮDORYSŮ A ŘEZŮ V ČÁSTI 100\_STAVBA.

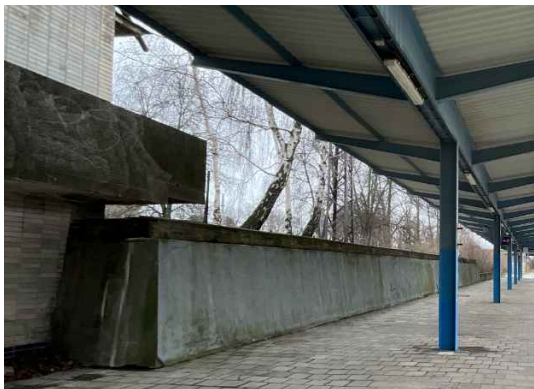
## F32 POVRCH OPĚRNÉ ZDI U PERÓNU (SEVERNÍ FASÁDA)

- OPĚRNÁ STĚNA PODÉL PERÓNU NA SEVERNÍ STRANĚ NAVAZUJE NA LINII OBJEKTU A ZACHYCUJE TLAK ZEMINY PŘÍLEHLÉHO TERÉNU.
- STAV OPĚRNÉ STĚNY JE STATICKY V POŘÁDKU, STĚNA JE CELISTVÁ, BEZ VIDITELNÝCH VNĚJŠÍCH DEFECTŮ.
- LOKACE STĚNY JE ZNÁZORNĚNA VE VÝKRESECH PŮDORYSŮ A POHLEDŮ V ČÁSTI 100\_STAVBA.

- STÁVAJÍCÍ OPĚRNÁ STĚNA BUDE V CELÉ SVÉ DÉLCE A ZE VŠECH STRAN OČIŠTĚNA DLE TECHNOLOGIE POPSANÉ V ÚVODU TOHOTO VÝPISU SKLADEB, ZA TITULNÍM LISTEM.
- PO OČIŠTĚNÍ BUDE NÁSLEDOVAT SANACE BETONOVÝCH POVRCHŮ DLE TECHNOLOGIE POPSANÉ V ÚVODU TOHOTO VÝPISU SKLADEB, ZA TITULNÍM LISTEM.
- Z DŮVODU OCHRANY FASÁDNÍCH PLOCH PROTI OPĚTOVNÉMU ZNEČIŠTĚNÍ BAREVNÝM NÁSTRÍKEM BUDE NA FASÁDÁCH DO VÝŠKY 3,0 OD UPRAVENÉHO TERÉNU APLIKOVÁNA POVRCHOVÁ 2-SLOŽKOVÁ ANTI-GRAFFITI ÚPRAVA: POPIS TECHNOLOGIE JE UVEDEN V ÚVODU TOHOTO VÝPISU SKLADEB, ZA TITULNÍM LISTEM.
- OSTATNÍ DLE VÝKRESŮ PŮDORYSŮ A ŘEZŮ V ČÁSTI 100\_STAVBA.
