Ostrava - Valašské Meziříčí, Frýdek-Místek - Český Těšín / Třinec, Frýdlant nad Ostravicí - Ostravice a Studénka - Veřovice

Úvod

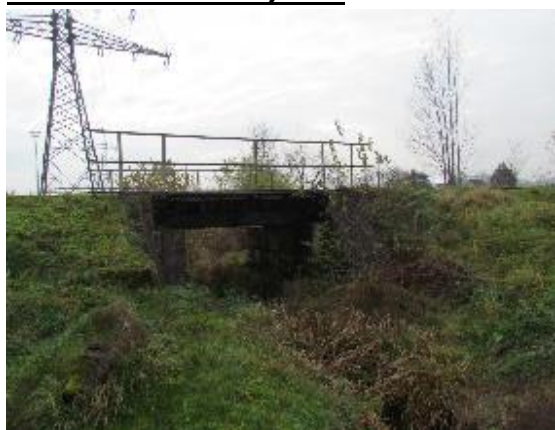
Most v km 117,863

- Nátěr: Je sešlý, loupe se a prostupuje koroze. Stav korozního napadení PKO dle předpisu SŽDC S5/4 (ČD): cca 30 % (Ri 5).
- Spoje: Na pravém nosníku chybí u 4. mostnice na horní pásnici nýt.
- Ložiska: Nátěr je sešlý, prostupuje koroze. Stav korozního napadení PKO dle předpisu SŽDC S5/4 (ČD): cca 30 % (Ri 5). Ložiska jsou uvolněná v hnízdech. Ložiska na O 01 jsou prosedlá o 5 mm proti směru staničení o 5 mm, při průjezdu vlaku pulzují o cca 2 mm.

- Na opěře je popraskaný beton zavlhlý a porostlý mechem. Ve střední části je vodorovná trhлина přes celou šířku opěry a beton je kolem vydrolený do hloubky až 40 mm na výšku 150 mm. Vlevo je v dolní části vydrolený beton do hloubky až 40 mm na výšku 300 mm v šířce 800 mm.
- Úložný práh je znečištěný štěrkem a porostlý mechem
- Závěrná zeď je nepravidelně popraskaná a beton je místy popraskaný a vydrolený.
- Svahy za křídly jsou porostlé vegetací.

- Křídlo je odpojené od opěry, beton je místy popraskaný. V horní části je trhлина šířky až 1 mm, délky 700 mm. Místy roste mech.

- Na opěře jsou stopy po průsacích vody a prostupující výluhy pojiva. Roste mech.
- Na závěrné zdi je u krajů zabetonované dřevo, které je prohnílé.
- Svahy za křídly jsou porostlé vegetací.

- Křídlo je slabě popraskané a porostlé mechem.

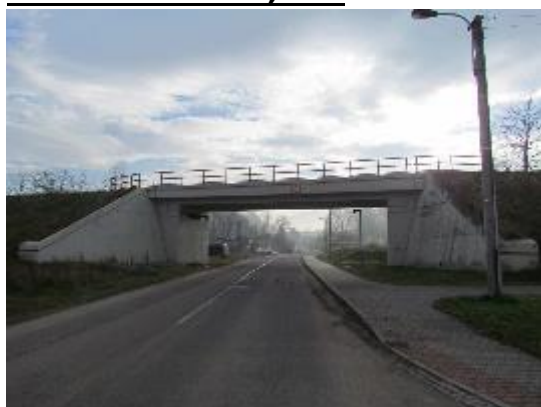
Most v km 121,749

- Na podhledu konstrukce je poškrábaný nátěr dolních pásnic zabetonovaných nosníků. Vpravo je nad silnicí na krajním nosníku na dolní pásnici vrub do hloubky cca 8 mm, nátěr je kolem odštípnutý. Stav koroze PKO dle předpisu SŽDC S 5/4 (ČD) 0% (Ri 0).
- Na bočních stranách jsou na dolní hraně v betonu vruby, vpravo do hloubky až 40 mm.
- Na bočních stranách a římsách jsou smršťovací trhliny.
- Uložení - závady nezjištěny.

- Nad odvodněním vede svislá trhlina šířky do 1 mm, délky 600 mm.
- Svahy za křídly jsou porostlé vegetací.

- Beton křídla a římsy je nepravidelně popraskaný, šířky trhlin do 1 mm. Slabě roste mech. U odvodnění vede svislá trhlina šířky až 2 mm.

Návrh řešení: ke stávajícímu stavu mostu je navržena sanace nosné konstrukce a spodní stavby, nová hydroizolace, nové zábradlí.
