Název úkolu : Optimalizace traťového úseku Čelákovice – Mstětice – IGP

**Hydrogeologický průzkum**

## **HYDROGEOLOGICKÝ MONITORING**

### **Optimalizace traťového úseku Čelákovice - Mstětice - náhrada přejezdu P2725**

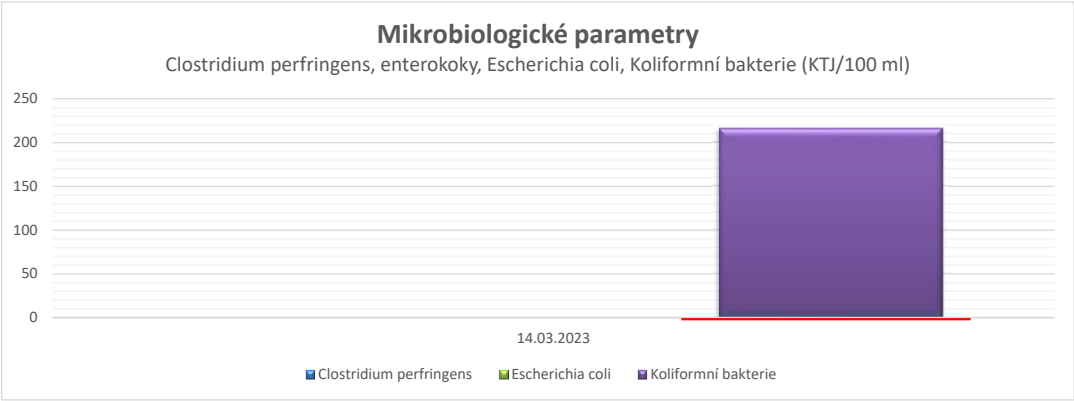
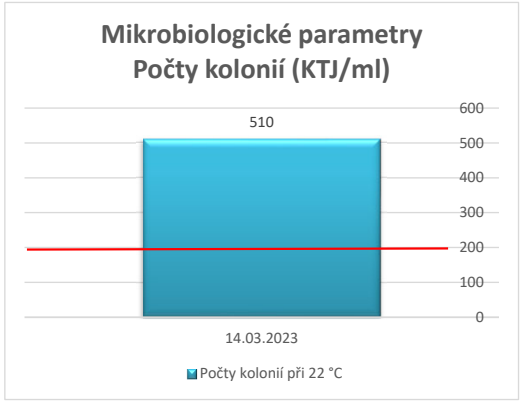
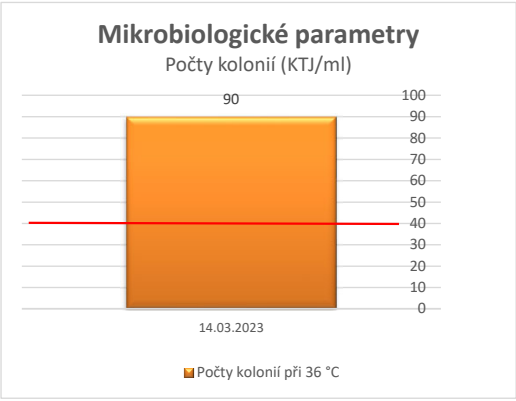
**Závěr:** U měřených objektů ST1 a ST2 byly překročeny některé hodnoty a to: el. konduktivita, tvrdost, dusičnany a některé mikrobiologické a biologické parametry. Překročené parametry jsou u jednotlivých objektů vyznačeny červenou barvou v tabulkách níže.

Měřená veličina	Jed.	Datum												Stav*
		14.03.2023												
pH	-	7.56												o
El. Konduktivita	mS/m	132												o
Tvrdost celková	mmol/l	6.24												o
NEL	mg/l	0.05												o
CO <sup>2-</sup> <sub>3</sub> - Uhličitany	mg/l	0												o
Amonné ionty	mg/l	0.05												o
Chloridy	mg/l	61.8												o
Síraný	mg/l	206												o
Dusičnany	mg/l	157												o
Dusitany	mg/l	0.005												o
Fosforečnany	mg/l	0.04												o
Fe rozpuštěné	mg/l	0.002												o

Měřená veličina	Jed.	Datum odběru												Stav*
		14.03.2023												
Clostridium perfringens	KTJ/100ml	0												o
Escherichia coli	KTJ/100ml	0												o
Koliformní bakterie	KTJ/100ml	216												o
Počty kolonií při 22 °C	KTJ/ml	510												o
Počty kolonií při 36 °C	KTJ/ml	90												o
Abioseton-tripton	%	1												o
počet organismů	jedinců/ml	0												o
živé organismy	jedinců/ml	0												o

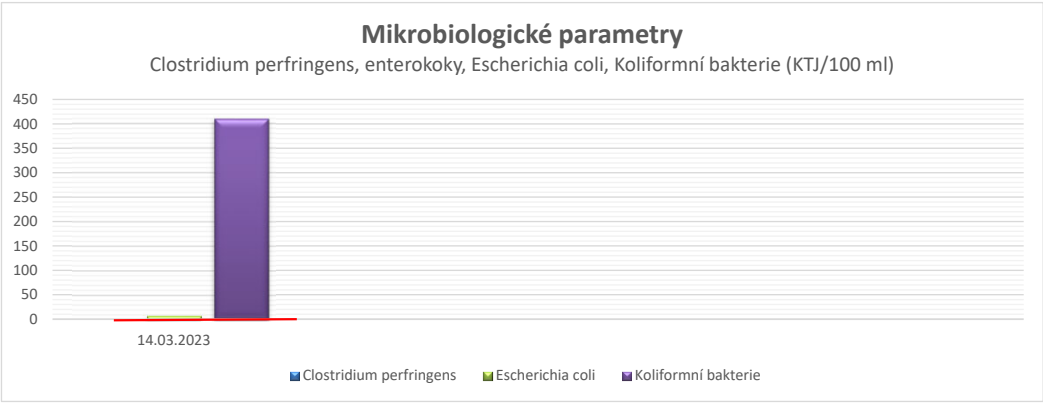
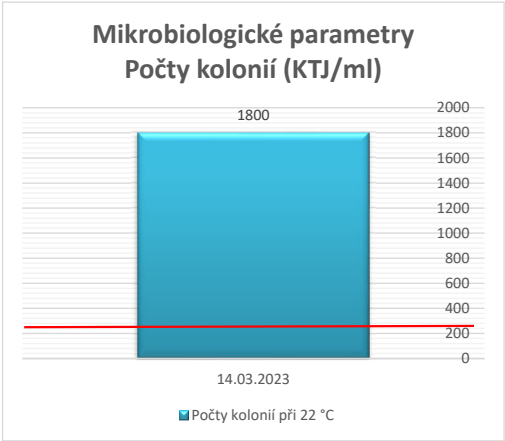
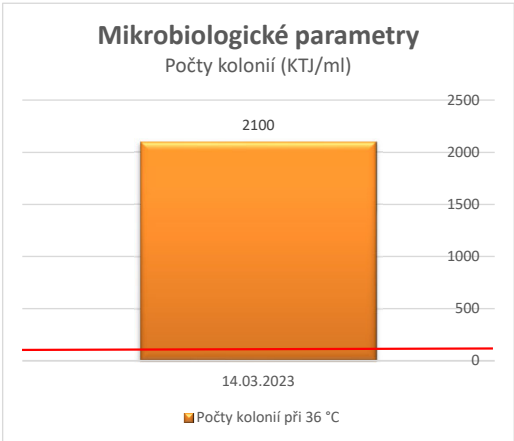
Měřená veličina	Jed.	Datum												Stav*
		14.03.2023												
pH	-	7.44												o
El. Konduktivita	mS/m	150												o
Tvrdost celková	mmol/l	6.78												o
NEL	mg/l	0.05												o
CO <sub>3</sub> <sup>2-</sup> - Uhličitany	mg/l	0												o
Amonné ionty	mg/l	0.05												o
Chloridy	mg/l	70.6												o
Sírany	mg/l	221												o
Dusičnany	mg/l	119												o
Dusitany	mg/l	0.005												o
Fosforečnany	mg/l	0.04												o
Fe rozpuštěné	mg/l	0.002												o

Měřená veličina	Jed.	Datum odběru												Stav*
		14.03.2023												
Clostridium perfringens	KTJ/100ml	0												o
Escherichia coli	KTJ/100ml	9												o
Koliformní bakterie	KTJ/100ml	410												o
Počty kolonií při 22 °C	KTJ/ml	1800												o
Počty kolonií při 36 °C	KTJ/ml	2100												o
Abioseton-tripton	%	1												o
počet organismů	jedinců/ml	0												o
živé organismy	jedinců/ml	0												o
