# **OPRAVA TRATI V ÚSEKU POLICE NAD M. - TEPLICE N.M**

**SO 20-05**

**ŽELEZNIČNÍ MOST V EV. KM 76,325**

**TECHNICKÁ ZPRÁVA**

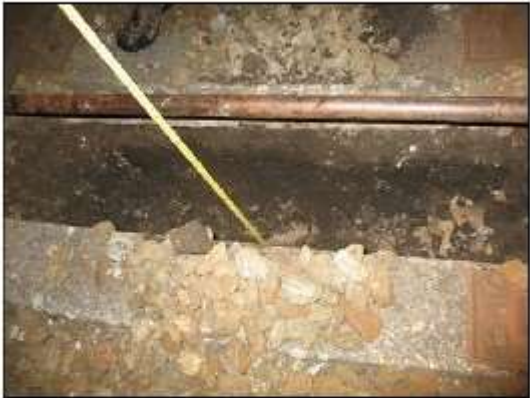
Z kopané sondy v ose mostu vyplývá, že tl. lože je cca 370 mm pod pražcem.
