OPRAVA TRATI V ÚSEKU POLICE NAD M. - TEPLICE N.M

SO 21-05

PROPUSTEK V EV. KM 80,518

TECHNICKÁ ZPRÁVA

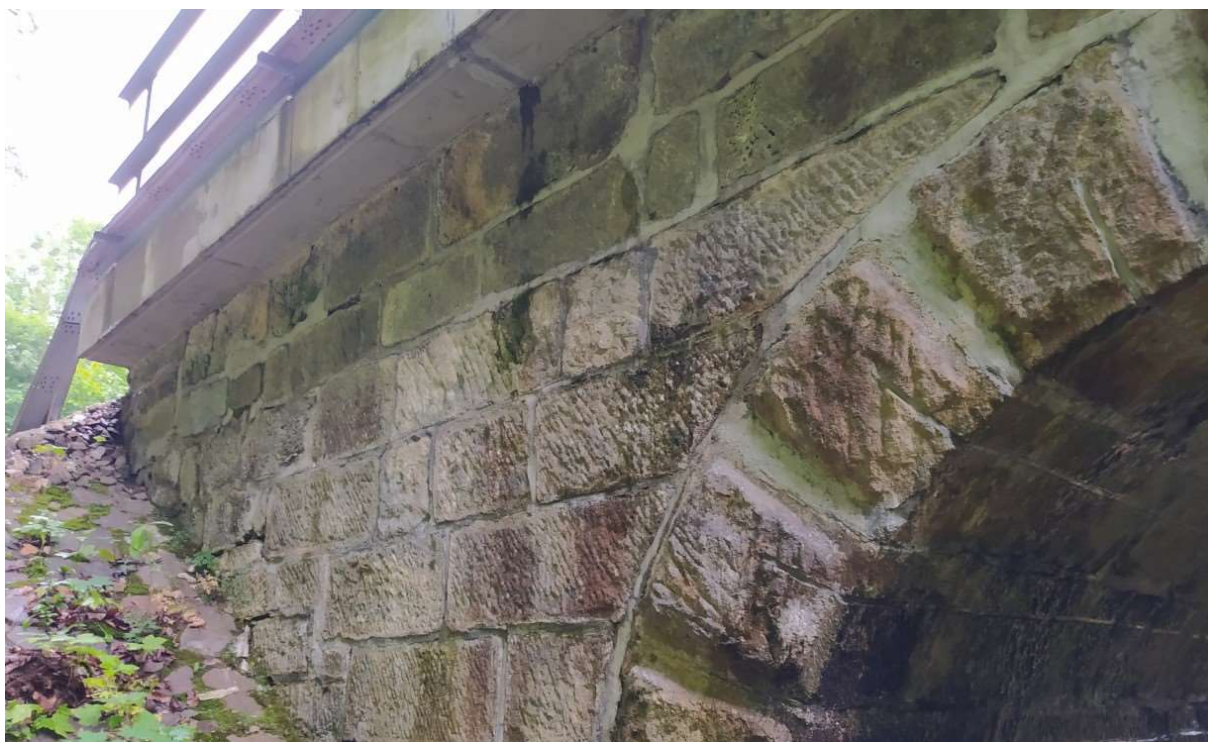
Pohled zleva

Římsy a čelní zdi: část železobetonové římsy vpravo byla v r. 2007 špatně ukotvena do čelné zdi a v délce cca 3 m se římsa utrhla spolu s čelnou zdí a vyklápí se

V roce 2007 byl objekt patrně nově vyspárován – na většině objektu je spárování zachovalé kromě trhlín, trhliny také zatékají a na objektu je poškozena izolace

Čelní zídka vlevo je bez vysunutých kamenů a zdivo zůstane bez úprav. Čelní zeď vpravo je utrhnuta i s částí žlb. římsy, římsa bude ubouraná a nahrazena novou v délce 3,3m. Čelná zeď bude lokálně přezděna a římsa ukotvena hlouběji. Následně proběhne stabilizace

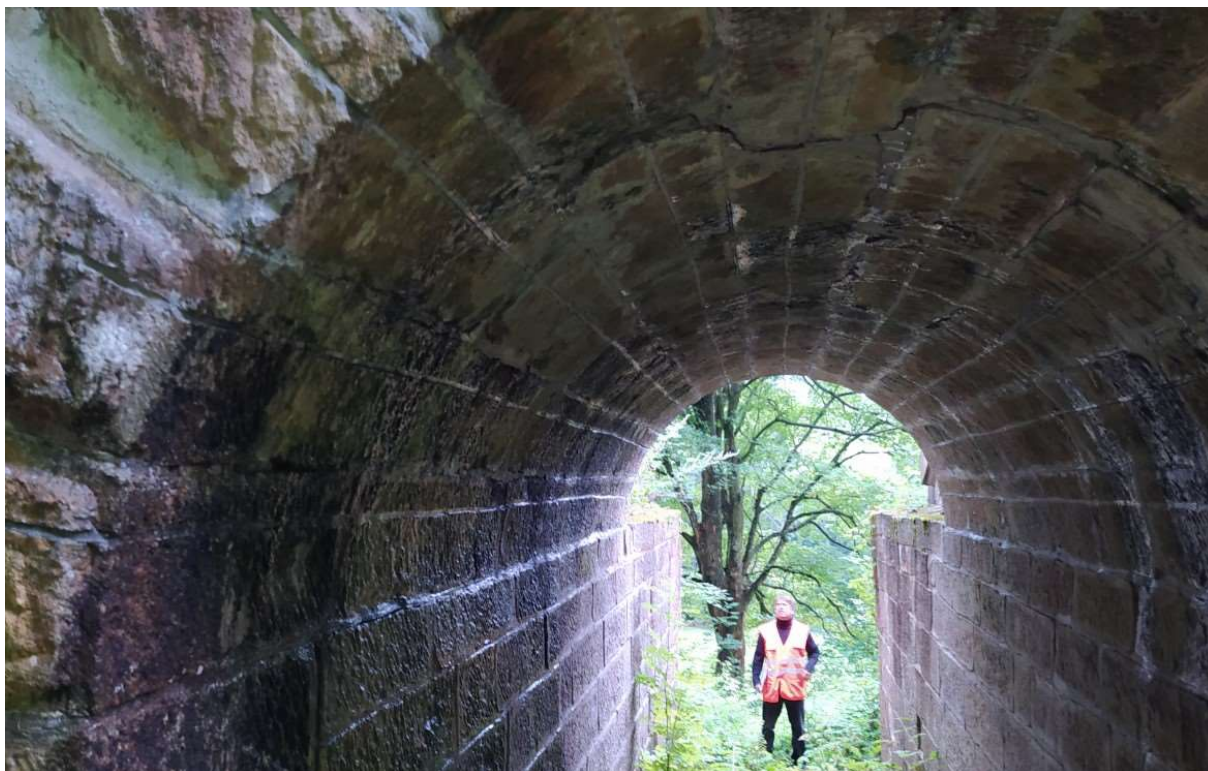
Pohled do otvoru

Konstrukce: rekonstrukce v r. 2007 se zcela nezdařila, sanace trhlín v klenbě helifikální výztuží nefunguje, trhlina je aktivní a klenba nestabilní, zvětšující se trhliny jsou patrné ve klenbě pod oběma čely i v ose mostu

Trhliny z klenby plynule pokračují až k oběma opěrám, propustek jako celek je nestabilní, trhliny jsou aktivní a čela včetně částí rovnoběžných křídel se vyklápí

trhlin v klenbě a stabilizace vyklápění čelních zdí vlevo i vpravo kotevními závitovými tyčemi. Předpokládaná délka injektážních zavrtávacích tyčí 2.0 m (min. přes 5 kamenů řádkového zdiva s dostatečným kotvením do zdravého zdiva). Doporučen nerezový materiál kotevních tyčí, typ tyčí například R 38 N (vnější/vnitřní průměr = 38/19 mm), injektážní zálivka na báze cementu.
