**Mosty na trati  
Olomouc hl. n. – Krnov (2191):  
SO 04 - Most v km 79,335**

**SO 04.2 Most v km 79,335**

Technická zpráva

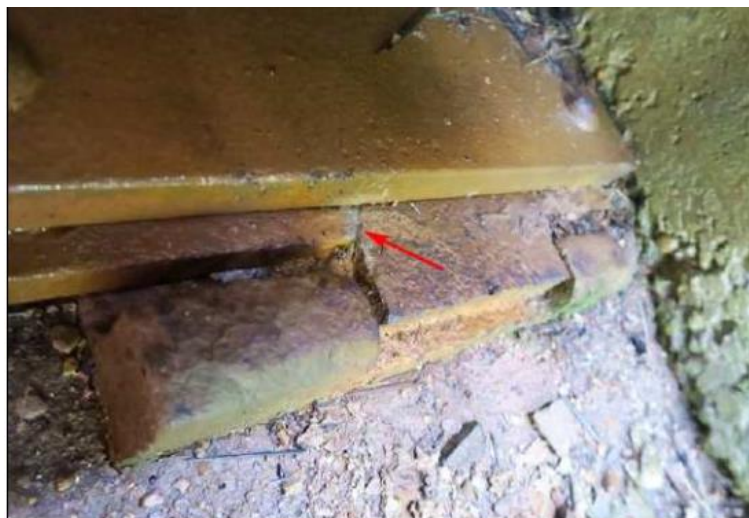
Ložiska: ložiska korodují, jsou oslabené důlkovou korozí do hl. až 2 mm. Ložiska nejsou obetonovaná. Ložiska na O 01 vlevo i vpravo jsou zamačkaná o cca 5 mm směrem k závěrné zdi. Ložisko na O 02 vpravo je ložiska zamačkané o cca 10 mm směrem k závěrné zdi. Nadložisková deska vpravo je prasklá (viz foto č. 2), šikmá trhlina je viditelná cca 20 mm. Stav PKO: koroze cca 80 % (Ri 5).

Obrázek 1: poškozená nadložisková deska

**Bude vyměněna poškozená nadložisková deska** na opěře O2 vpravo. Tvar desky je založen na archivní dokumentaci, rozměry desky je třeba ověřit při demontáži stávajících ložisek. Při demontáži ložisek budou ověřeny stav všech částí i u ostatních ložisek. V případě nutnosti pak budou vyměněny i jiné nadložiskové desky.

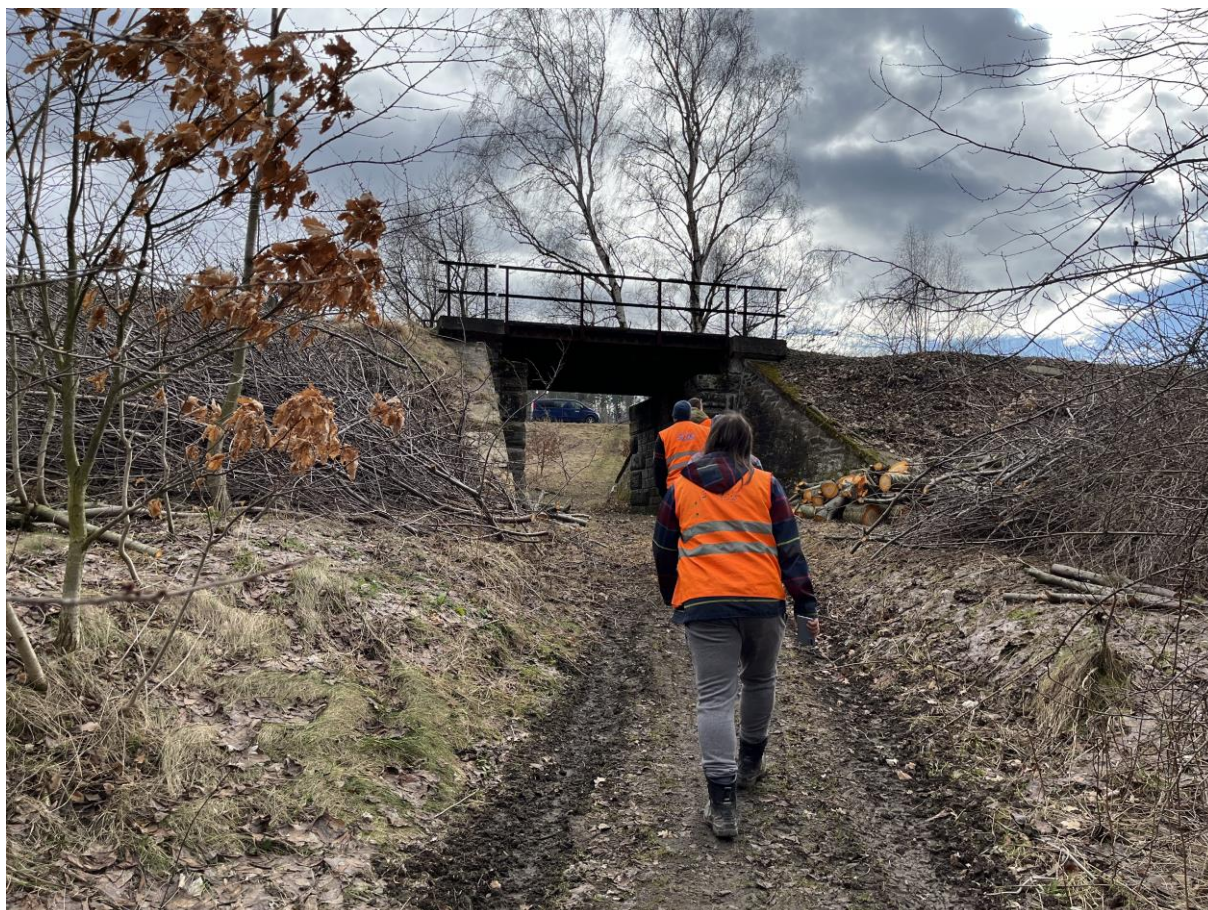
Obrázek 2: pohled z levé strany (příchod od obory s daňky)

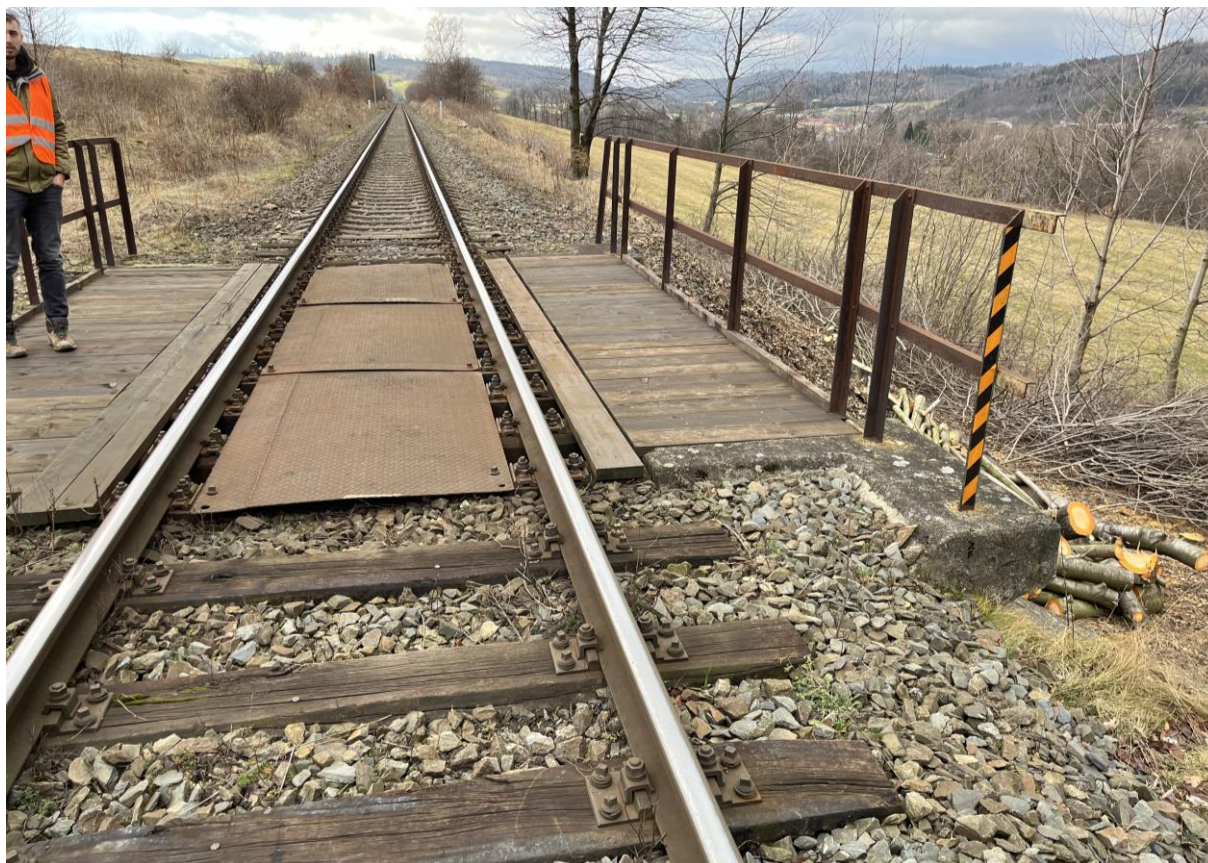
**Závěrná zeď:** je částečně zakrytá bedněním. Vlevo za hlavním nosníkem beton degraduje do hl. až 50 mm. Ve střední části, blíže k levému nosníku je svislá trhлина rozevřená až 2 mm po celé výšce. Beton je místy špatně zhutněný. V pravé části je svislá trhлина s degradací betonu do hl. až 80 mm (viz foto č. 3). Vlevo mezi pozednicí a závěrnou zdí se syje štěrk.

Obrázek 3: pohled proti směru staničení

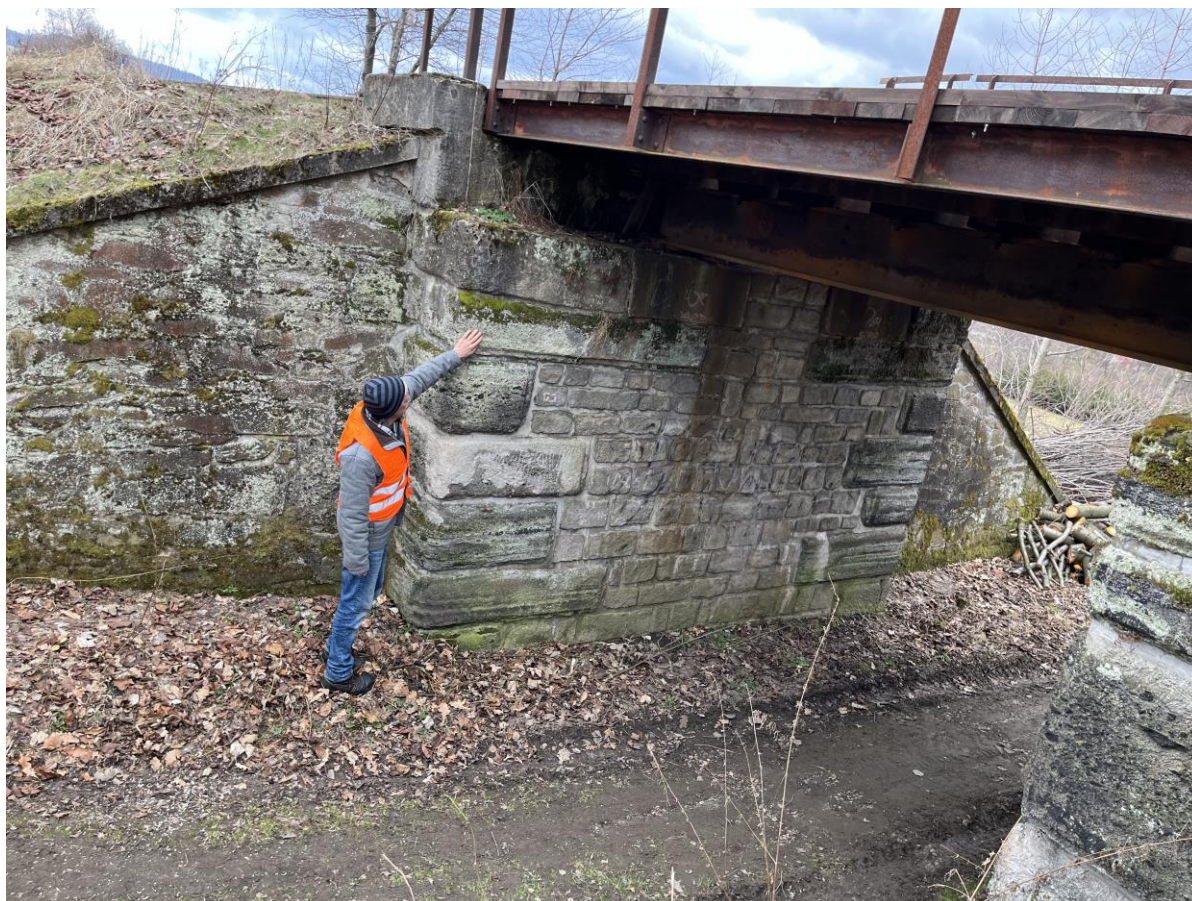
Opěra: vlevo v dolním rohovém kvádru je trhlina rozevřená až 5 mm. Spárování opěry je místy popraskané a prorostlé vegetací. Místy jsou na opěře patrné stopy po průsácích s výluhy.

Obrázek 4: pohled na opěru O1

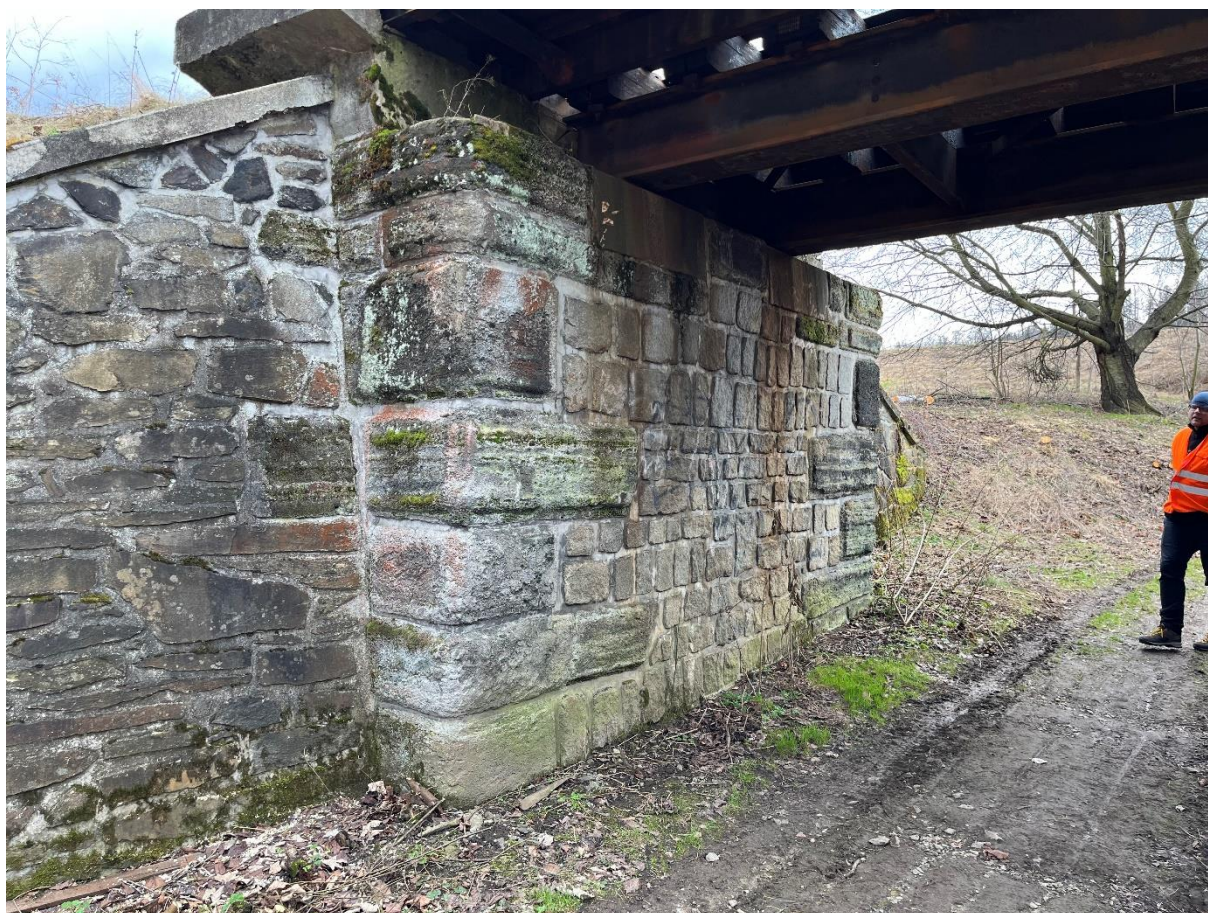
**Křídlo vpravo:** Křídlo má místy popraskané a vypadané spárování, místy prorůstá vegetace. Konec křídla je zasypaný. Římsa má dolní hranu z 80 % délky odpadlou do hl. až 55 mm (přesah římsy). Ve střední části a na konci křídla římsa degraduje na celé čelní ploše (viz foto č. 5).

Obrázek 5: pohled na opěru O02 (uložení)
