Název stavby:	Prodloužení podchodu v ŽST. Chodov
Stupeň dokumentace:	Dokumentace pro společné povolení (DUSP)
Objekt :	SO 01-78-01 Žst Chodov, Demolice stávajícího zastřešení
Katastrální území:	Dolní Chodov 652 172
Místo stavby :	Žst Chodov
Trat' ČD :	140 Chomutov – Karlovy Vary Cheb 144 Loket – Nové Sedlo u Lokte – Chodov - Nová Role
Období realizace :	03/2024

10.1 Zápis o prohlídce stavby

Místo prohlídky:	Žst Chodov
Datum:	16.1.2023
Prohlídku provedl:	Ing. Pavel Kormaňák

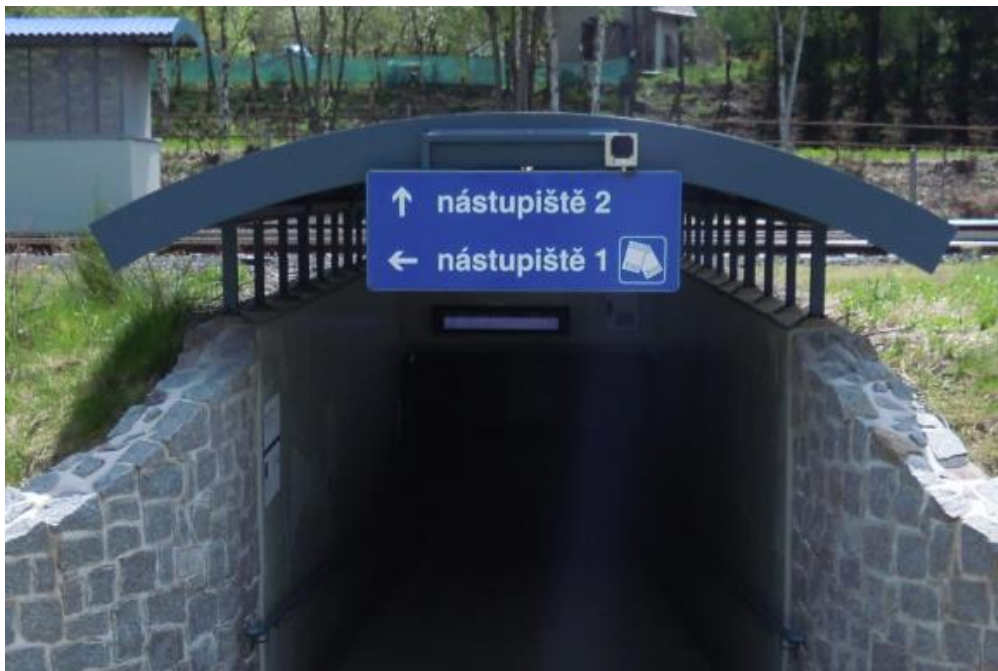
Obr. 1 - Pohled na vstup do podchodu

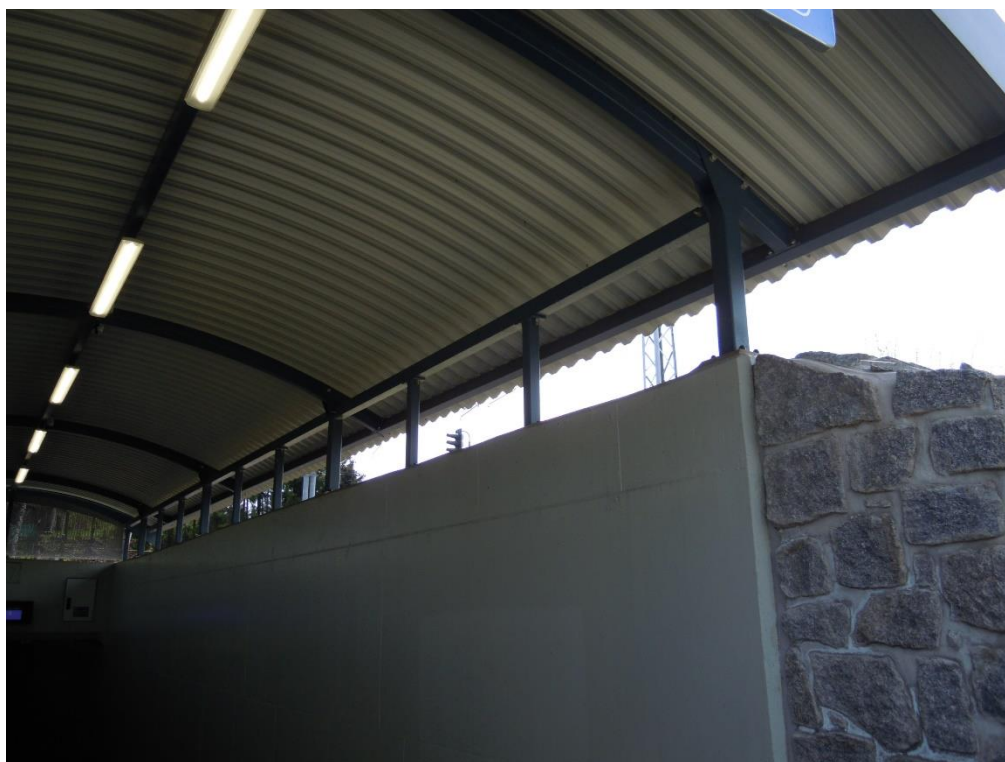
Obr. 2 - Osvětlení podchodu

- Proveďte se demontáž osvětlení. Je třeba zachovat přívodní kabel, který je vedený ocelovým sloupkem. Na kabel bude napojeno nové osvětlení.
- Z nosné konstrukce střechy se sejme střešní krytina z trapézového plechu.
- Demontuje se nosná konstrukce sestávající z ocelových sloupků a obloukových příčlů. Ocelové sloupky jsou kotveny dodatečně vrtanými kotvami. Matky budou odšroubovány. Podlité patníkové desky budou šetrně odbourány a přečnívající část šroubu bude odřezána v úrovni horní hrany betonu.
- Stávající konec madla zasahující na křídla bude odříznut.
- Stávající kamenná křídla budou odbourána. Je třeba dbát, aby při bourání křídel nebyla poškozena navazující stávající železobetonová konstrukce podchodu, včetně její izolace proti vodě.
- Šikmá rampa z betonové dlažby před vchodem bude rozebrána, včetně odvodňovacích žlábků a jejich napojení do kanalizace.

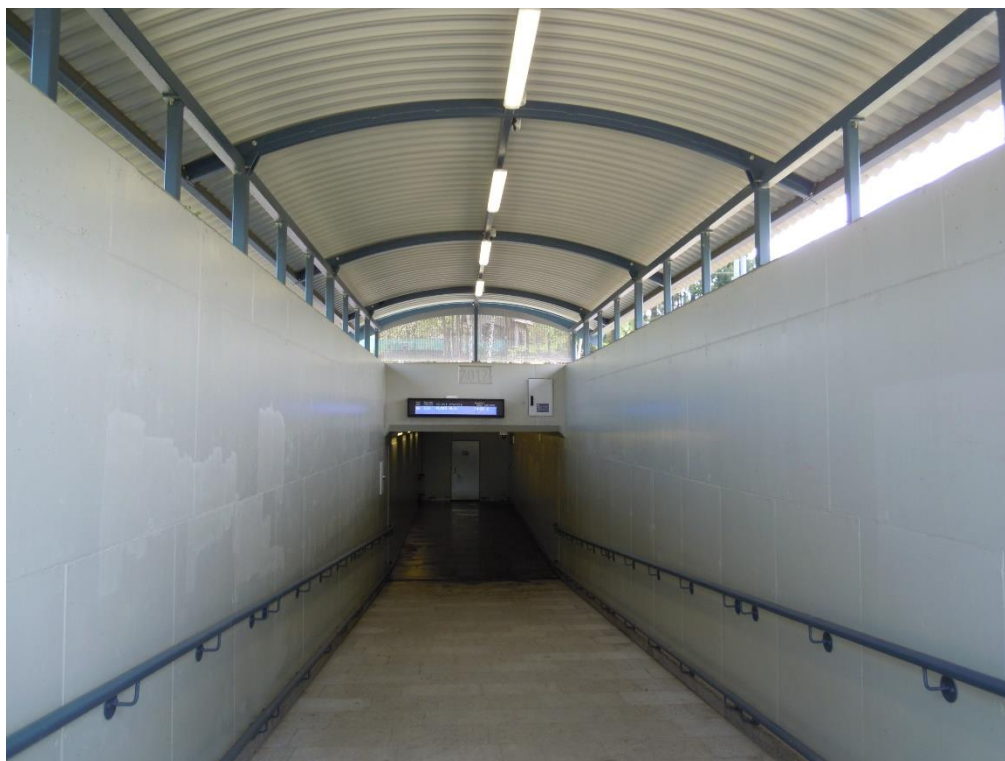
Obr. 3 - Pohled na informační tabuli

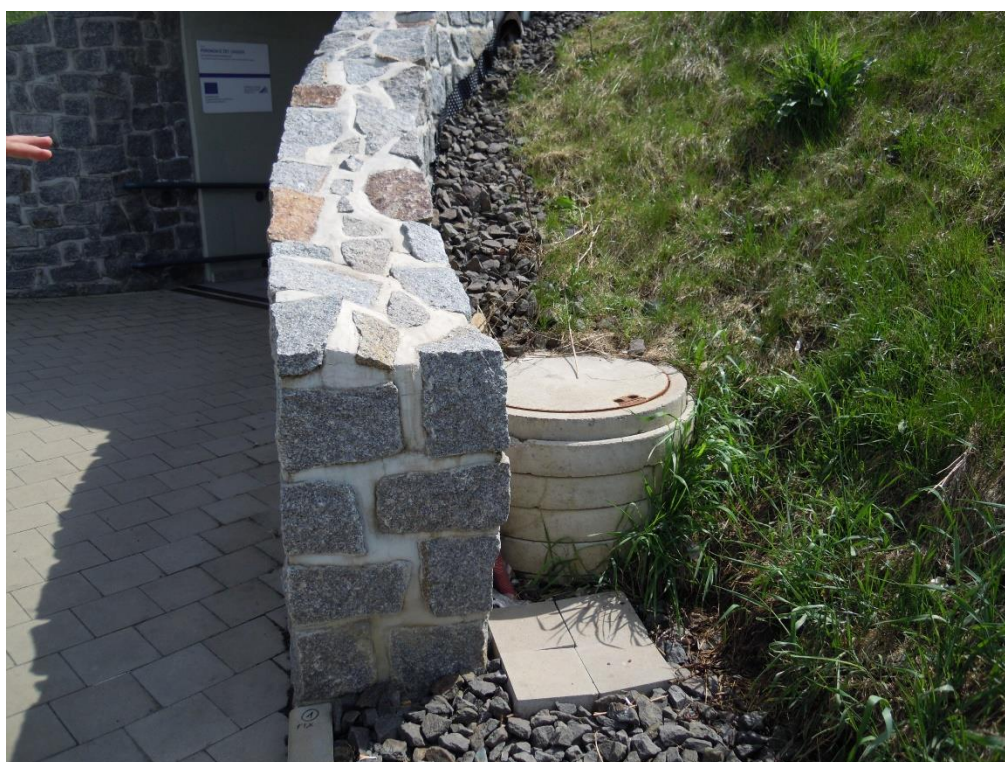
Obr. 4 - Kamenné křídlo s revizní šachtou

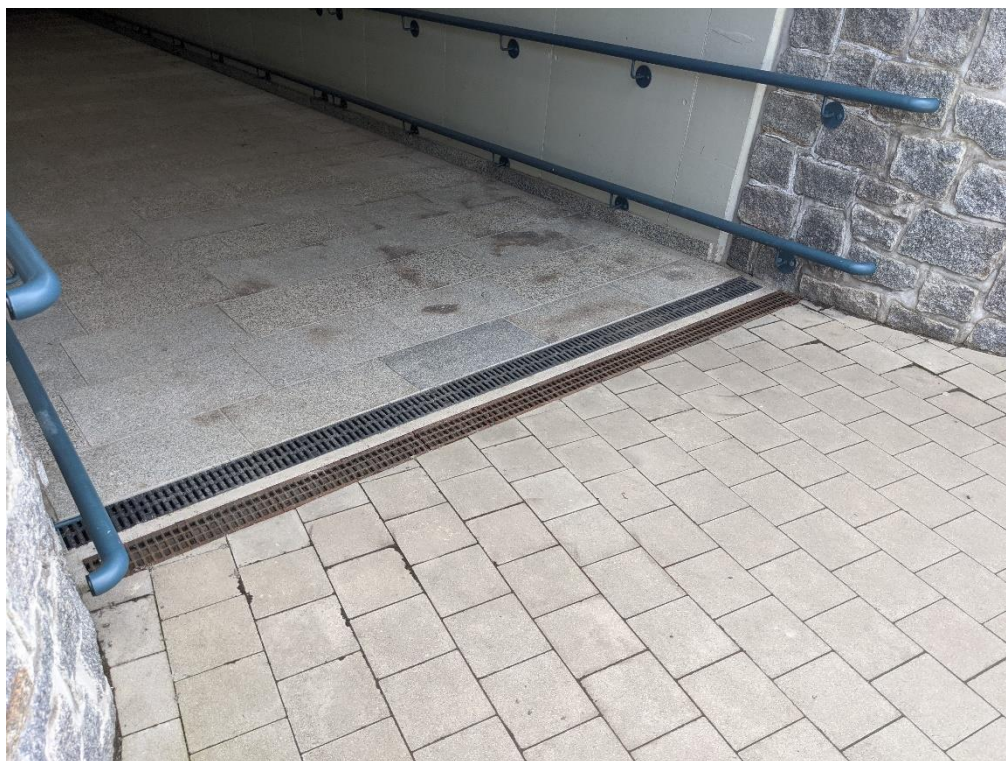
Obr. 5 - Odvodňovací žlábký před vstupem

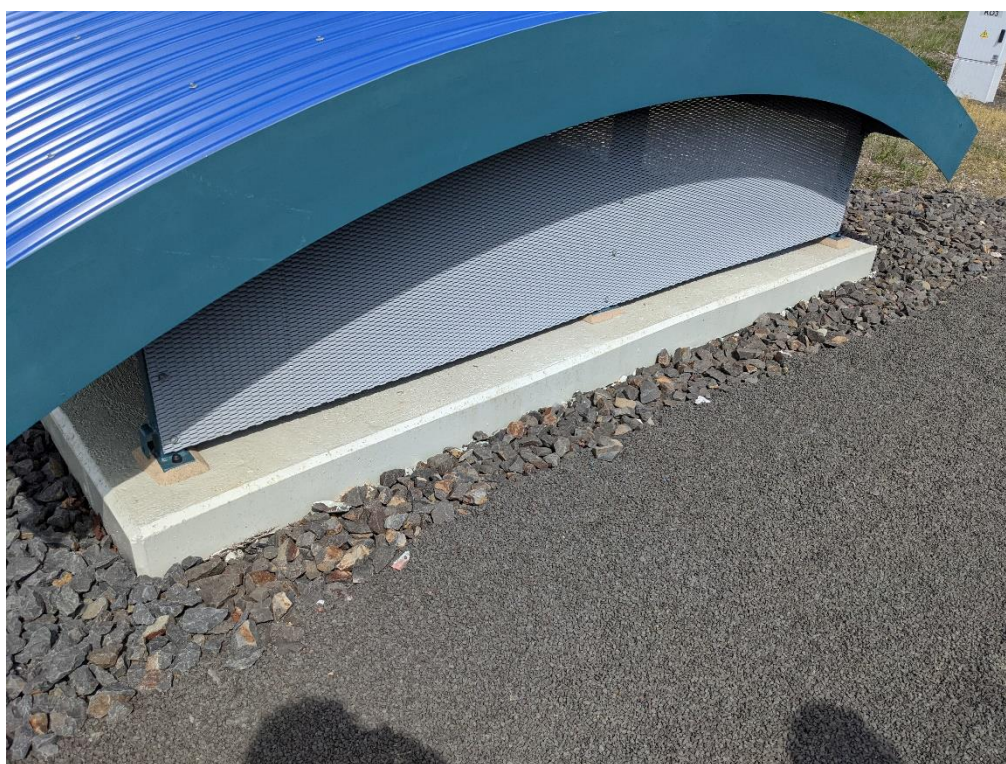
Obr. 6 - Zakončení zastřešení tahokovem
