ZPRÁVA
O PROVEDENÍ STAVEBNĚ - TECHNICKÉHO
PRŮZKUMU STROPU
OBJEKTU SPRÁVY ŽELEZNIC
ULICE MUGLINOVSKÁ 1038
OSTRAVA

Stavebně technický průzkum vodorovných nosných konstrukcí byl zaměřen na ověření konstrukce stropů, umístění hlavní nosné výztuže, dimenze profilů a kvality výztuže, pevnost betonů atd. Za tímto účelem byly do konstrukcí stropů nad 4.NP (pod střešním pláštěm) v místnosti 3P06 provedeny 2 sondy označené **NV 1** a **NV 2**.

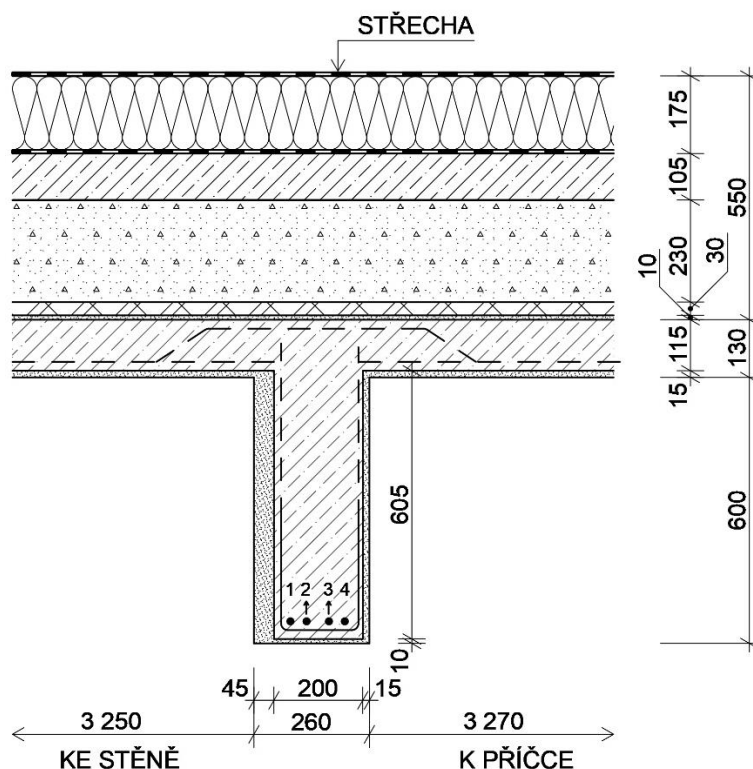
Sonda č.: NV 1

- střešní krytina – PVC
- polystyren 175 mm
- pravděp. dehtová izolace (původní krytina)
- betonová mazanina 105 mm
- násyp (škvára) 230 mm
- cementotřískové desky - Heraklit 30 mm
- násyp (písek) 10 mm
- železobetonová deska 115 mm
- vápenná omítka 15 mm

Výpis hlavní výztuže – viz tabulka, ocel hladká 10 216 (E).

Vložka	1	2	3	4
Profil ϕ [mm]	22	22	22	22
Krytí [mm]	10	10	15	10
Osy [mm]	45	90	125	160

Třmínková výztuž: \varnothing 6 mm, ocel hladká 10 216 (E), krytí 0-5 mm.

Osová vzdálenost třmínků od podpory: 20, 260, 200, 200, 240, 250, 200, 210, 250, 240, 200, 250 mm...

Mírná povrchová koroze výztuží bez oslabení.

Pevnost betonu byla určena orientačně a to na min. C 16/20.

Beton v sondě dobře ztuhlý, zatečený okolo výztuží, kompaktní, mírně kavernovitý.

Rozpětí v omítkách 5,22 m.

Výška průvlaku je v omítkách u obvodové stěny 650 mm, u střední stěny 565 mm.

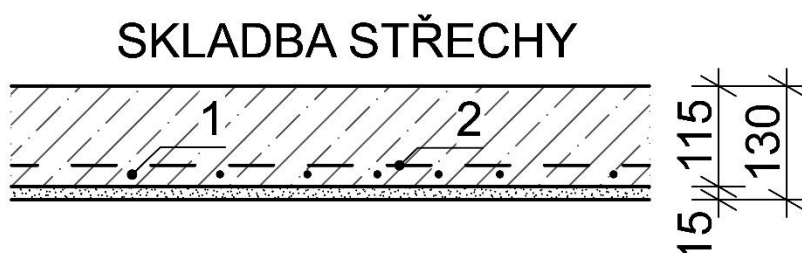
Sonda č.: NV 2

- skladba střešního pláště
- železobetonová deska 115 mm
- vápenná omítka 15 mm

Hlavní výztuž žb. desky - ocel hladká 10 216 (E), \varnothing 8 mm, krytí 5-10 mm, ověřeny 4 výztuže.

Osová vzdálenost v poli: 0, 100, 140, 110, 90, 160, 120, 100, 110, 100, 110, 130, 80, 110, 100;

Osová vzdálenost u podpory: 0, 210, 210, 170, 210, 220, 200;

Každá druhá výztuž má ohyb nad podporu ve vzdálenosti 500-550 mm od podpory.

Rozdělovací výztuž - ocel hladká 10 216 (E), \varnothing 8 mm, krytí 20 mm, osy od podpory po: 50, 700, 430.

Pevnost betonu byla určena orientačně a to na min. C 16/20.

Beton v sondě dobře ztuhlý, zatečený okolo výztuží, kompaktní.

Rozpětí v omítkách 3,25 m.

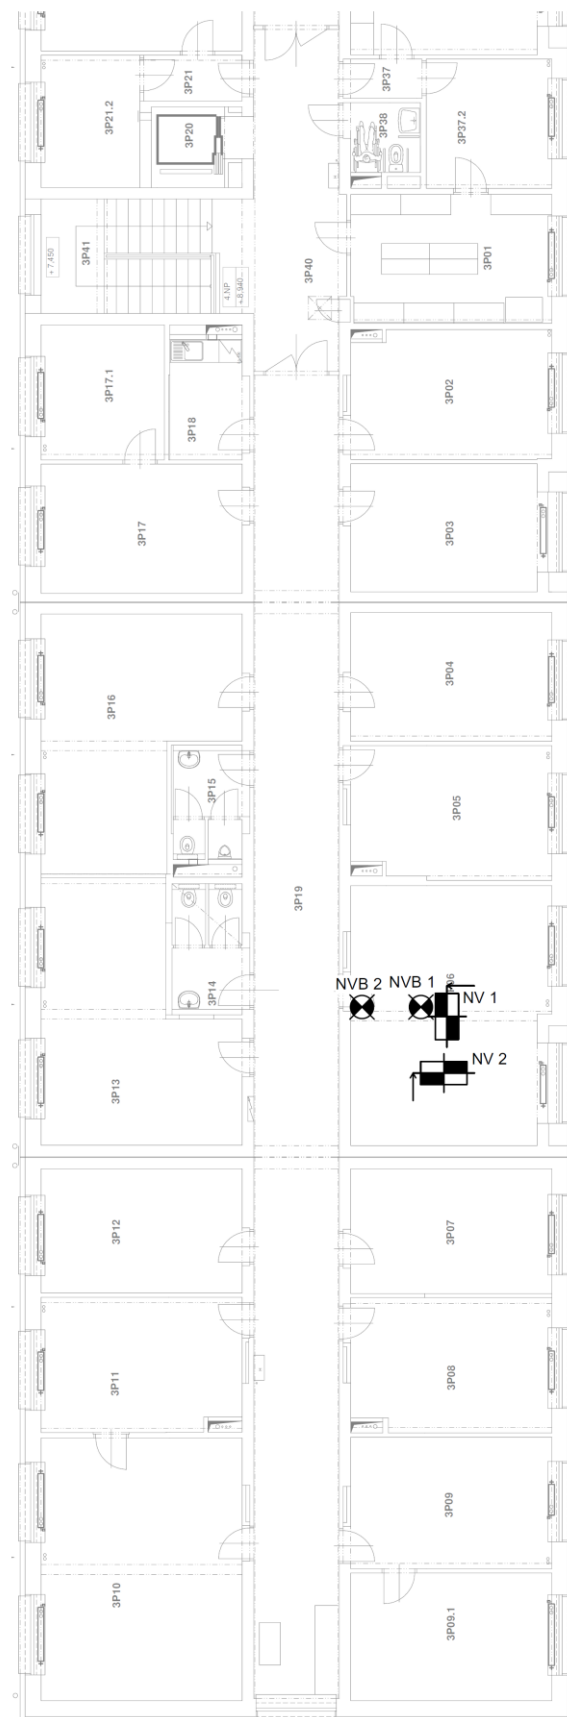
Příloha č.II - Půdorysné schéma podlaží - zakreslení rozmístění sond

Půdorysné schéma 4. nadzemního podlaží
Zakreslení rozmístění sond
(bez měřítka)

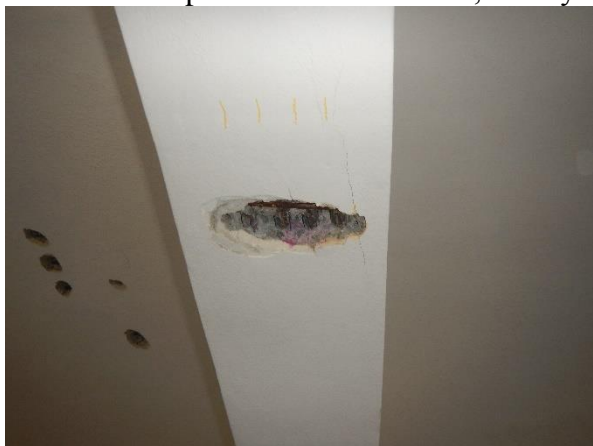
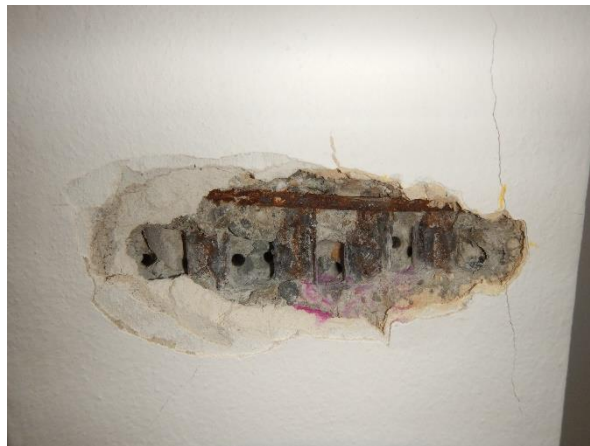
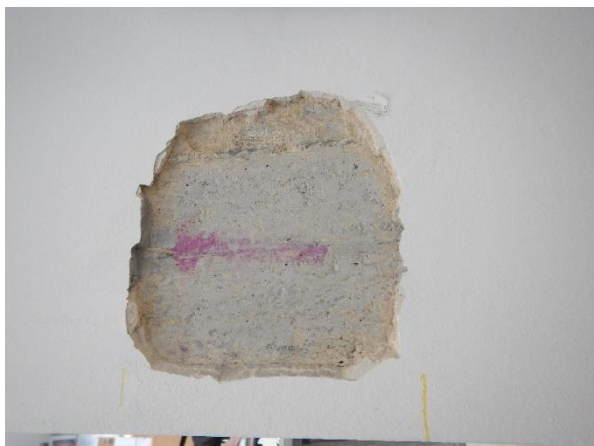
Foto č. 1–3 – pohled na sondu NV 1, detaily výztuží

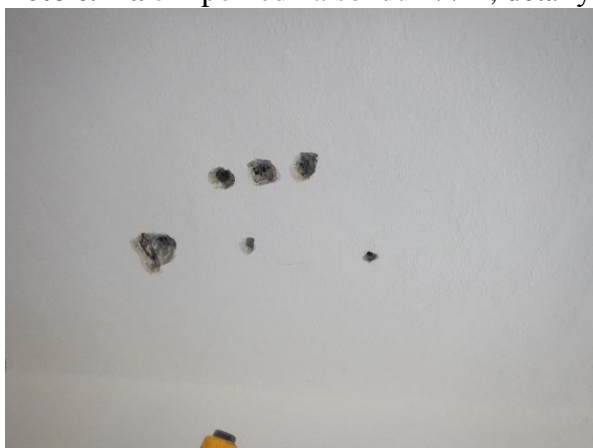
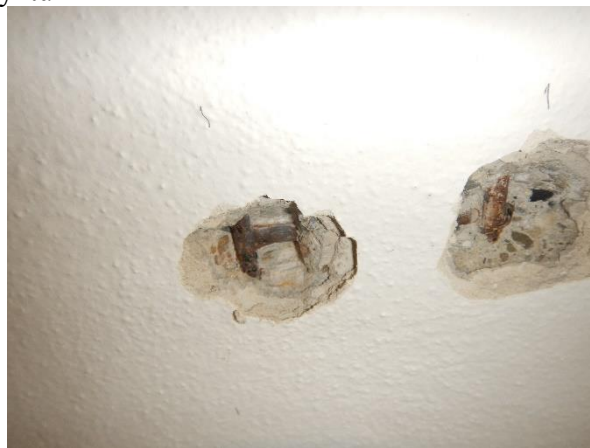
Foto č. 4 a 5 – pohled na sondu NV 2, detaily výztuží
