TESIA

GEOTECHNICKÝ PRŮZKUM

Rekonstrukce mostu v km 42,794 trati Havlíčkův Brod – Pardubice

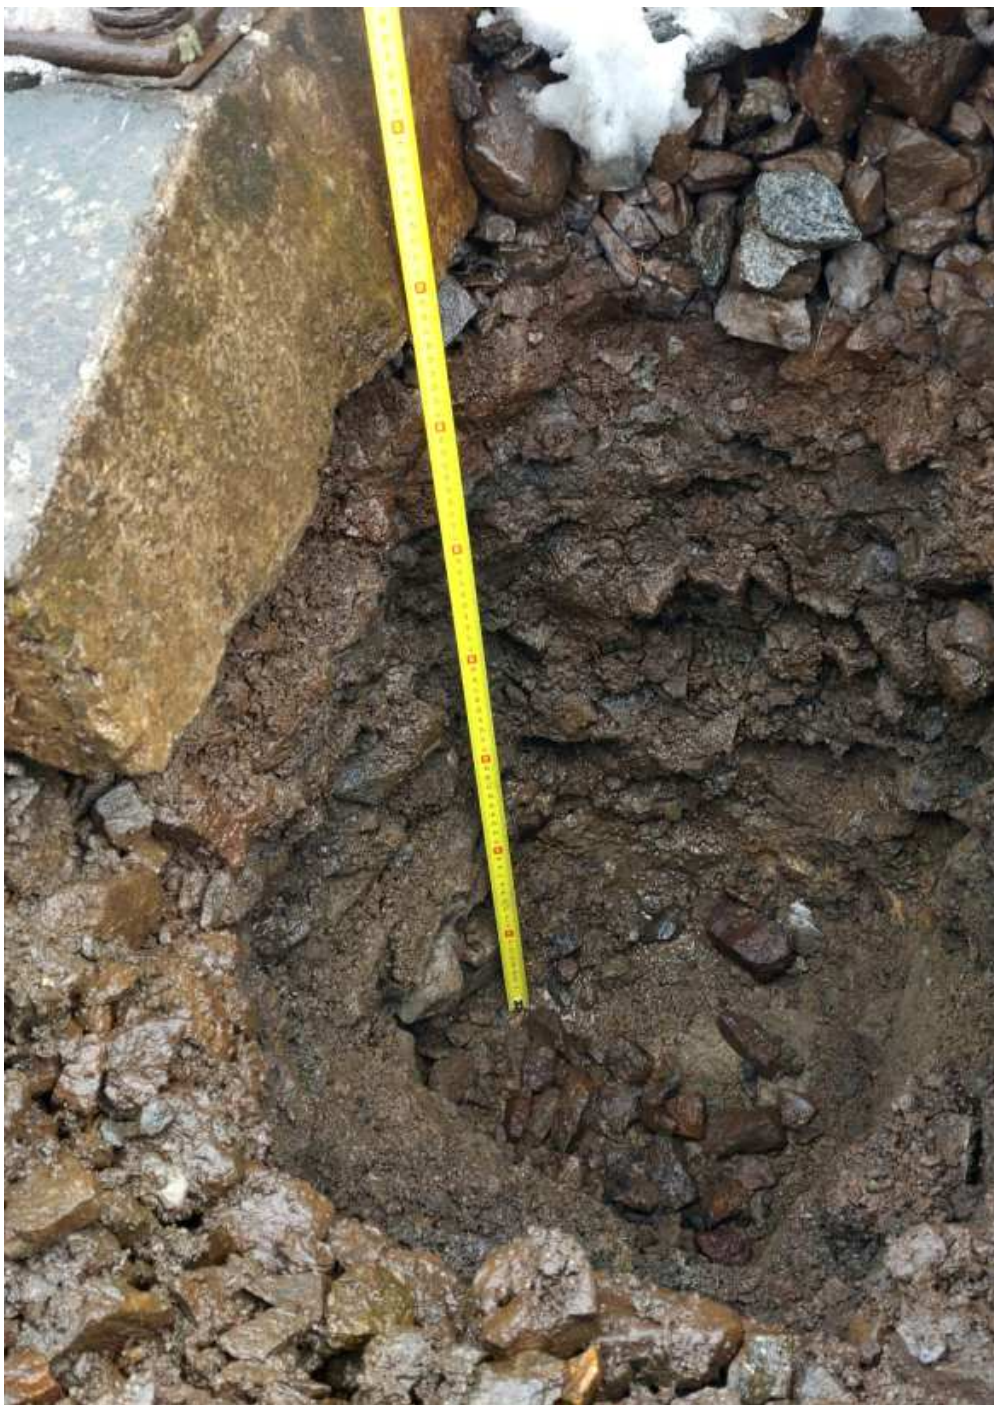
V km 42,763 byla pod levou kolejnicí ručně vykopána KS do hloubky 0,85m. Prvních 20 cm bylo čisté KL, které šlo kopat vcelku lehce. Dalších 50 cm bylo KL znečištěné, ostrohranné. V 0,7m jsme narazili na KV, která obsahovala hlínu a štěrk různé frakce kameniva, místy až 20 cm. Jelikož v místě kopané sondy a SZZ byl velký kámen velikosti 20 cm, byla provedena SZZ v hloubce 0,85m a nebylo dosaženo zemní pláně. Z kolejového lože a konstrukční vrstvy byli odebrány vzorky pro kontaminaci KL a jemná frakce konstrukční vrstvy, na které byla SZZ provedena.

Kopaná sonda - primární dokumentace				TESIA	
Zakázka	039 HOLETÍN			Sonda	KS1
Objekt				Datum	1.12.2011
Provedl	PINKLKA			Počasí	0°C PRST
Poloha	VLEVO	Kolej	1	Staničení	42,763
Poznámky	STERK 0,85 $Q = \text{TORŮ FLACH PRÁCE}$				Souřadnice S-JTSK
					X
					Y
					Z
					Souřadnice GPS
				N	
				E	
Hloubka [m]	Popis vrstvy			Vzorek	
0-0,2	KOL. LOŽE ČISTÉ			> KONTAKTACE K.L.	
0,2-0,7	KOL. LOŽE ZNEČISTĚNÉ				
0,7-	KONTAKTNÍ VSTAVA - STŘEŠNÍ PRÁCE - HLÍNA - STERK - KČ ZOL ŽELEŽNÝ PLOŠNÝ VÝKROV ŽELEŽNÝ VÝKROV - ŽELEŽNÁ PRÁCE KONTAKT VESTY				
				P. VÝKROV

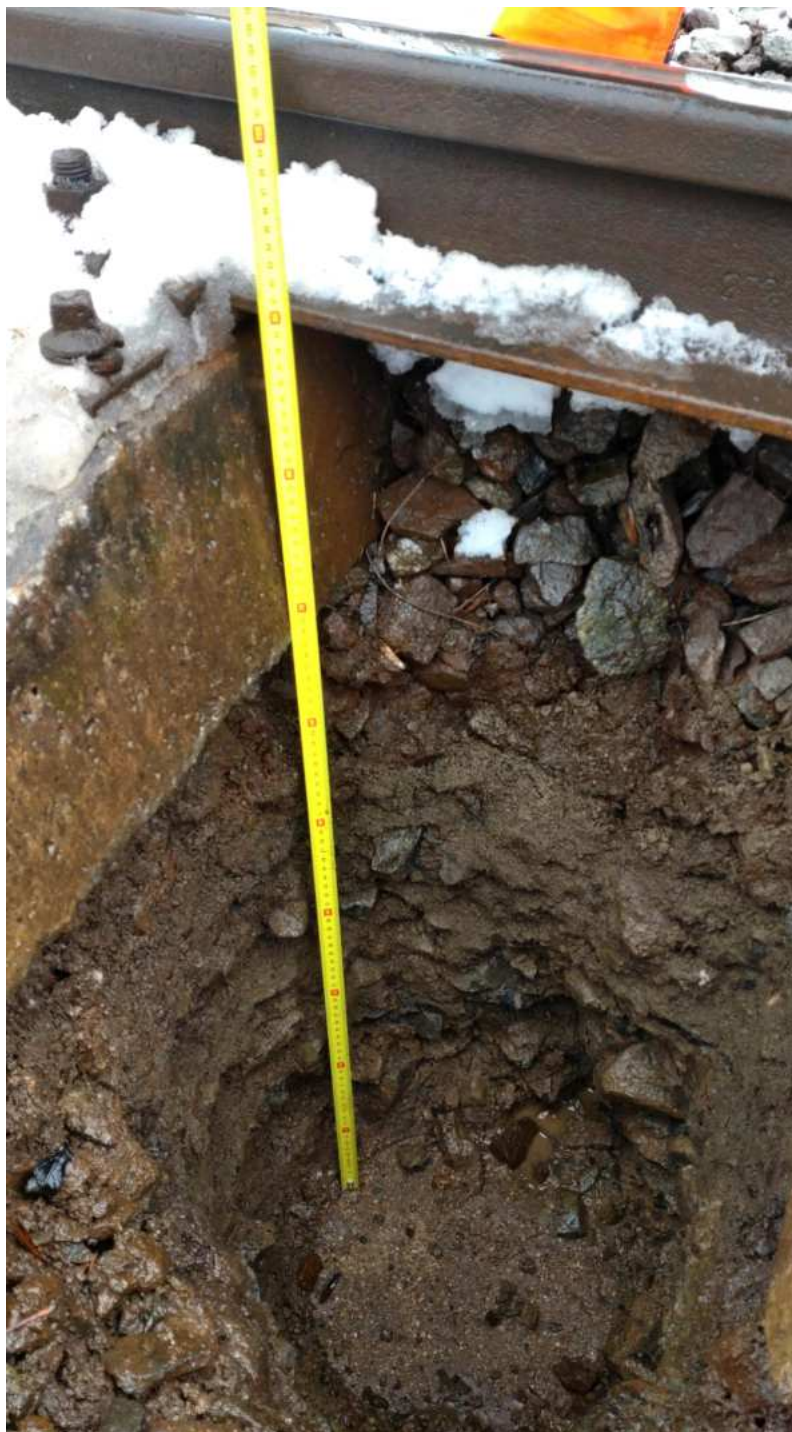
V km 42,817 byla pod levou kolejnicí ručně vykopána KS do hloubky 0,85m. Prvních 20 cm bylo čisté KL, které šlo kopat vcelku dobře. Dalších 50 cm bylo KL znečištěné, ostrohranné. V 0,7m jsme narazili na KV, která obsahovala hlínu a štěrk různé frakce kameniva, místy až 20 cm. Z konstrukční vrstvy byl odebrán vzorek jemné frakce, na které byla SZZ provedena.

Kopaná sonda - primární dokumentace				TESIA	
Zakázka	031 HOLETÍN			Sonda	KS2
Objekt				Datum	1.12.2011
Provedl	HILULKA			Počasí	0°C DEŠT
Poloha	VLEVO	Kolej	1	Staničení	42,817
Poznámky STŽEK DŘ Ø - HODNÍ PLOCHA FRÁŽE				Souřadnice S-JTSK	
				x	
				y	
				z	
				Souřadnice GPS	
				N	
				E	
Hloubka [m]	Popis vrstvy			Vzorek	
0-0,2	KOL. LOŽE ČISTE'			FORUŠ. VZOREK ZEMNÍ PLOCH WERASZEWNA	
0,2-0,7	KOL. LOŽE ZWČISTEWNA'				
0,7 -	KONSTR. VRSTVA ŠTERKOPÍSEK HLIVNA STERK FR. AŽ 20mm				
FORUŠEWNA VZOREK - JEWNA FRÁKCE KONSTR. VRSTVY ZEMNÍ PLOCH WERASZEWNA

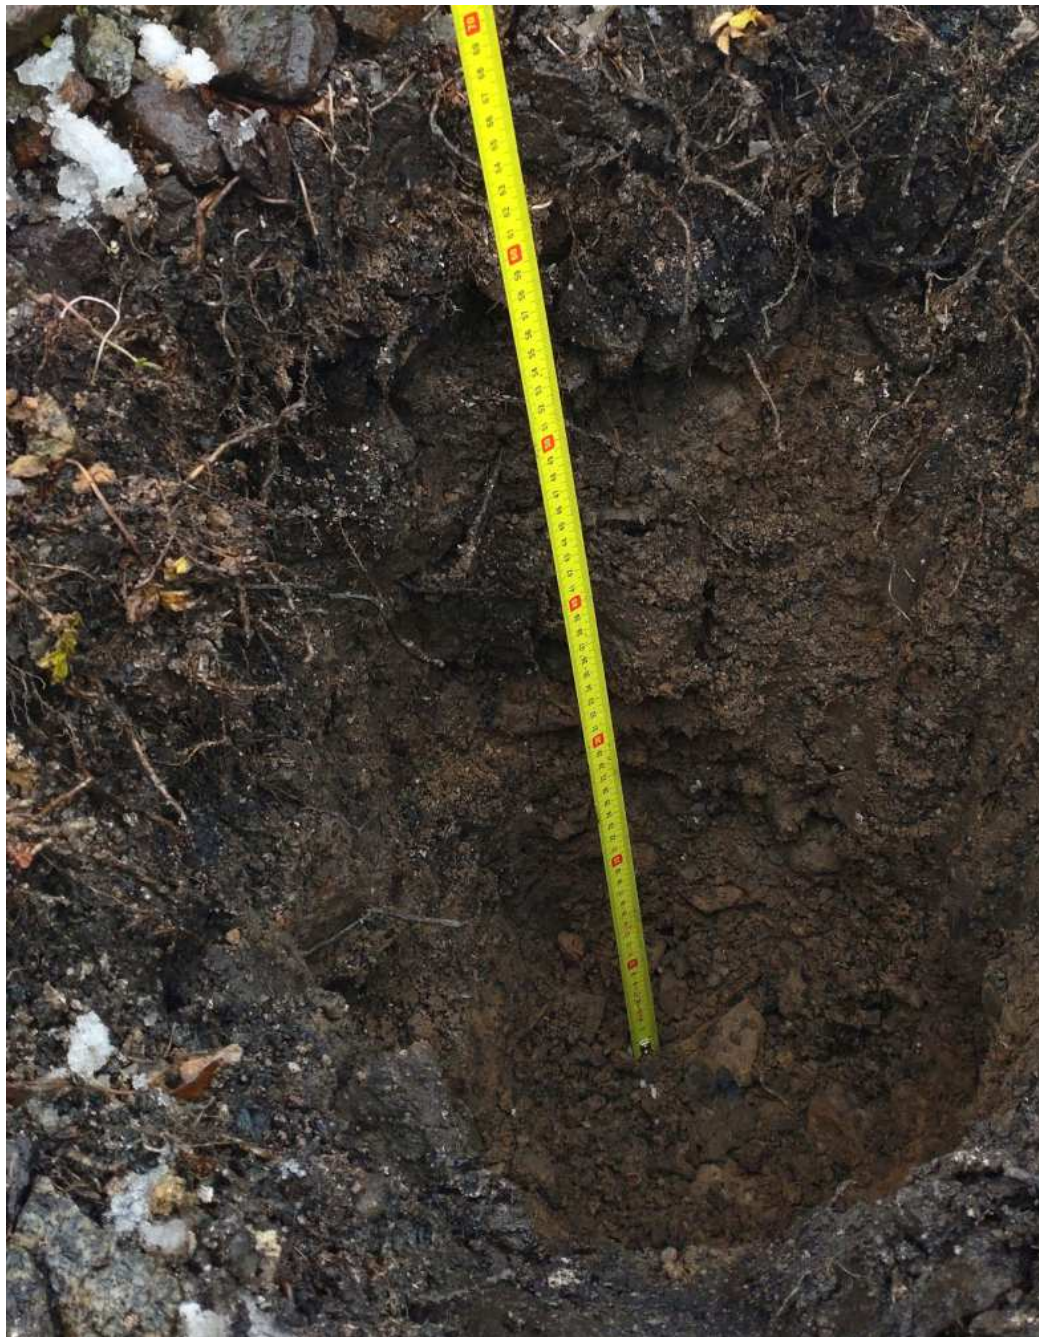
V km 42,766 byla 3 m od osy koleje (nalevo) ve svahu vykopaná KS do hloubky 0,8m. Prvních 10 cm bylo spíše čisté KL, dalších 20 cm byla černá hlína, kyprá s příměsí písku. Od 0,3 do 0,6m byla hlína už spíše černohnědá s příměsí štěrku. Od 0,6 do 0,8m byla hlína hnědá s příměsí písku a štěrku větší frakce (místy až 10 cm). Z nejspodnější konstrukční vrstvy byl odebrán vzorek jemné frakce.

Kopaná sonda - primární dokumentace			TESIA		
Zakázka	031 HOLETŮV		Sonda	KS 3	
Objekt			Datum	1.12.2021	
Provedl	MILUŠKA		Počasí	5°C DEŠT	
Poloha		Kolej	7	Staničení	42,766
Poznámky	NA WÁSPN VLEVO 3m OŠ OŠ KOLEJE		Souřadnice S-JTSK		
			X		
			Y		
			Z		
	0 - UROVŇ TĚŽEN		Souřadnice GPS		
			N		
			E		
Hloubka [m]	Popis vrstvy	Vzorek			
0-0,1	KOL. LOŽE				
0,1-0,3	HLÍNA ČERNA KYPRÁ S PŘÍMĚSÍ PÍSKU A ORGANIKY				
0,3-0,4	HLÍNA ČERNOHVNĚDÁ POSTUPNĚ HNĚDÁ ŠPÍŽE S PŘÍMĚSÍ ŠTERKU				
0,4-0,8	HLÍNA HNĚDÁ KYPRÁ S PŘÍMĚSÍ PÍSKU A ŠTERKU FR AŽ 10cm	POL. VZOREK			
	POL. VZOREK - ČERNÁ JETVÁ FRAKCE
