ZÁVĚREČNÁ ZPRÁVA Z INŽENÝRSKOGEOLOGICKÉHO PRŮZKUMU

Chotyně

**Chotyně zastávka - oprava (částečná
demolice a oprava)**

Hradec Králové, červen 2020

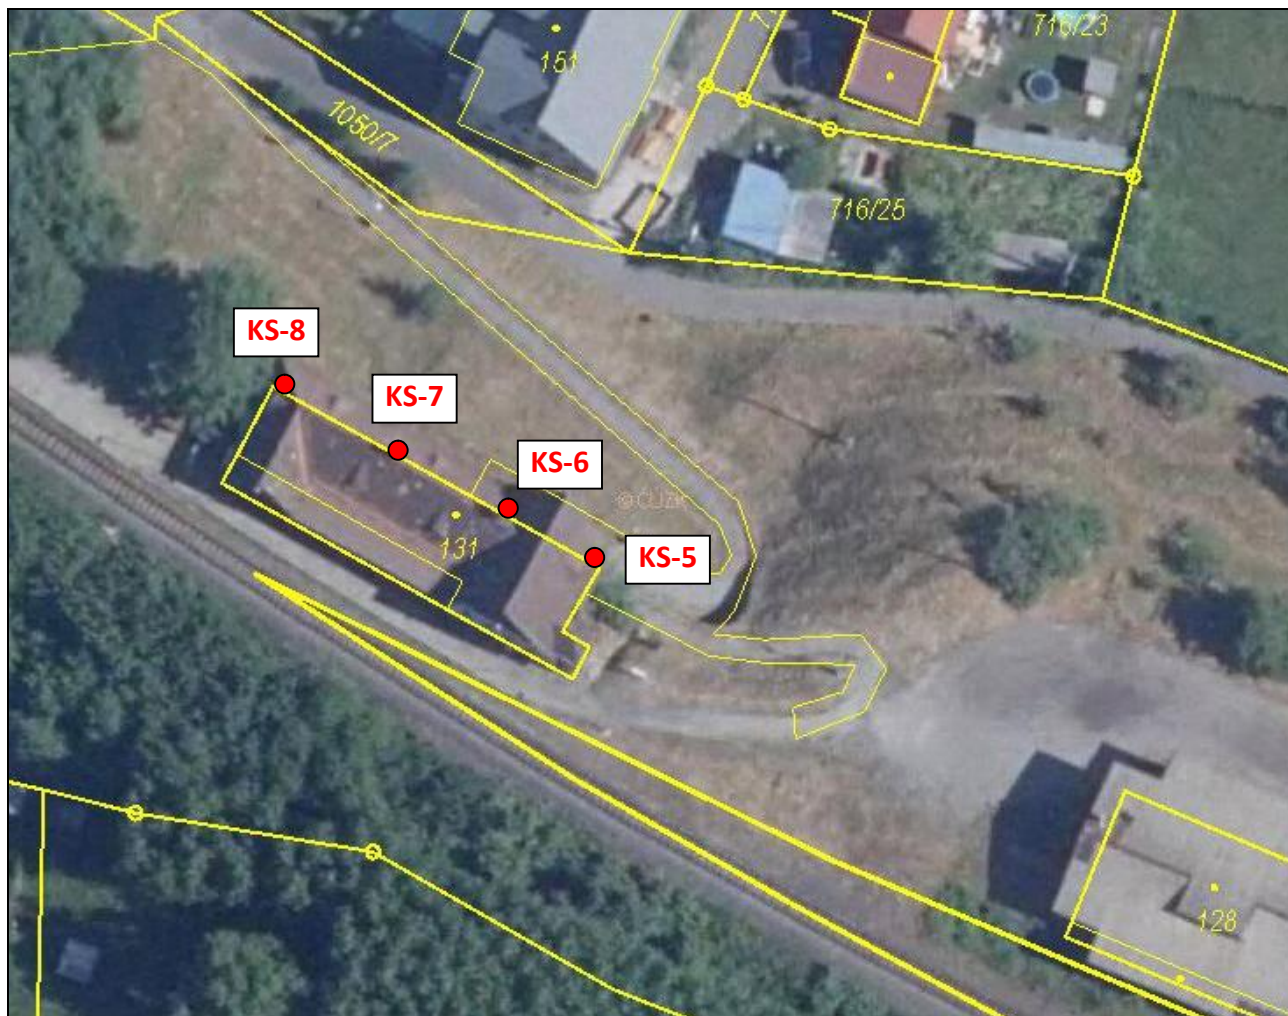
Podrobná situace

M 1 : 500

0,85 - 1,15 m pod povrch stávajícího terénu. Umístění kopaných sond KS-5 až KS-8 je patrné v podrobné situaci - příloha č. 2.2. Profil kopaných sond je součástí příloh č. 3.5 až 3.8 této zprávy.

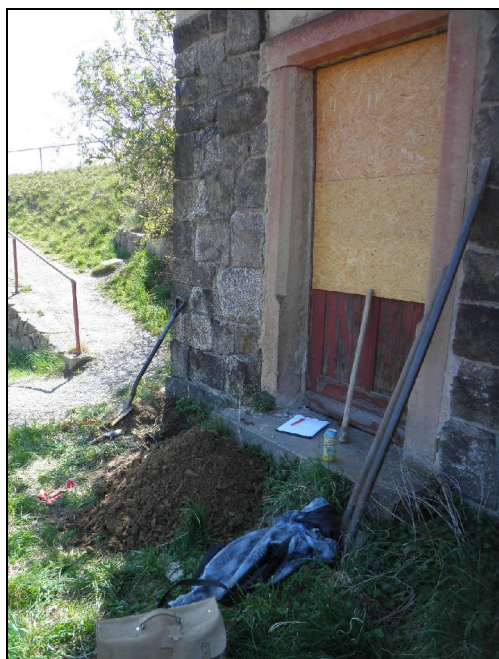
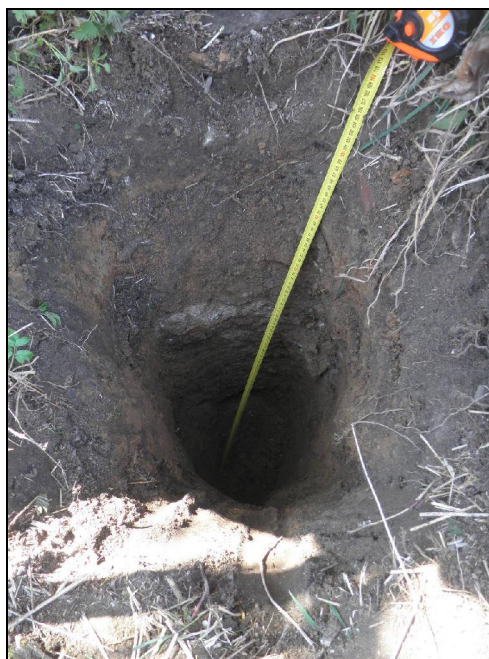
název zakázky:	IGP Chotyně zastávka - oprava (částečná demolice a oprava)			
lokalizace sondy:	S-JTSK: Y - 700017, X - 964548.31, viz situace v příloze č. 2			
rozměry sondy:	0,40 x 0,70 m	datum popisu:	22.04. 2020	
hloubka sondy:	1,15 m	dokumentoval:	Mgr. M.Štancí	
Hloubka [m] od - do	Makroskopický popis		ČSN 73 6133 P 73 1005	ČSN EN ISO 14 688
0,00	1,00	Jíl s nízkou až střední plasticitou, s drobnými štěrky, tuhé až pevné konzistence, s drnem na povrchu		F6 CI Y grclsiMg
1,00	1,15	Jíl s nízkou až střední plasticitou, tuhé až pevné konzistence, ZS objektu ověřena v hloubce 1,00 m pod terénem		F6 CI Y clsiMg

Fotografická dokumentace

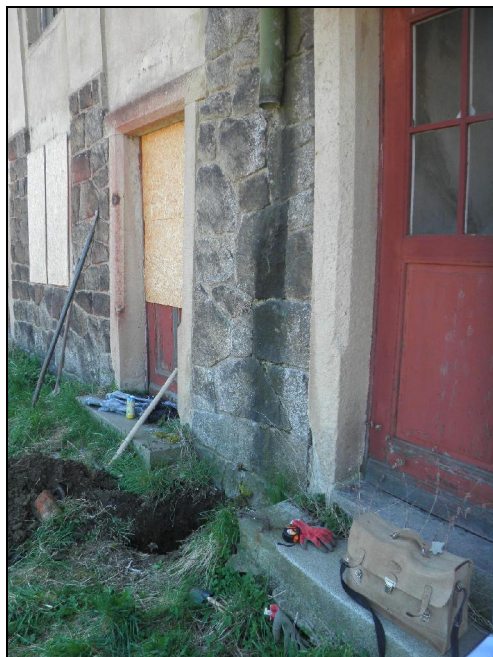
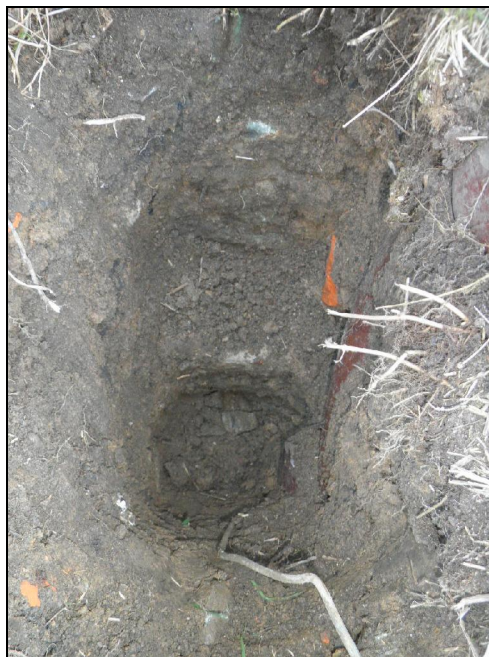
Hloubka [m] od - do		Makroskopický popis	ČSN 73 6133 P 73 1005	ČSN EN ISO 14 688
0,00	0,95	Jíl štěrkovitý, až štěrk jílovitý, tuhé konzistence, hnědé barvy s drobnými štěrky granitu, nasycený vodou (prasklý svod srážkových vod obložený cihlami), ZS objektu ověřena v hloubce 0,80 m pod terénem	F2-G5 Y	grclMg

Fotografická dokumentace

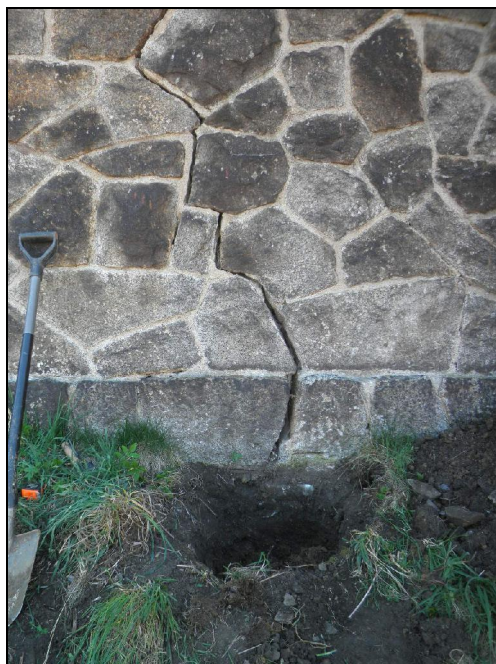
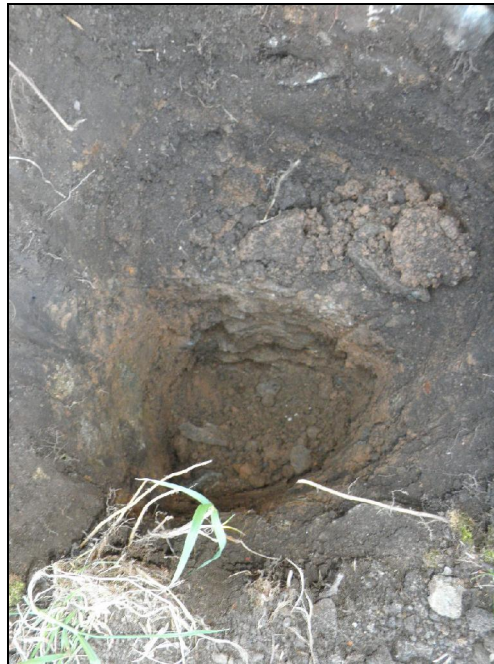
název zakázky:	IGP Chotyně zastávka - oprava (částečná demolice a oprava)			
lokalizace sondy:	S-JTSK: Y - 700030, X - 964546, viz situace v příloze č. 2			
rozměry sondy:	0,40 x 0,60 m		datum popisu:	22.04. 2020
hloubka sondy:	0,85 m		dokumentoval:	Mgr. M.Štancí
Hloubka [m] od - do	Makroskopický popis		ČSN 73 6133 P 73 1005	ČSN EN ISO 14 688
0,00	0,70	Štěrk jílovitý, štěrky a kameny granitu o velikosti do 10 až 15 cm, silně zajiňované (jíl má tuhou konzistenci), menší úlomky v ruce lámatelné	G5 GC + Cb Y	coclgrMg
0,70	0,85	Jíl s nízkou až střední plasticitou, tuhá konzistence, okrově hnědé až nažloutlé barvy, se štěrky granitu, místy charakter štěrkovitého jílu tř. F2, ZS objektu ověřena v hloubce 0,77 - 0,80 m pod terénem	F2-F6 Y	grclsiMg

Fotografická dokumentace

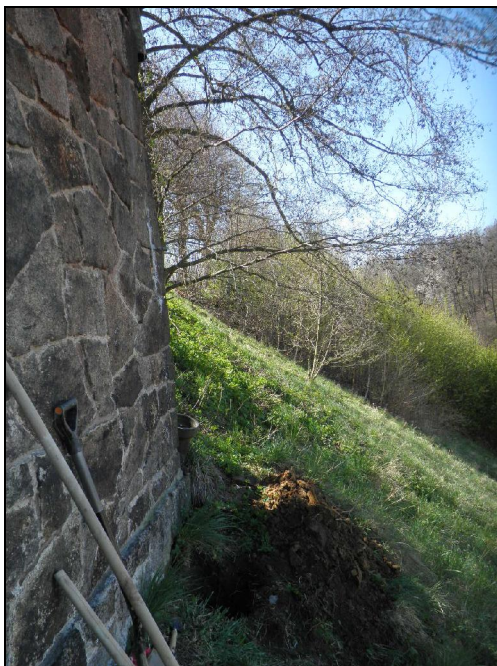
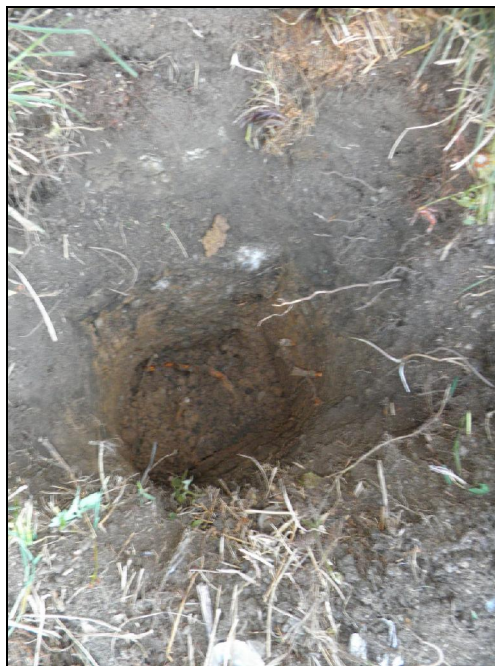
název zakázky:	IGP Chotyně zastávka - oprava (částečná demolice a oprava)		
lokalizace sondy:	S-JTSK: Y - 700041, X - 964540, viz situace v příloze č. 2		
rozměry sondy:	0,40 x 0,60 m	datum popisu:	22.04. 2020
hloubka sondy:	0,90 m	dokumentoval:	Mgr. M.Štancí
Hloubka [m] od - do	Makroskopický popis		ČSN 73 6133 P 73 1005
0,70	0,90	Jíl s nízkou až střední plasticitou, tuhé konzistence, okrově hnědé až nažloutlé barvy, na povrchu humózní vrstva s drnem trávy, na bázi sondy kořeny stromů, ZS objektu ověřena v hloubce 0,80 m pod terénem	ČSN EN ISO 14 688 F6 CL-CI Y clsiMg

Fotografická dokumentace

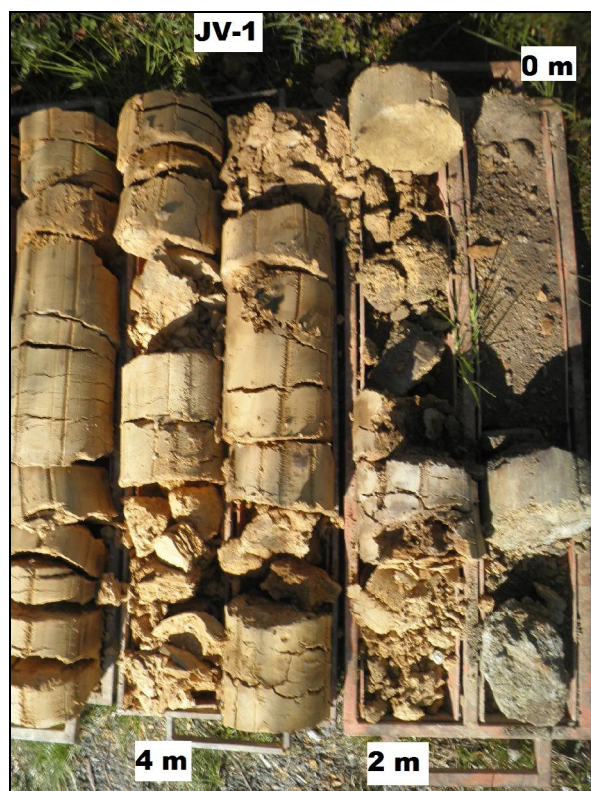
Výnos jádra sondy JV-1

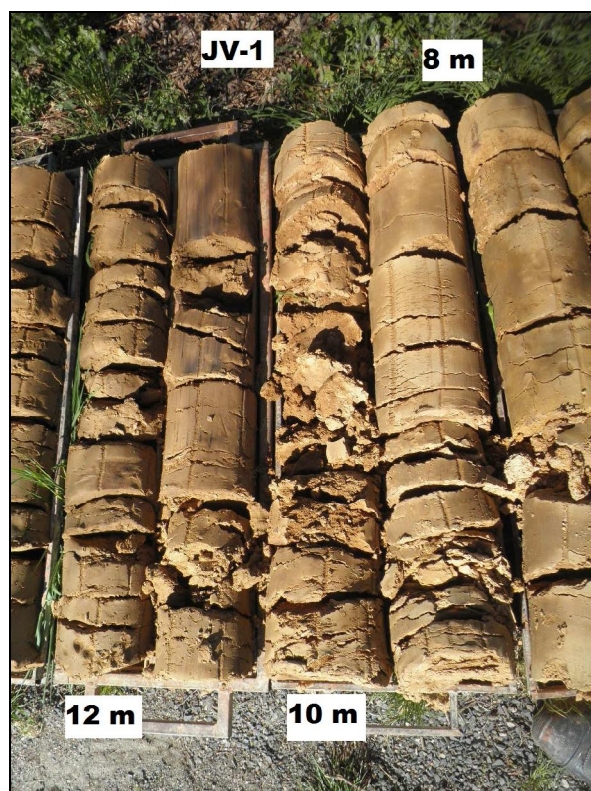
Výnos jádra sondy JV-1

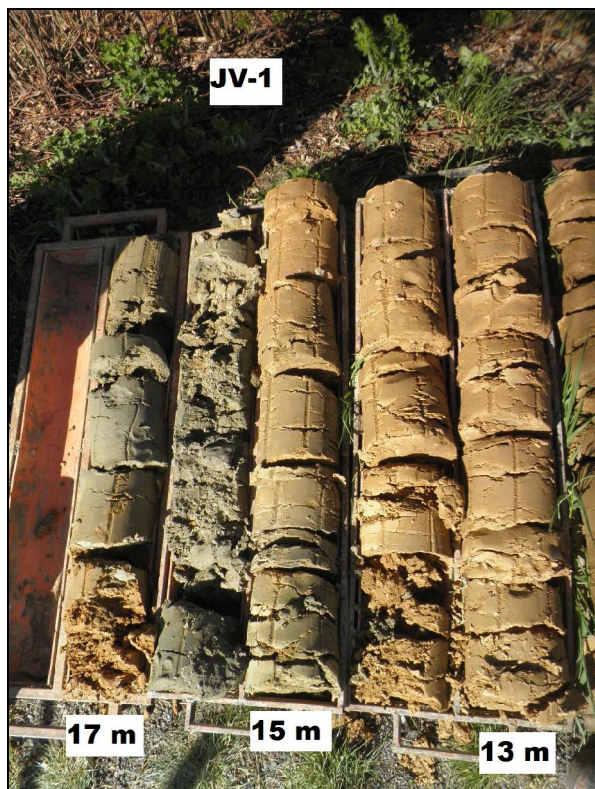
Výnos jádra sondy JV-1

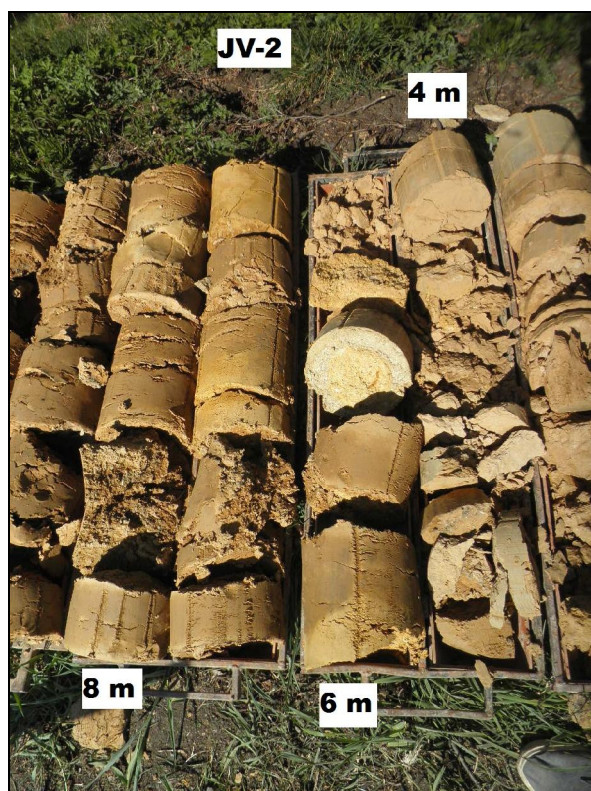
Výnos jádra sondy JV-2

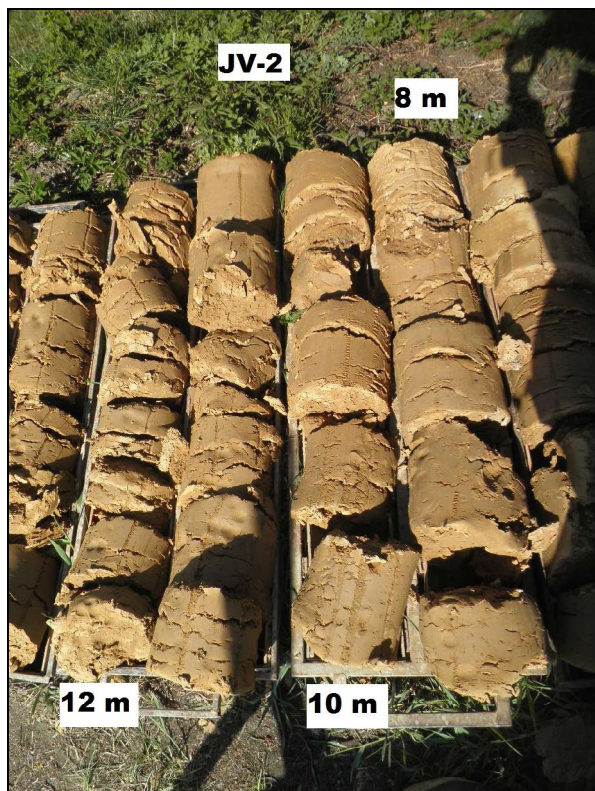
Výnos jádra sondy JV-2

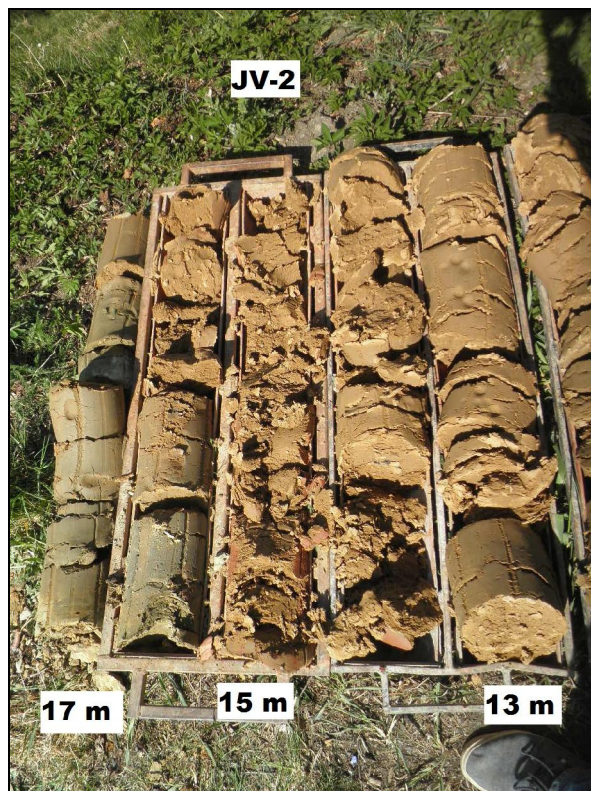
Výnos jádra sondy JV-2

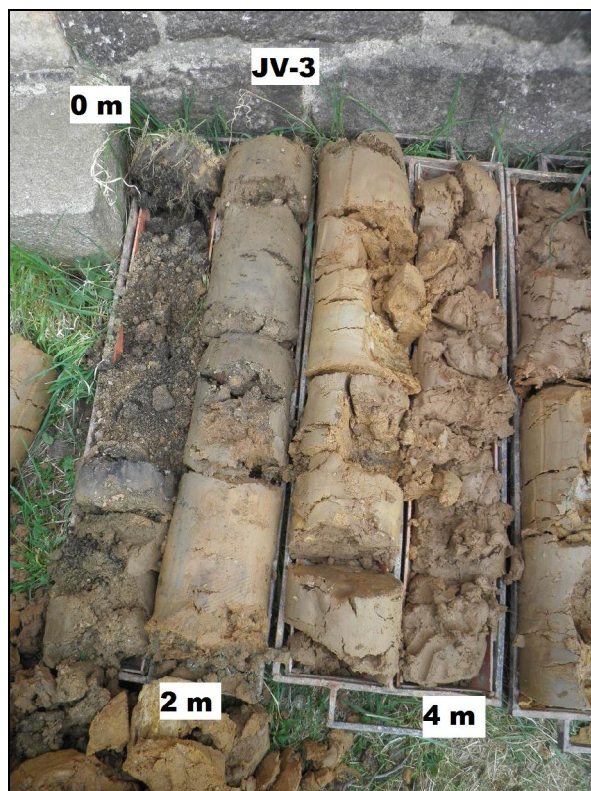
Výnos jádra sondy JV-3

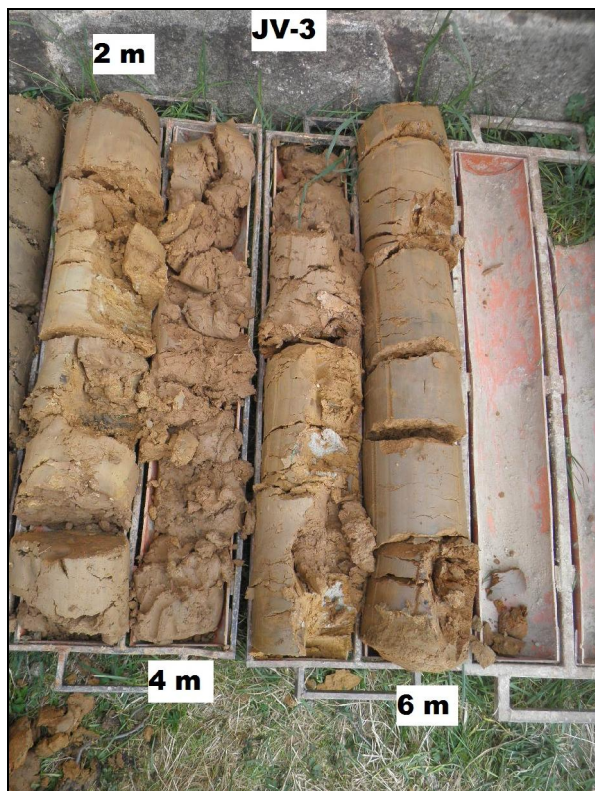
Výnos jádra sondy JV-3

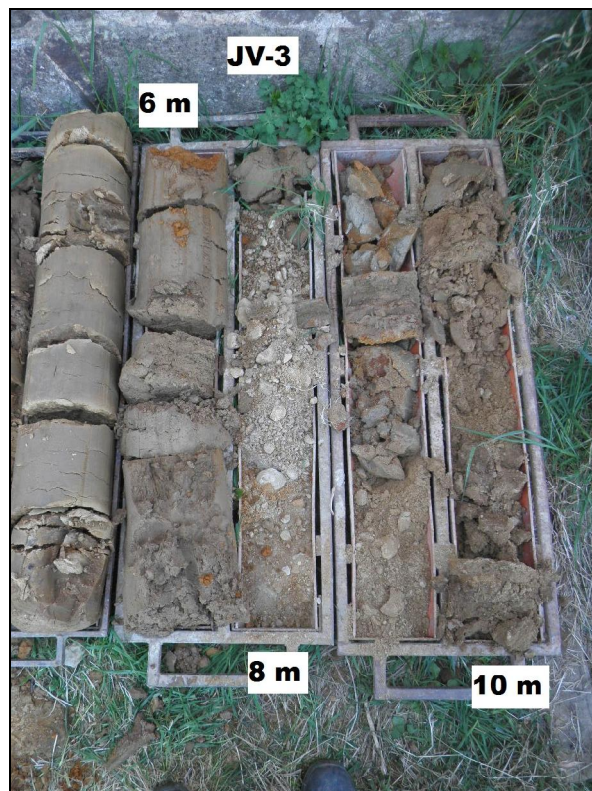
Výnos jádra sondy JV-3
