ODBORNÁ STUDIE Č. 4569-S66-17

Optimalizace traťového úseku Litoměřice dolní nádraží (včetně) - Ústí nad Labem Střekov (mimo)	PDF
ČÁST 1 – AKUSTIKA	Revize 0

Akustická studie je požadována jako součást dokumentace pro územní řízení pro stavbu "Optimalizace traťového úseku Litoměřice dolní nádraží (včetně) - Ústí nad Labem Střekov (mimo)". Cílem je ověřit aktuální hlukovou zátěž podél trati měření a výpočtem izofon v obytných lokalitách, posoudit výhledový stav a případně navrhnout odpovídající protihluková opatření. Současně je třeba posoudit možnost využití korekce pro starou hlukovou zátěž, neboť vlivem optimalizace trati nedochází ke změnám v jejím vedení, resp. drobné úpravy kolejí nezasahují mimo stávající těleso trati.

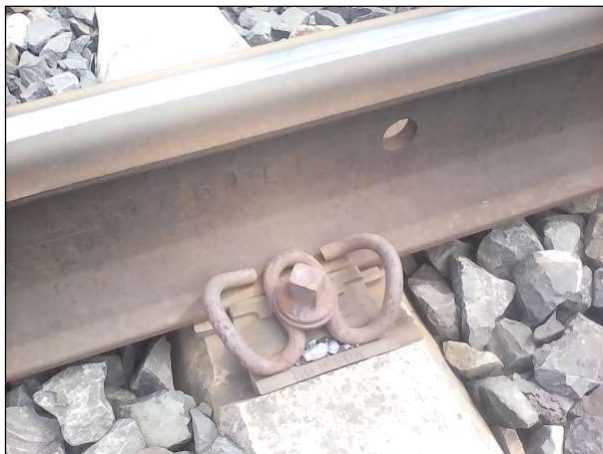
Traťová kolej směr Litoměřice (Lysá n/L), úsek Litoměřice – Libochovany (nová kolej): Kolejnice tvaru UIC 60 E1, pražce betonové B91S. Upevnění kolejnic bezpodkladnicové pružné W14, na zhlavích železničních stanic upevnění Pandrol. Výška šterkového lože cca 25-40 cm.

Detail železničního svršku, nová kolej (60 E1)

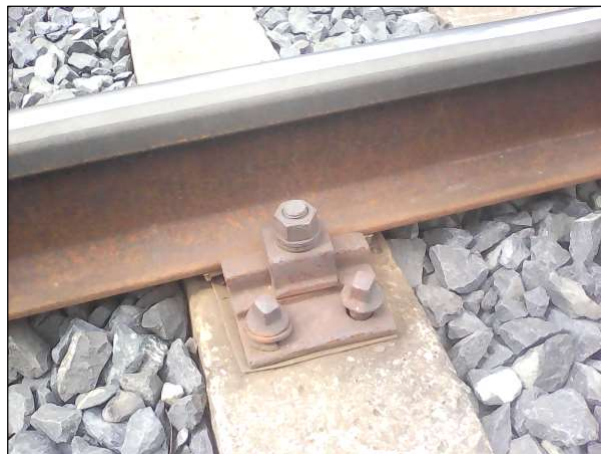
Traťová kolej směr Ústí n/L (stará kolej): Kolejnice tvaru R 65, pražce betonové SB 6 nebo SB 8 (na zhlaví ŽST dřevěné), upevnění podkladnicové tuhé typu K. V úseku Litoměřice – Libochovany provedeno broušení kolejnic v roce 2013. Výška šterkového lože cca 30-40 cm.

Detail železničního svršku, stará kolej (R 65)

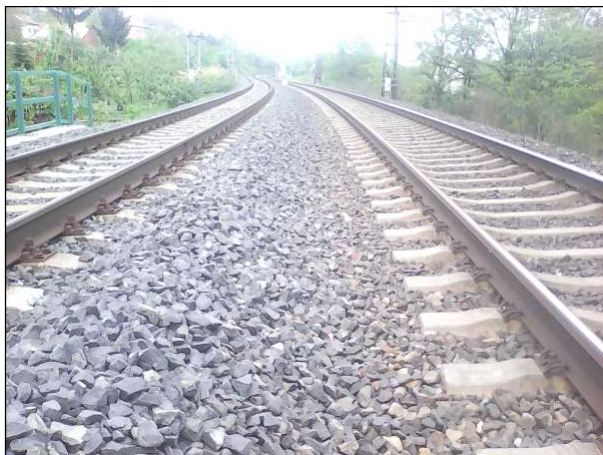
Stav trati v úseku Litoměřice – Libochovany

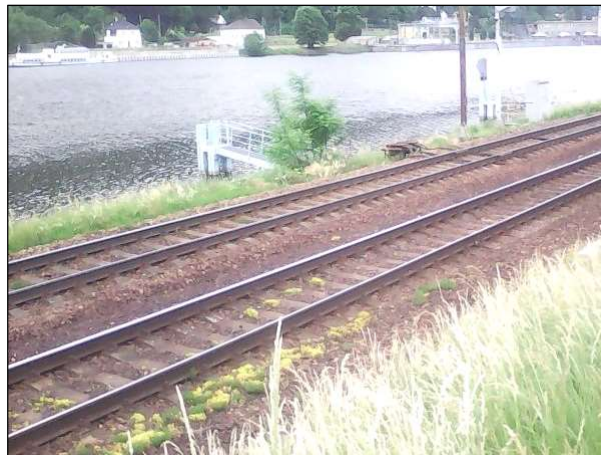
Stav trati v úseku Církvice – Ústí n/L
