**Expertní zpráva č.
2000J359**

**STAVEBNĚ TECHNICKÝ PRŮZKUM MOSTNÍ KONSTRUKCE
ŽATEC (MIMO) – ČESKÉ ZLATNÍKY (MIMO) (VČ. OBRNICE)
EVD. KM 204,560, MOST PŘES POTOK HUTNÝ**

Tato zpráva uvádí výsledky stavebně technického průzkumu mostní konstrukce na trati: ŽATEC (MIMO) – ČESKÉ ZLATNÍKY (MIMO) (VČ. OBRNICE)

EVD. KM 204,560, MOST PŘES POTOK HUTNÝ

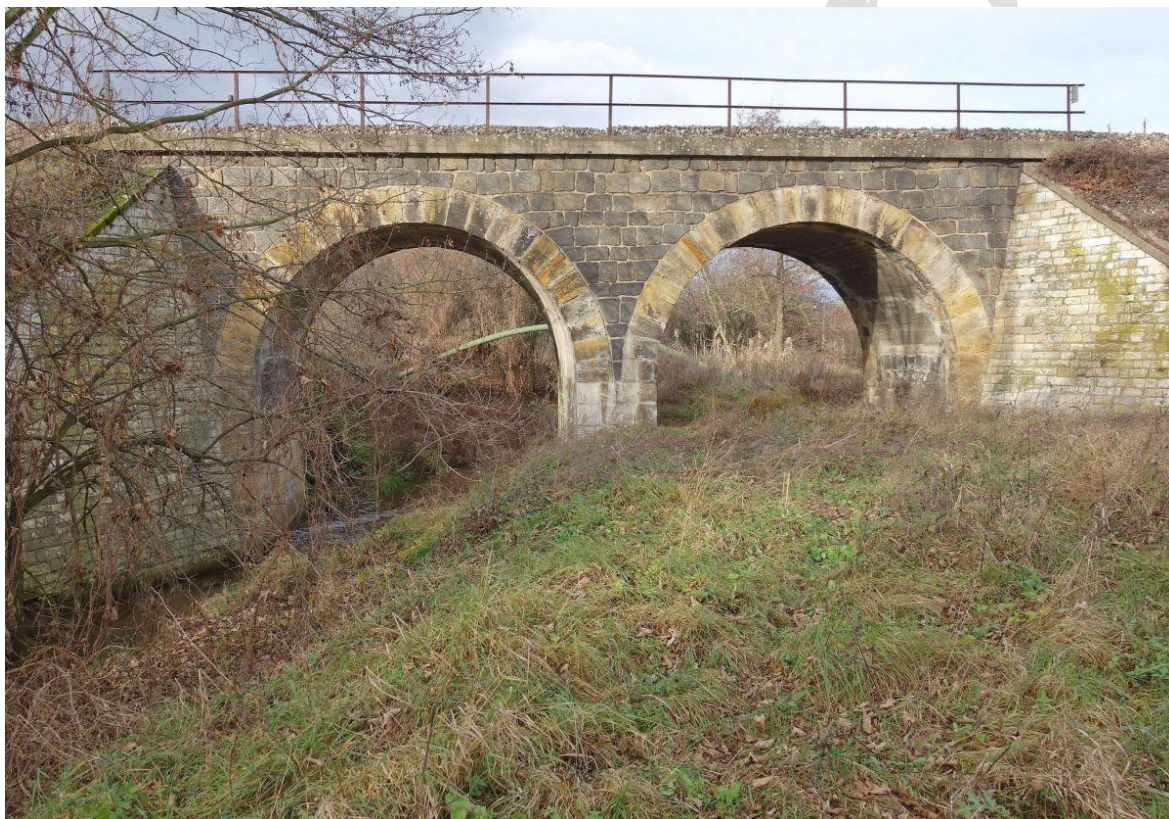
Foto 1: Pohled na mostní konstrukci.

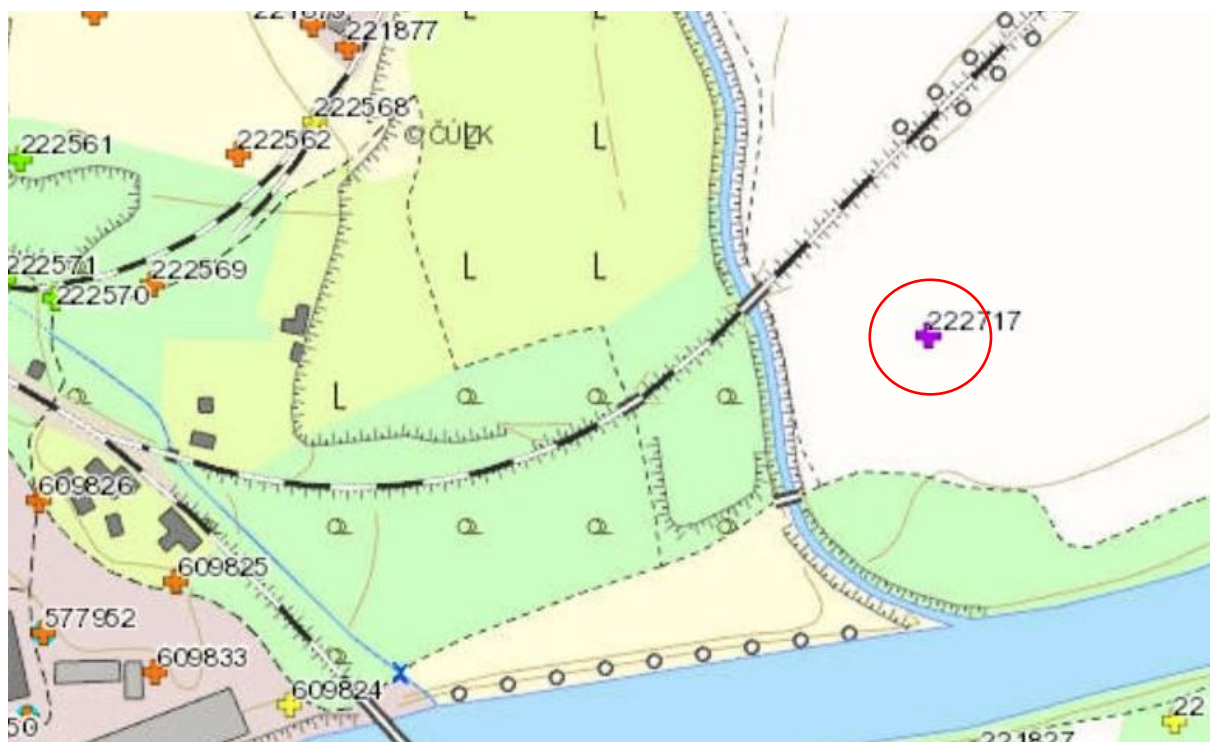
Obr. 1 Sledovaná oblast a uváděné geologické sondy.

Vrt z roku 1941 se nachází cca 90 m jihovýchodně od mostu v nadmořské výšce 200 m.n.m.

0,0 – 1,5 m	hlína (humus), hnědá
1,5 – 3,0 m	písek, mokrý
3,0 – 4,0 m	šterk, ulehlý, mokrý
4,0 – 5,3 m	písek, mokrý

5,3 – 10,8 m písek hrubozrnný, mokrý
10,8 – 15,1 m písek hrubozrnný, mokrý
15,1 – 16,0 m jíl, pevný, suchý
16,0 – 19,5 m jíl, vápnitý, pevný, suchý
19,5 – 25,1 m jíl, vápnitý velmi pevný, suchý

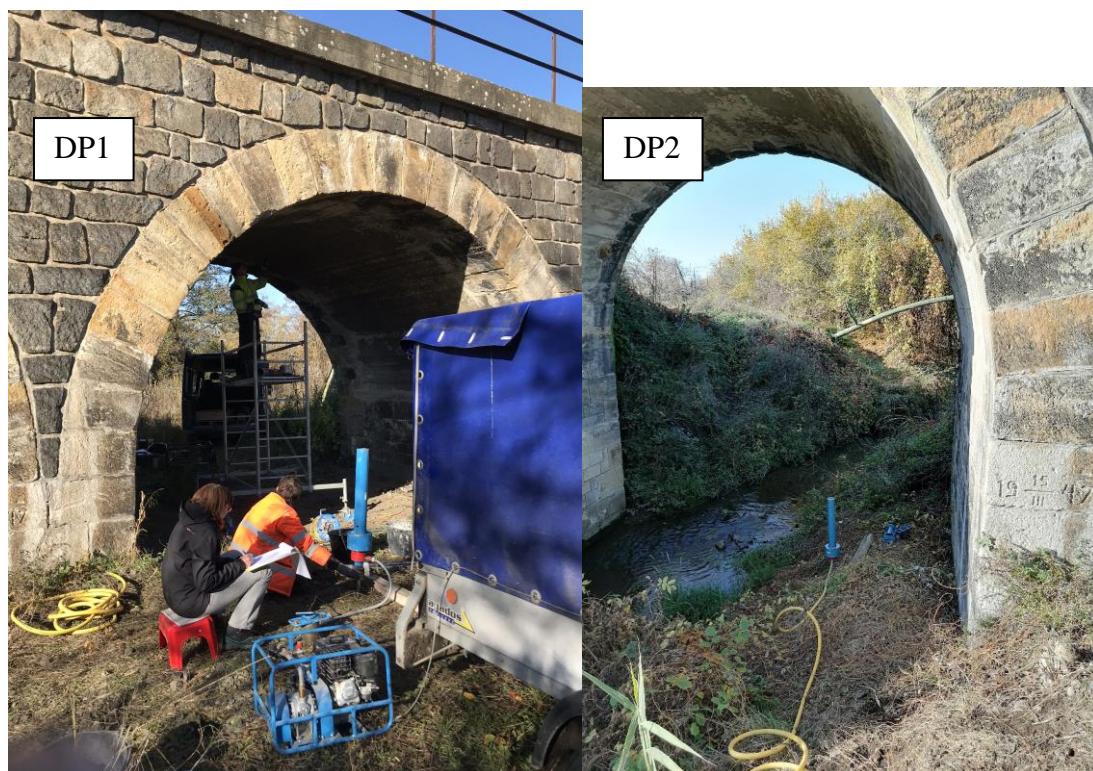
Obr. 2 Dynamická penetrace DP1, DP2.

Dne 5.11.2020 byly provedeny 2 zkoušky dynamické penetrace DP1 a DP2 u železničního mostu přes potok Hutný v Žatci. Penetrační sonda DP1 byla ukončena v hloubce 3,9 m a sonda DP2 v hloubce 1,9 m z důvodu vysokých penetračních odporů. Z výsledků prací byla vypočtena hodnota dynamického penetračního odporu q_{dyn} . Celkem byly provedeny 2 penetrační sondy o souhrnné metráži 5,8 m.

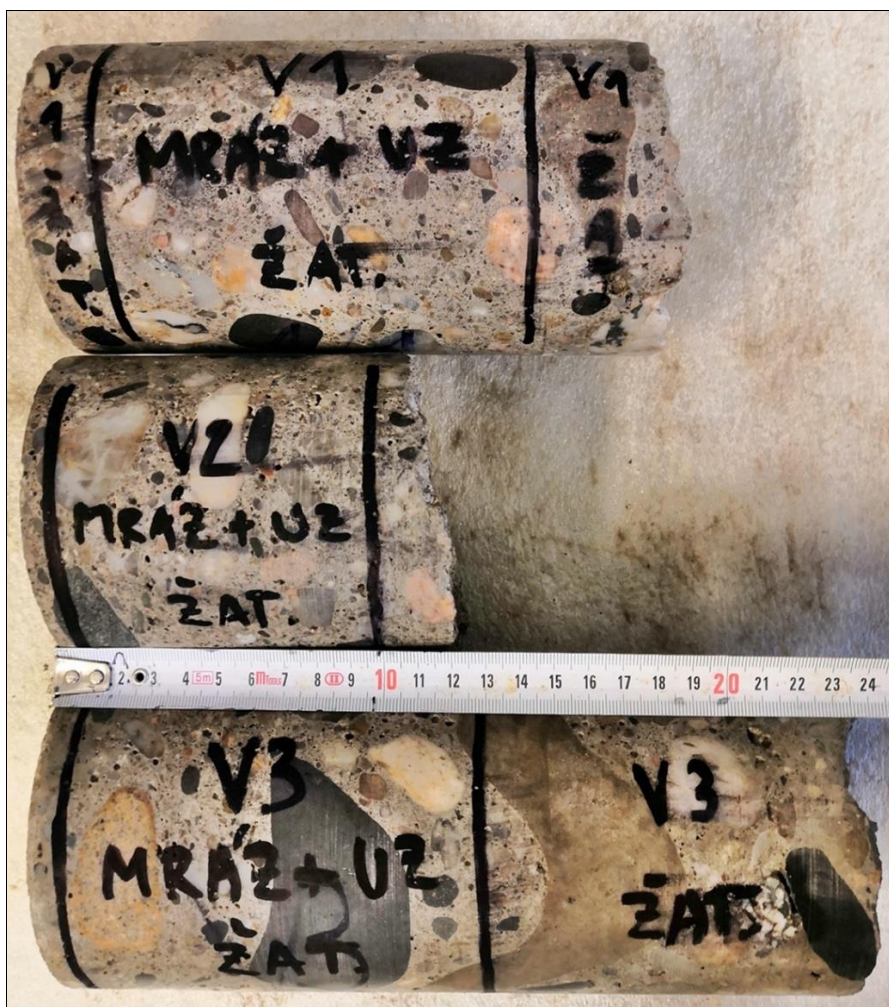
Označení vývrtu	Délka / průměr [mm]	Popis struktury vývrtu
V1	190/Ø100	Ve vývrtu převažuje podíl HTK nad DTK. Max. velikost zrna HTK je 65 mm. Beton je hutný až mírně pórovitý, na povrchu vývrtu byl zaznamenán větší počet makropórů do velikosti 6 mm. Povrch vývrtu je hladký.
V2	115/Ø100	Ve vývrtu převažuje podíl HTK nad DTK. Max. velikost zrna HTK je 50 mm. Beton je hutný až mírně pórovitý, na povrchu vývrtu byl zaznamenán větší počet makropórů do velikosti 5 mm, ojediněle byly zaznamenány póry velikosti až 10 mm. Povrch vývrtu je hladký.
V3	235/Ø100	Ve vývrtu převažuje podíl HTK nad DTK. Max. velikost zrna HTK je až 95 mm. Beton je hutný až mírně pórovitý, na povrchu vývrtu byl zaznamenán větší počet makropórů do velikosti 4 mm. Povrch vývrtu je hladký.

Foto 1: Pohled na vývrty V1 až V3
