## **Rekonstrukce mostu v km 21,510 na trati Tábor - Písek**

**Inženýrskogeologický průzkum pražcového podloží**

**číslo úkolu 21 065**

**Praha, květen 2021**

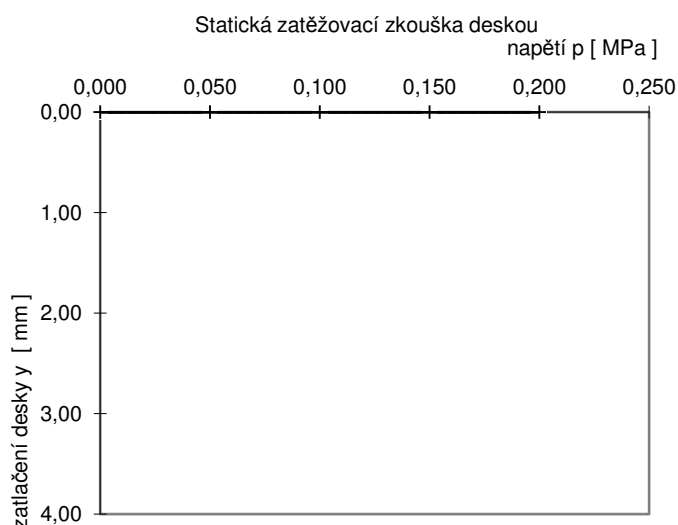
**VÝSTUPY ZE STATICKÉ ZATĚŽOVACÍ ZKOUŠKY A Z DYNAMICKÉ PENETRAČNÍ ZKOUŠKY**

zkušební metoda: dynamická souprava RAMM - střední dynamická penetrace

Prognóza vývoje kvality zemin v podloží je posouzena na základě dynamických penetračních zkoušek. Kvalita je rozlišována do tří skupin – klesá, konstantní a roste.
