REKONSTRUKCE TV V ÚSEKU HRANICE NA MORAVĚ - HRANICE NA MORAVĚ MĚSTO, INŽENÝRSKOGEOLOGICKÝ PRŮZKUM

Závěrečná zpráva

Objednatel:	TESIA speciální technické práce s.r.o.			
Název zakázky:	Rekonstrukce TV v úseku Hranice na Moravě – Hranice na Moravě město, IGP			
Číslo zakázky:	Zpracoval:	Schválil:	Měřítko:	Datum:
22.0098.223Z95	Pavla Binarová	RNDr. Kresta, Ph.D.	1:2500	Duben 2022
SITUACE S LOKALIZACÍ PRŮZKUMNÝCH DĚL				Číslo přílohy:
				1

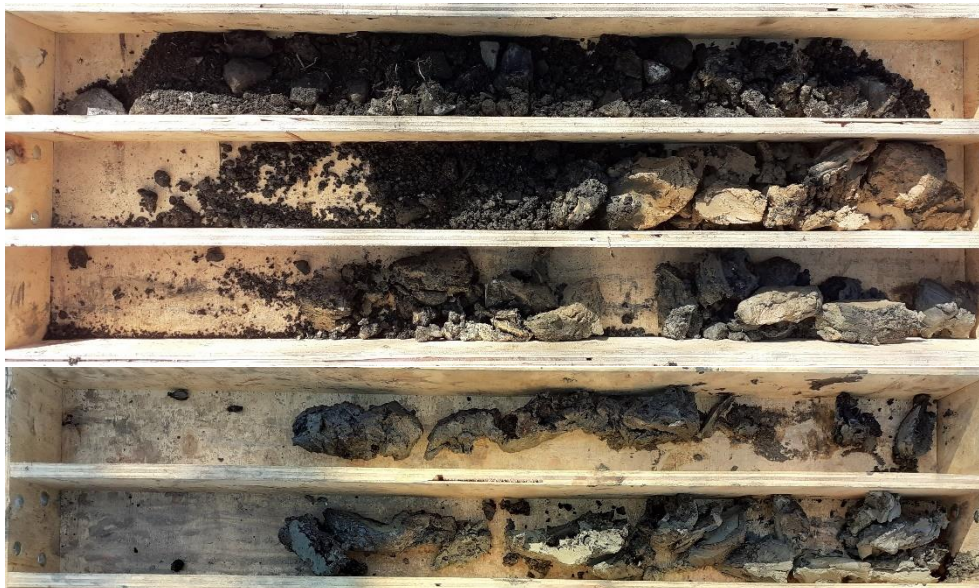
Jádro průzkumné sondy S1

- **Navážka** (těleso násypu), hlína štěrkovitá, černá, s obsahem drceného kameniva 16/32, u báze s příměsí škváry, v intervalu 1,0 až 1,4 m bez výnosu jádra; ověřená sondou S1W do hloubky 1,6 m (273,8 m n. m.).
- **Navážka** (těleso násypu), jíl se střední plasticitou, tmavě žlutý, tuhý, místy s úlomky cihel a se zrny štěrku o velikosti do 1 cm; v intervalu 2,0 až 2,3 m bez výnosu jádra; ověřeno sondou S1W v úrovni 1,6 až 2,6 m (273,8 až 272,8 m n. m.).
- **Jíl se střední plasticitou** (F6 CI), šedý, měkký, fluvialní, podloží násypu; v intervalu 3,0 až 3,3 m a 4,0 až 4,3 m bez výnosu jádra; ověřený sondou S1W v úrovni 2,6 m do konečné hloubky sondy 5,0 m (272,8 až 270,4 m n. m.).

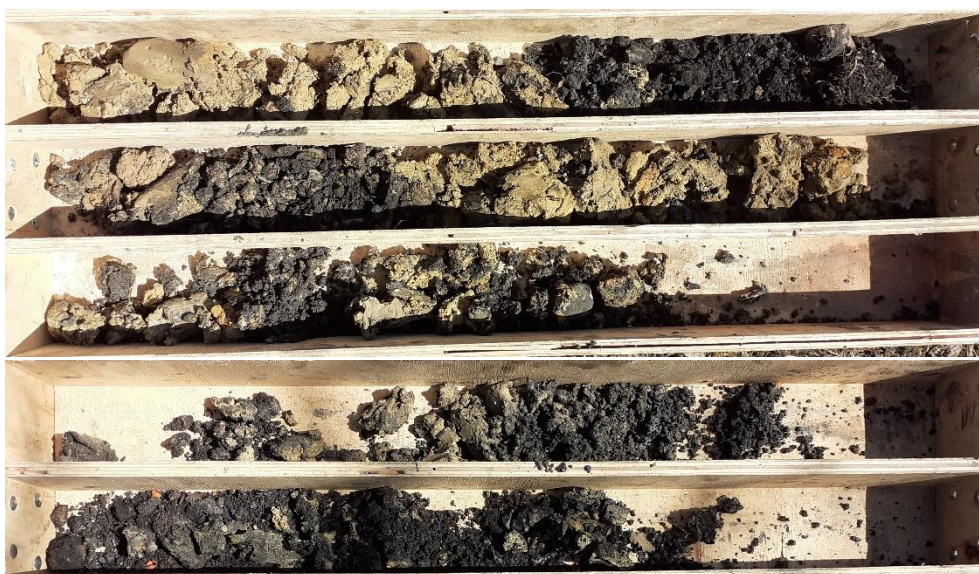
Jádro průzkumné sondy S3

- **Navážka** (těleso násypu), hlína štěrkovitá, černá, se štěrkovými zrny o velikosti do 3 cm; ověřena sondou S3W do hloubky 0,4 m (271,5 m n. m.).
- **Navážka** (těleso násypu), jíl s vysokou plasticitou, tmavě žlutý až šedožlutý, tuhý, velmi mírně písčitý; ověřeno sondou S3W v úrovni 0,4 až 3,0 m (271,5 až 268,9 m n. m.).
- **Navážka** (těleso násypu), jíl se střední plasticitou, černožlutý, tuhý, s variabilním podílem štěrkovité složky (škvára, úlomky cihel, zrna štěrku); od 4,7 m charakteru jílu štěrkovitého; místy bez výnosu jádra. Ověřeno sondou S3W v úrovni od 3,0 m do konečné hloubky sondy 5,0 m (268,9 až 266,9 m n. m.).

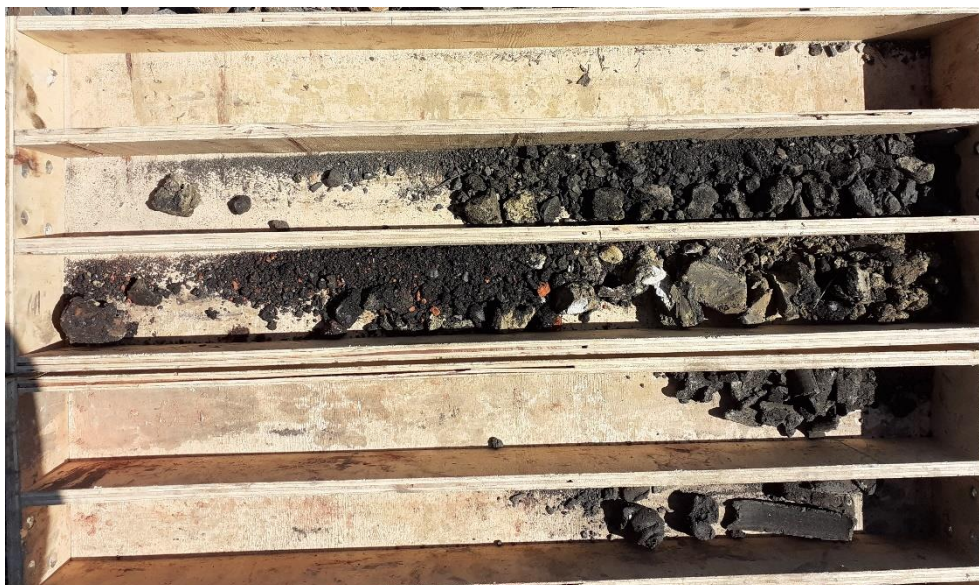
Jádro průzkumné sondy S5

- **Navážka** (těleso násypu), do 1,5 m bez výnosu jádra, níže ověřena hlína štěrkovitá, šedočerná, se zrny jílovců a prachovců o velikosti do 3 cm, od úrovně 2,0 m s úlomky cihel, na bázi s příměsí škváry; ověřena sondou S5W do hloubky 2,6 m (268,0 m n. m.).
- **Navážka** (těleso násypu), jíl s vysokou plasticitou, tmavě žlutý až šedožlutý, tuhý, místy s úlomky cihel a se zrny štěrku do 2 cm; v intervalu 3,0 až 3,2 m bez výnosu jádra; ověřeno sondou S5W v úrovni 2,6 až 3,2 m (268,0 až 267,4 m n. m.).
- **Navážka** (těleso násypu), téměř bez výnosu jádra (3,2 – 3,9 m; 4,0 – 4,8 m), jíl se střední až vysokou plasticitou, tmavě šedý, tuhý, pravděpodobně fluvialního původu; ověřeno sondou S5W v úrovni od 3,2 m do konečné hloubky sondy 5,0 m (267,4 až 265,6 m n. m.).

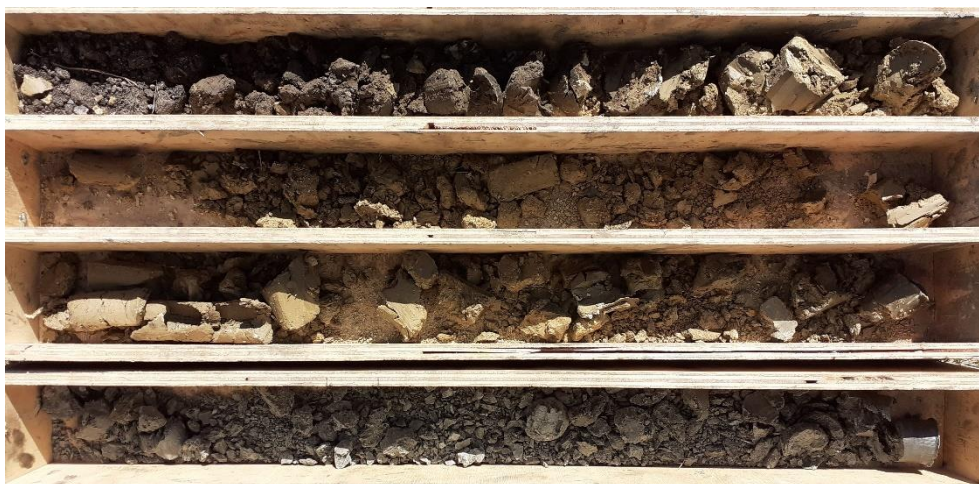
Jádro průzkumné sondy S7

- **Navážka** (těleso násypu), hlína se střední plasticitou, tmavě hnědá, tuhá, do 0,2 m se šterkovými zrny, místy s úlomky cihel; ověřena sondou S7W do hloubky 0,8 m (268,6 m n.m.).
- **Navážka** (těleso násypu), jíl s vysokou plasticitou, šedohnědý, tuhý; ověřeno sondou S7W v úrovni 0,8 až 3,0 m (268,6 až 266,4 m n. m.).
- **Jíl s vysokou plasticitou** (F8 CH), šedý, pevný, vápnitý, miocenní; podloží násypu. Ověřený v úrovni od 3,0 m do konečné hloubky sondy 4,0 m (266,4 až 265,4 m n.m.).

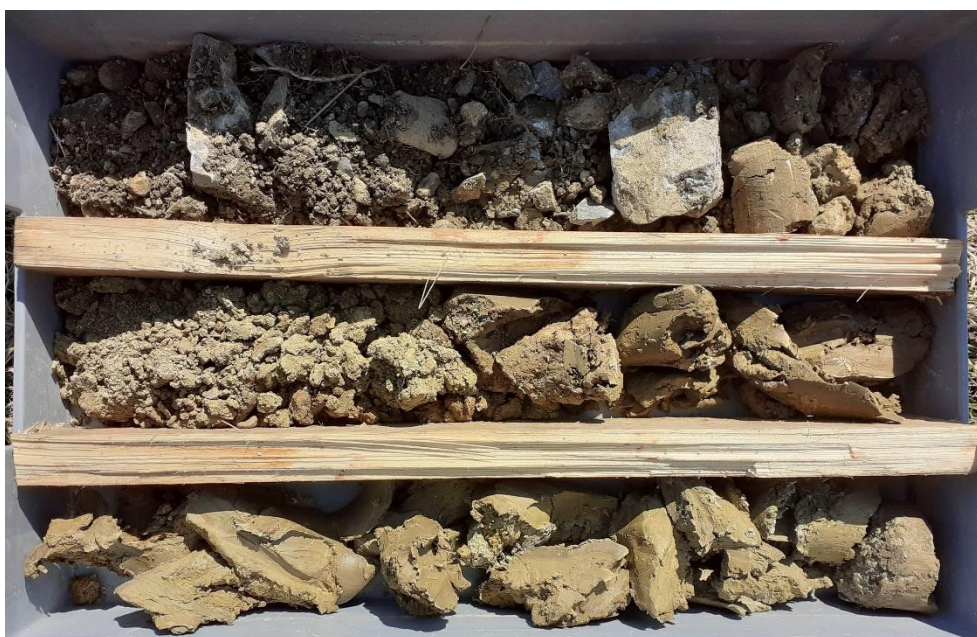
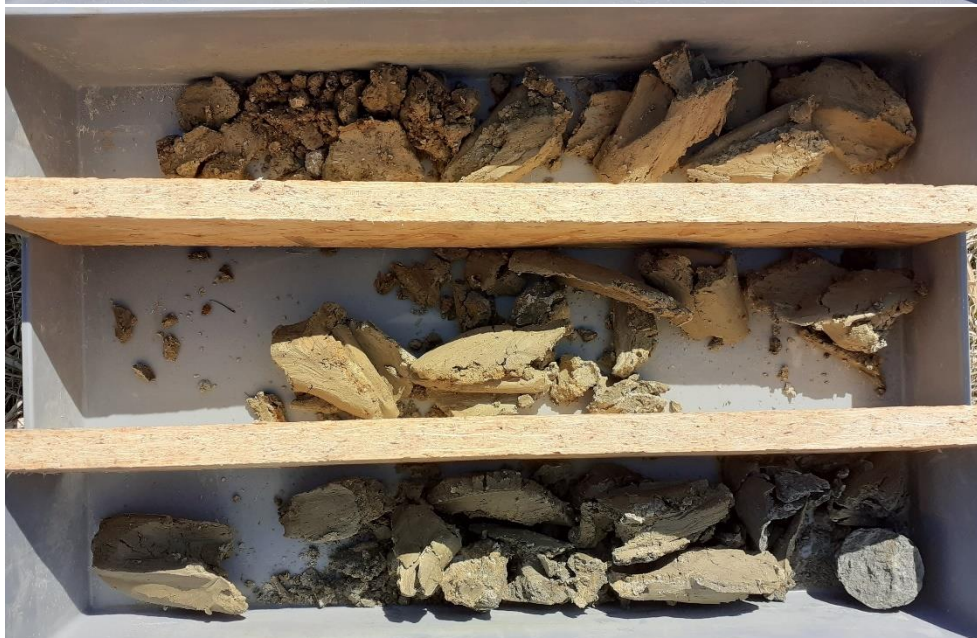
Jádro průzkumné sondy S9

- **Navážka** (těleso násypu), štěrk hlinitý, hnědý, se štěrkovými zrny o velikosti do 10 cm; ověřeno sondou S9W do hloubky 0,8 m (267,6 m n. m.).
- **Navážka** (těleso násypu), jíl s vysokou plasticitou, šedohnědý, tuhý až pevný; ověřeno sondou S9W v úrovni 0,8 až 2,9 m (267,6 až 265,5 m n. m.).
- **Jíl s vysokou plasticitou** (F8 CH), šedý, pevný, vápnitý, miocenní; podloží násypu. Ověřený v úrovni od 2,9 m do konečné hloubky sondy 3,0 m (265,5 až 265,4 m n. m.).

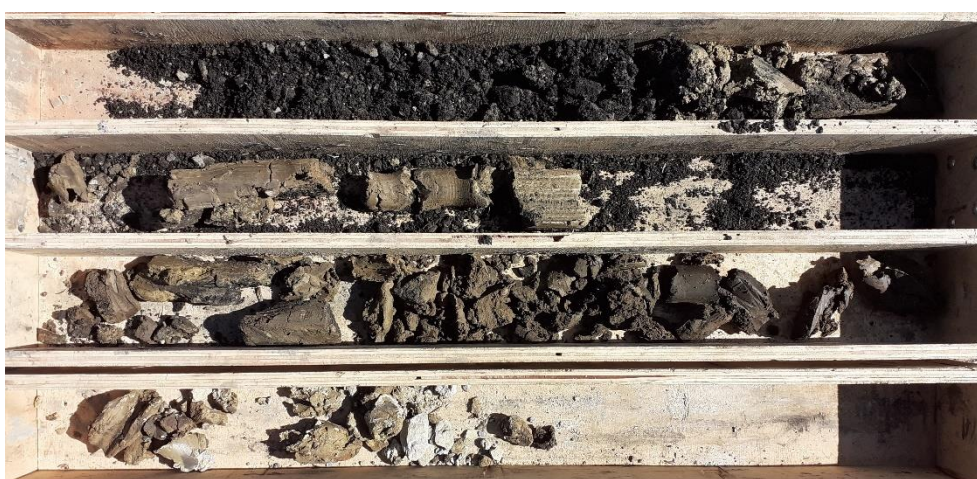
Jádro průzkumné sondy S10

- **Navážka** (těleso násypu), do 0,2 m charakteru štěrku hlinitého (bez výnosu jádra), níže charakteru hlíny štěrkovité hnědočerné barvy, se štěrkovými zrny o velikosti do 10 cm; ověřeno sondou S10W do hloubky 0,8 m (267,2 m n. m.).
- **Navážka** (těleso násypu), jíl s vysokou plasticitou, šedohnědý, tuhý, místy se zrny štěrku o velikosti do 2 cm; ověřeno v úrovni od 0,8 m do konečné hloubky sondy 3,5 m (267,2 až 264,5 m n. m.). Na bázi (3,4 až 3,5 m) byly ve výnosu jádra zdokumentovány kameny velikosti do 5 cm (pravděpodobně báze násypového tělesa).
