Společnost SUDBR-SAGASTA pro DSP+PDPS+AD "Rekonstrukce ŽST Brno - Královo Pole"

NAVRHL, VYPRACOVAL dle příloh	KONTROLOVAL dle příloh	
KRAJ: Jihomoravský		POVĚŘENÝ OÚ: Úřad m.č.m. Brna, Brno–Královo Pole		STUPEŇ: PDPS	
REKONSTRUKCE ŽST. BRNO - KRÁLOVO POLE				ZAK. ČÍSLO 20062-01-0721	ARCH. ČÍSLO 2021120001
				MĚŘITKO	POČET FORMÁTŮ
				DATUM: 06/2022	
Vibrace				ČÁST DOKUM. B.6	PŘÍLOHA B.6.4

Předkládaná studie je zpracována pro vyhodnocení vlivu vibrací generovaných stavbou „Rekonstrukce žst. Brno – Královo Pole“.

### **Měření vibrací přenášených na člověka**

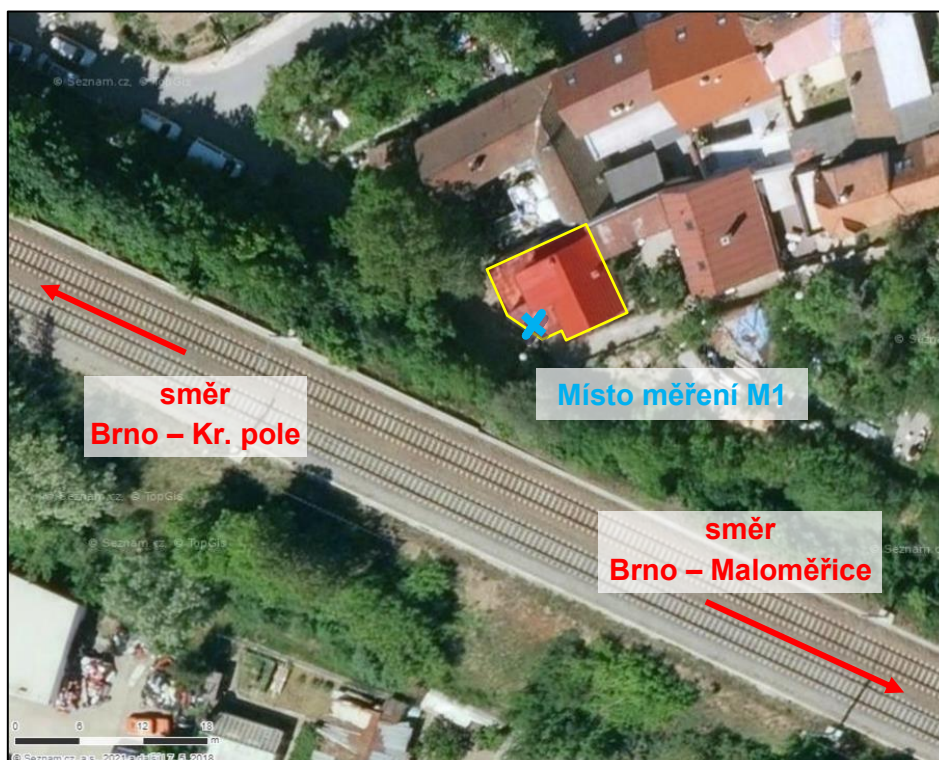
Měření vibrací proběhlo v přízemí třípatrového rodinného domu. Akcelerometr byl s ohledem na požadavek majitele objektu umístěn na chodbě u stěny přiléhající k železnici.

Vzdálenost objektu od osy dvoukolejné tratě je přibližně 14 metrů. Kolejnice byly uchyceny pružným bezpodkladnicovým uchycením na betonových prazcích. Železnice je v blízkosti měřeného objektu vedena na náspu.

Obr. 3: Letecký snímek se zákresem místa měření M1

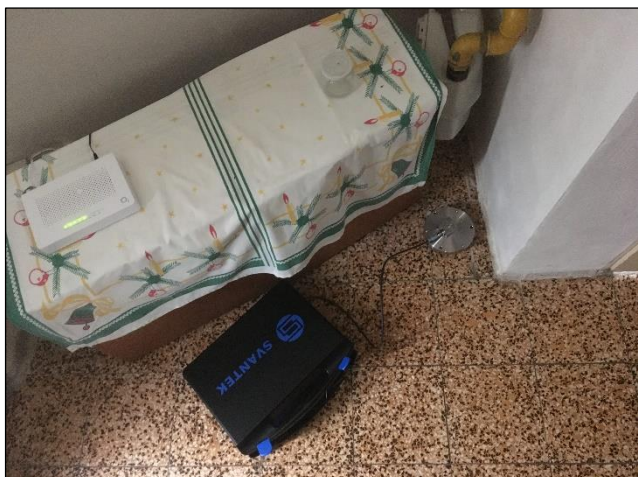
Obr. 4: Pohled na měřicí sestavu

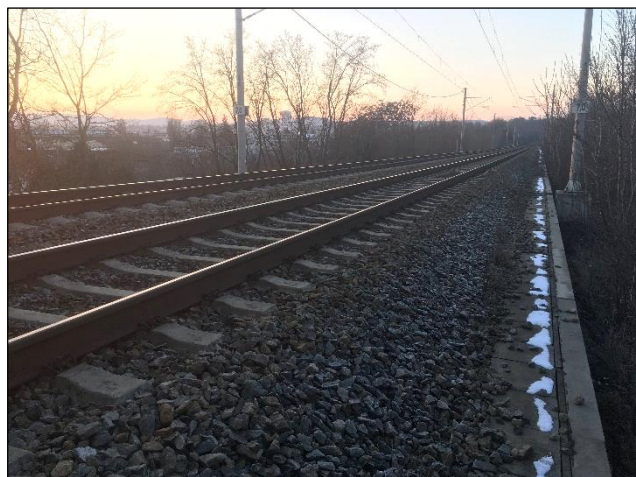
Obr. 5: Pohled do kolejiště

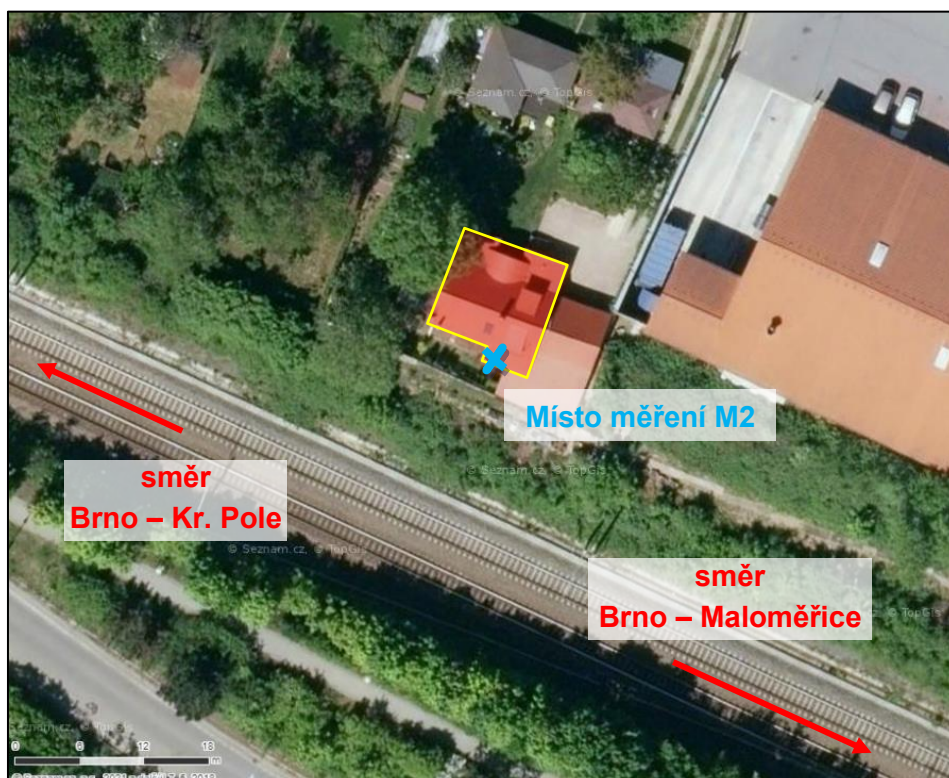
Měření vibrací proběhlo v přízemí jednopatrového rodinného domu. Akcelerometr byl umístěn v obytné místnosti u stěny přiléhající k železnici.

Vzdálenost objektu od osy dvoukolejné tratě je přibližně 15 metrů. Bližší kolej byla uchycena pružným bezpodkladnicovým uchycením na betonových pražcích, vzdálenější tuhým podkladnicovým uchycením na betonových pražcích. Železnice je v blízkosti měřeného objektu vedena v zářezu.

Obr. 6: Letecký snímek se zákresem místa měření M2

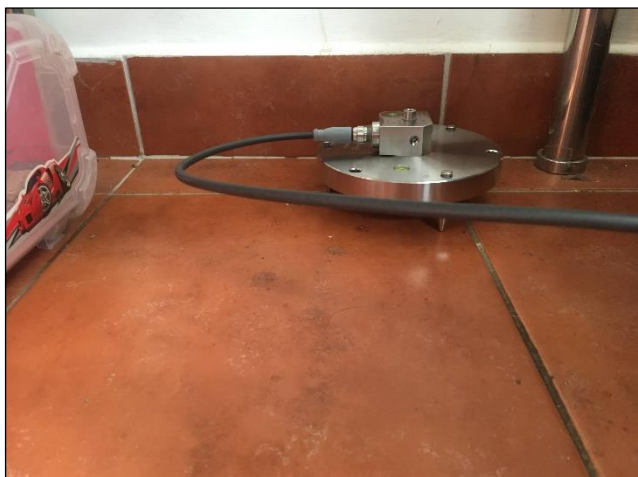
Obr. 7: Pohled na měřicí sestavu

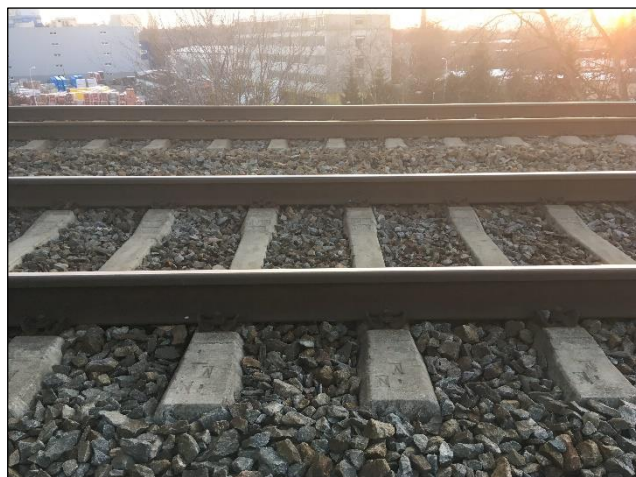
Obr. 8: Pohled do kolejiště
