## **Rekonstrukce ŽST Brno – Královo Pole**

**SO 02-19-40 T.ú. Brno-Maloměřice - Brno-Královo Pole, opěrná zeď v km 4,159 - 4,177**

### **Technická zpráva**

**GEOTECHNICKÝ A STAVEBNĚTECHNICKÝ PRŮZKUM**

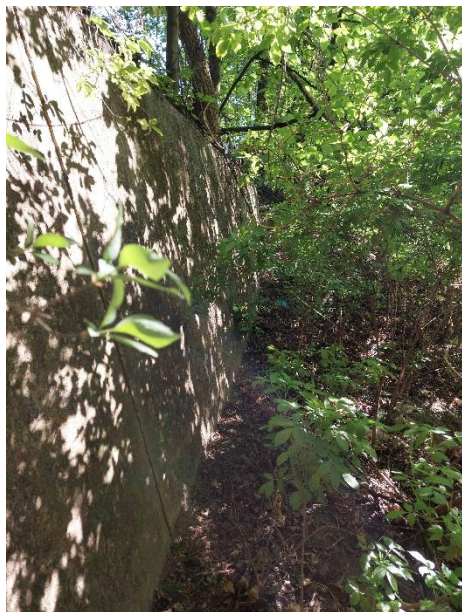
Jedná se o masivní opěrnou zeď z prostého betonu. Zeď byla pravděpodobně vybudována z důvodu kolize tělesa žel. násypu s bytovým domem při budování trati. Délka zdi je cca 18,54m, max. výška cca 3,0m. Zeď nevykazuje statické ani stabilitní poruchy. Lokálně je povrch betonu degradovaný. Založení zdi je plošné.
