REVITA ENGINEERING - laboratoř fyzikálních faktorů
Akreditovaná laboratoř č. L 1478
Havlíčková 1307/12, 412 01 Litoměřice

AKUSTICKÁ STUDIE Č. 5305-S26-19

Modernizace traťového úseku Hradec Králové – Týniště nad Orlicí	Paré č.
AKTUALIZACE, ČÁST 1 – AKUSTIKA	Revize 0

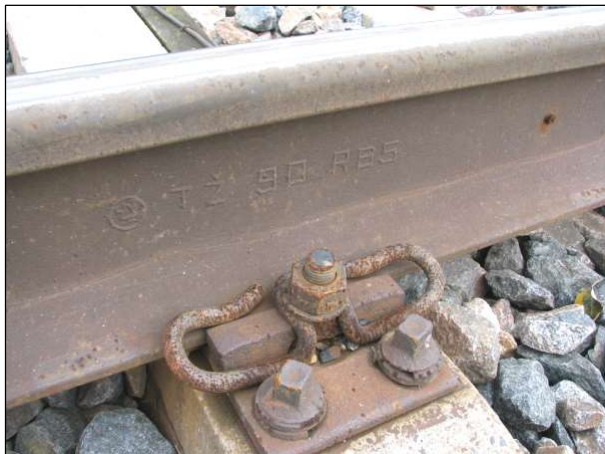
Detail železničního svršku, polopružné upevnění Ks

Kolejnice tvaru R 65, pražce betonové SB 6 nebo SB 8, upevnění kolejnic podkladnicové polopružné typu Ks, případně při konci úseku upevnění kolejnic podkladnicové tuhé typu K. Několikametrové úseky nové trati kolem rekonstruovaných silničních přejezdů s pružným upevněním kolejnic nemají na celkovou hlučnost vliv.

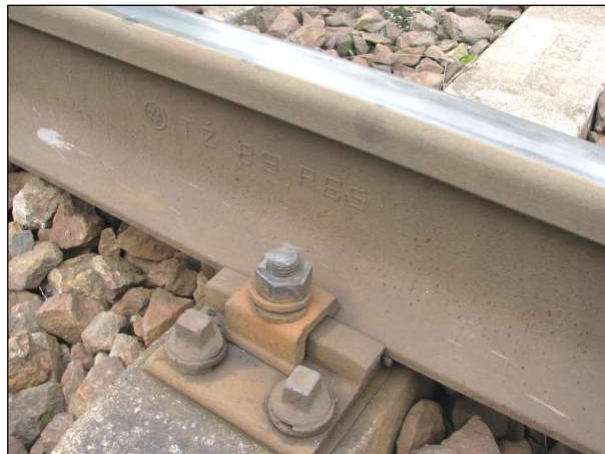
Detail železničního svršku, tuhé upevnění K

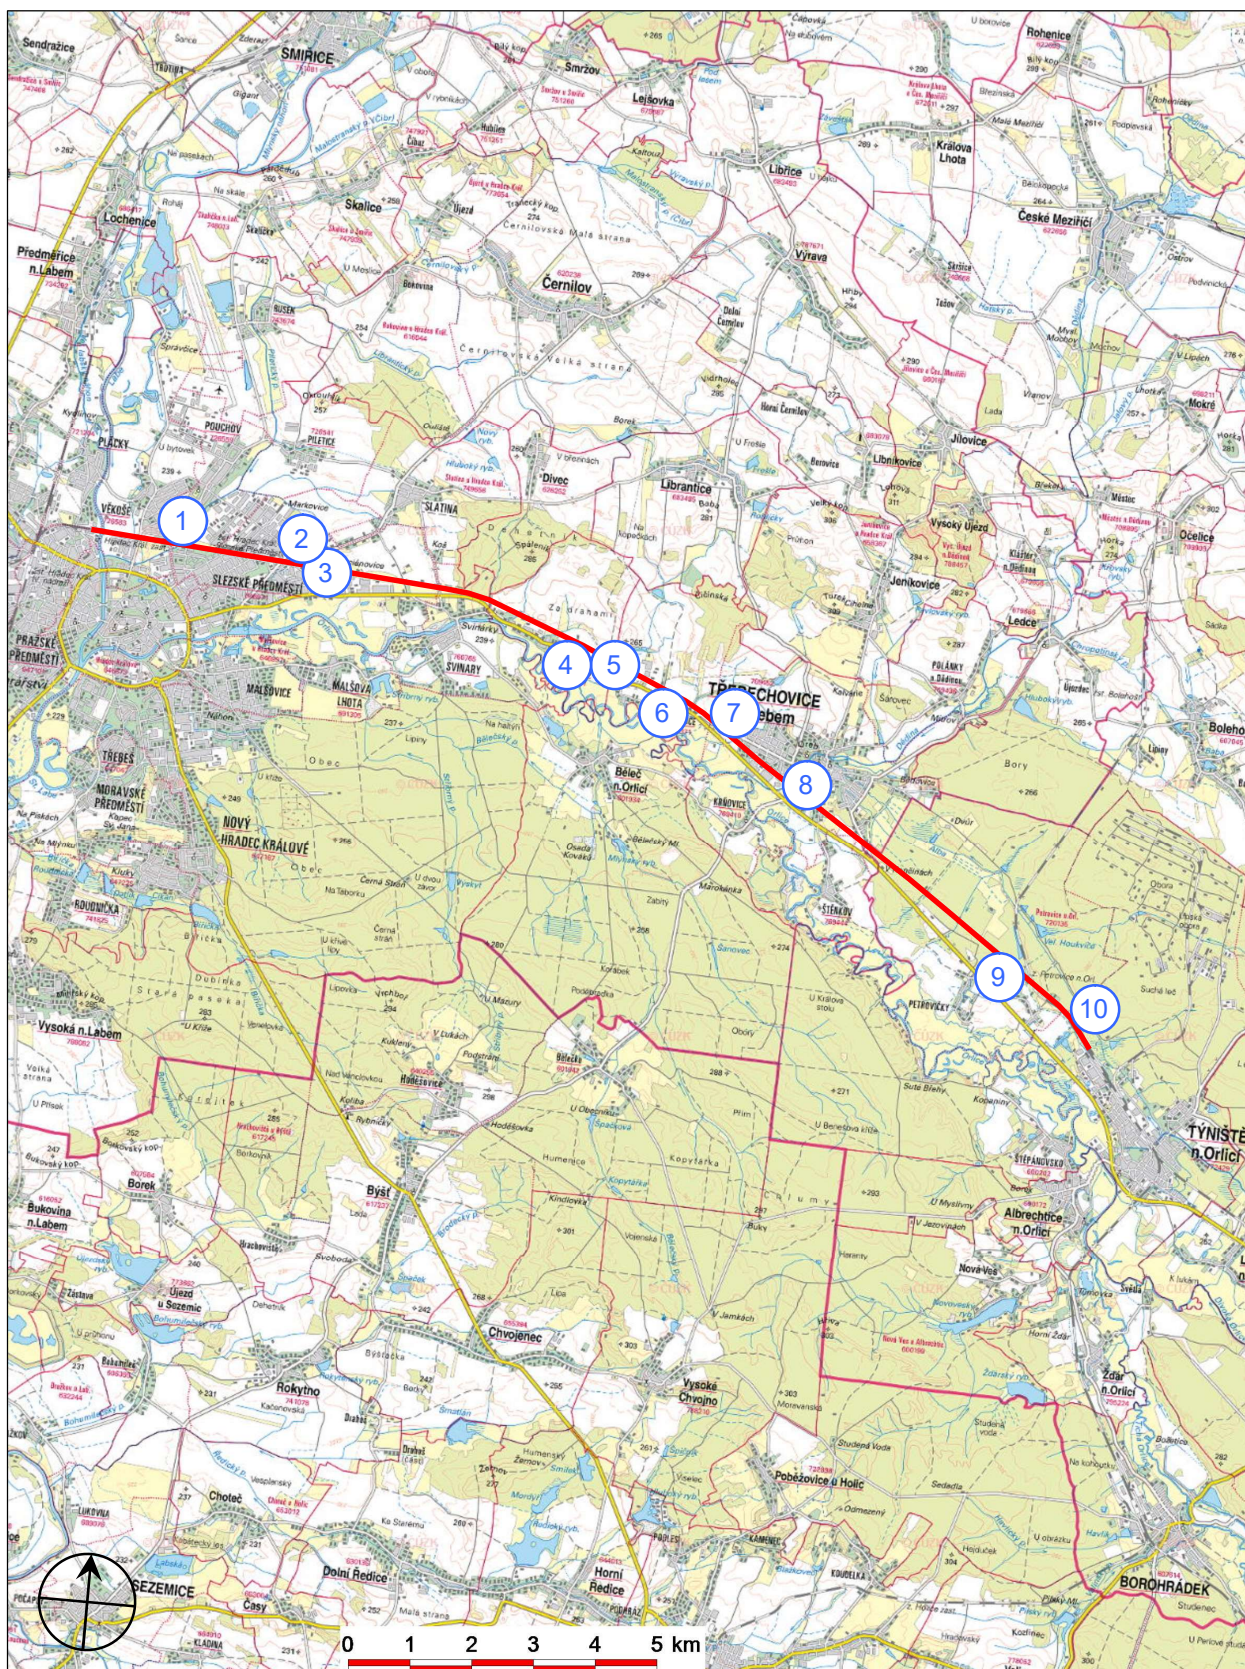
Základní mapa ČR 1:100000 (ČÚZK).

Řešená trať zvýrazněna červeně, vyznačeny referenční body.

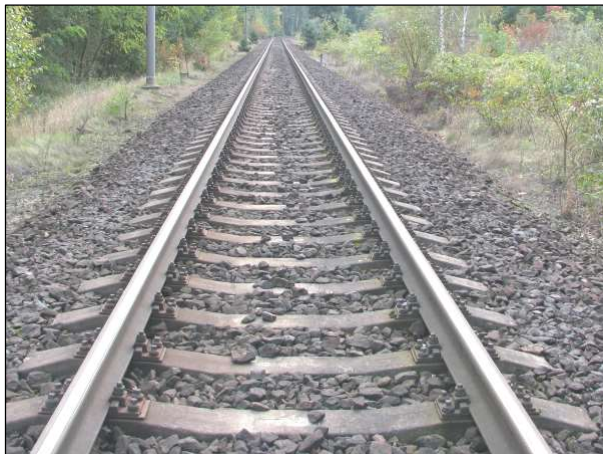
Úsek s tratí v původním stavu, tuhé upevnění K

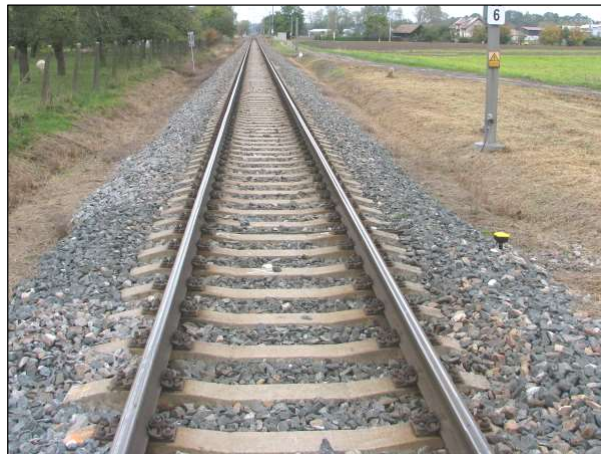
Úsek s kolejí po opravě, polopružné upevnění Ks

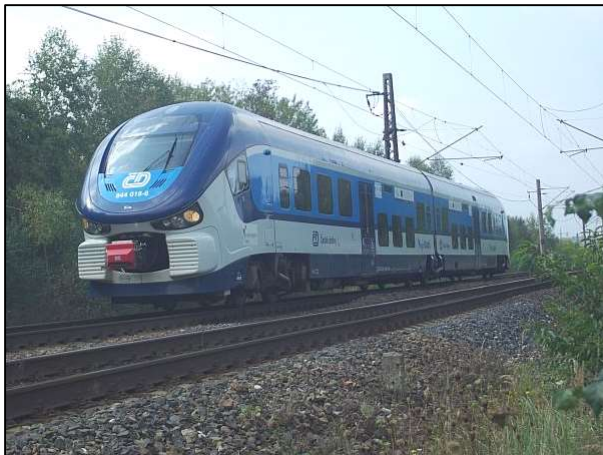
Spěšné vlaky, motorová jednotka 844 RegioShark

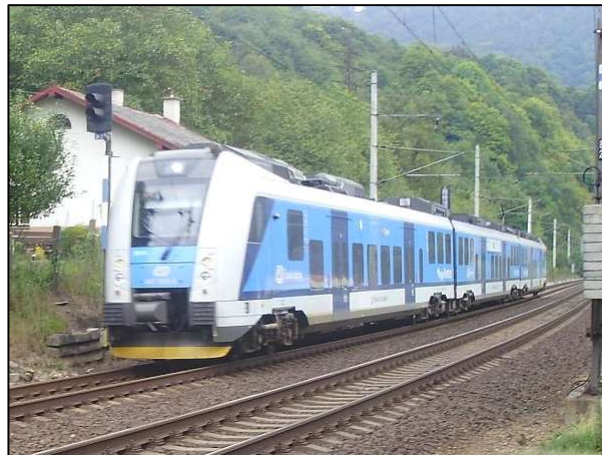
Osobní: elektrická jednotka 440 RegioPanter
