ODBORNÁ STUDIE Č. 4696-S105-17

Modernizace traťového úseku Hradec Králové – Týniště nad Orlicí	PDF
ČÁST 2 – VIBRACE	Revize 0

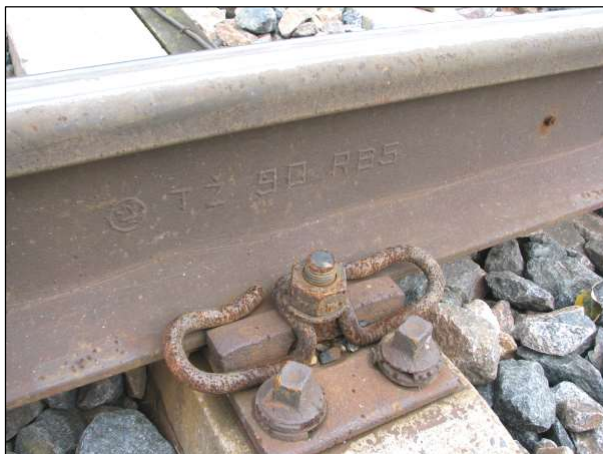
Detail železničního svršku, polopružné upevnění Ks

Kolejnice tvaru R 65, pražce betonové SB 6 nebo SB 8, upevnění kolejnic podkladnicové polopružné typu Ks, případně při konci úseku upevnění kolejnic podkladnicové tuhé typu K. Několikametrové úseky nové trati kolem rekonstruovaných silničních přejezdů s pružným upevněním kolejnic nemají na celkovou hlučnost vliv. Převýšení trati v obloucích max. 50 mm. Sklon trati max. 2 ‰, celkově pozvolna klesá ve směru na Hradec Králové. Výška štěrkového lože cca 25-35 cm.

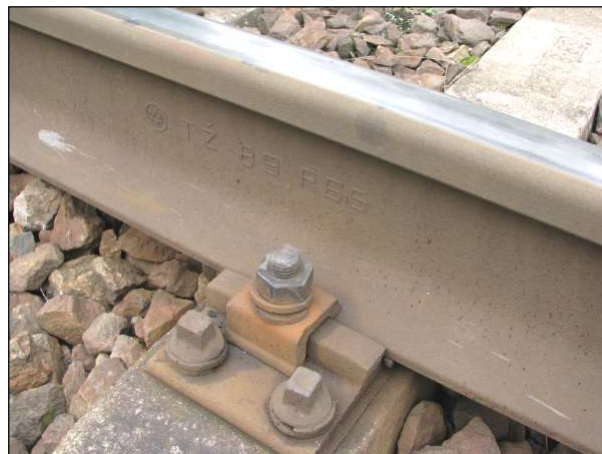
Detail železničního svršku, tuhé upevnění K

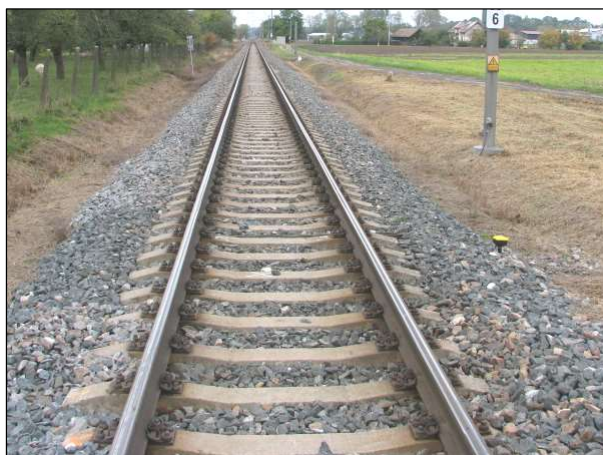
Úsek s kolejí po opravě, polopružné upevnění Ks

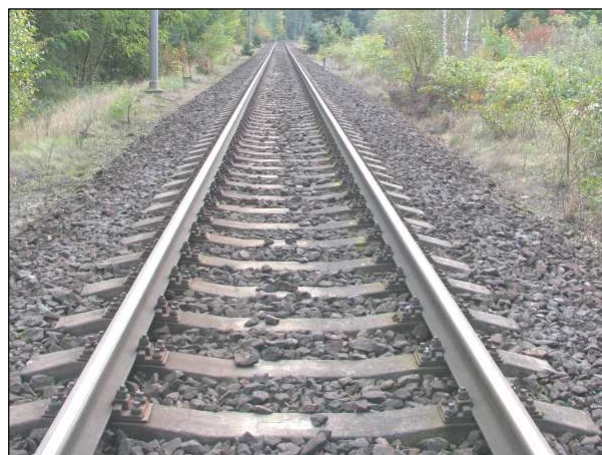
Úsek s tratí v původním stavu, tuhé upevnění K

Měřený objekt byl vybrán k měření vibrací jako nejexponovanější objekt k bydlení v tomto úseku trati. Leží na ploše nezpevněného smíšeného sedimentu, je zde původní trať na tuhém upevnění kolejnic a zhoršenou akustickou drsností. Snímače byla umístěny na zemní sondě v úrovni přízemí, vedle domu. Trať je zde vedena v rovině, v souběhu přesmyk trati 506, nedaleko zastávka Os vlaků.
