**PRŮBĚŽNÉ VÝSLEDKY
INKLINOMETRICKÝCH
MĚŘENÍ**

Inženýrskogeologický
průzkum náspu v km
185,850 – 186,000 na
trati Chomutov – Cheb

Číslo zakázky **202212KV97**

Karlovy Vary, červen 2023

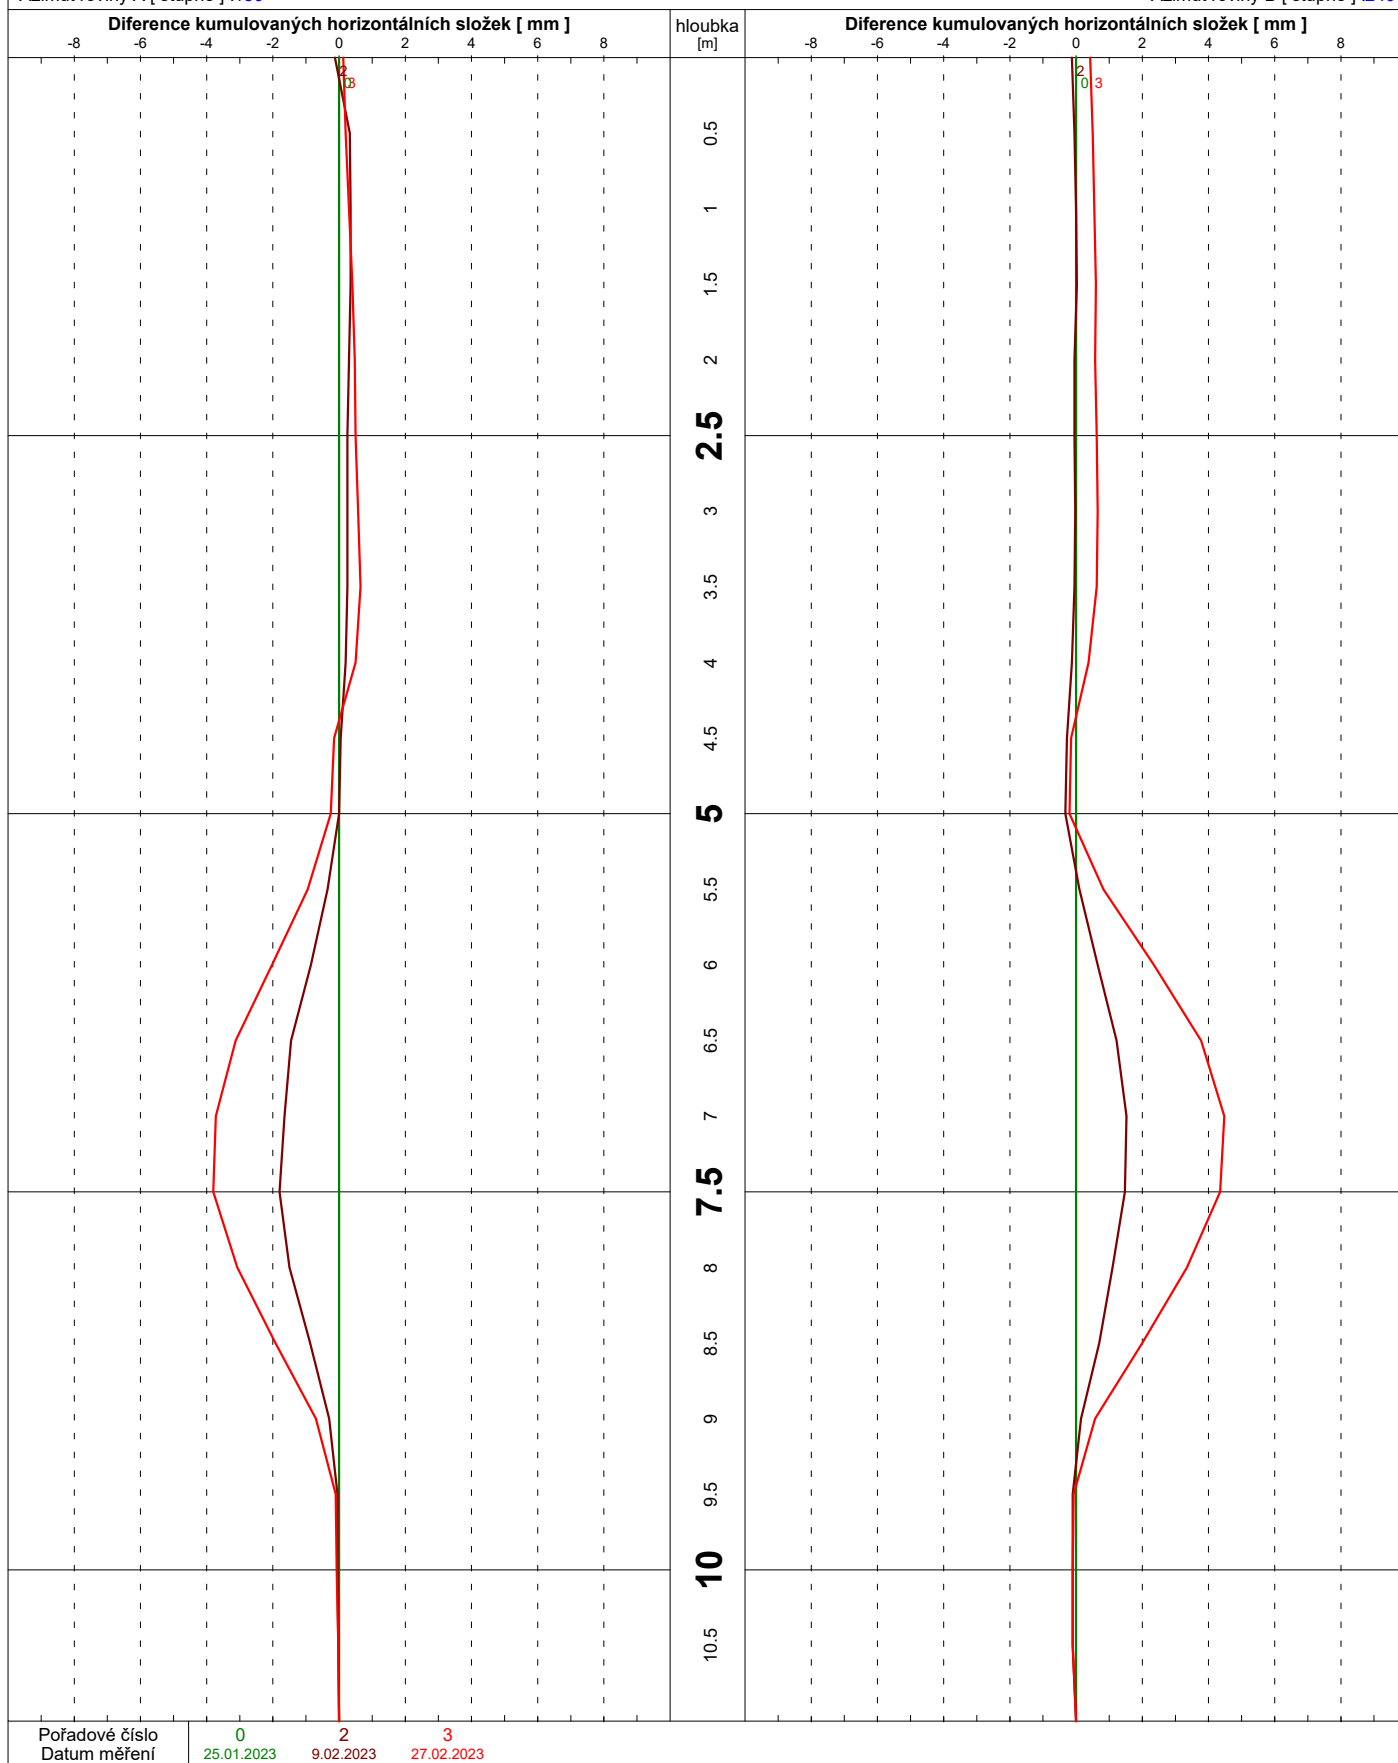
Vrt : IN4-1 [K. Vary]

IN4-1: je sledováno boulení vrtu v hloubkovém úseku 5 až 10 m západním směrem, velikost deformace činí max. 6 mm

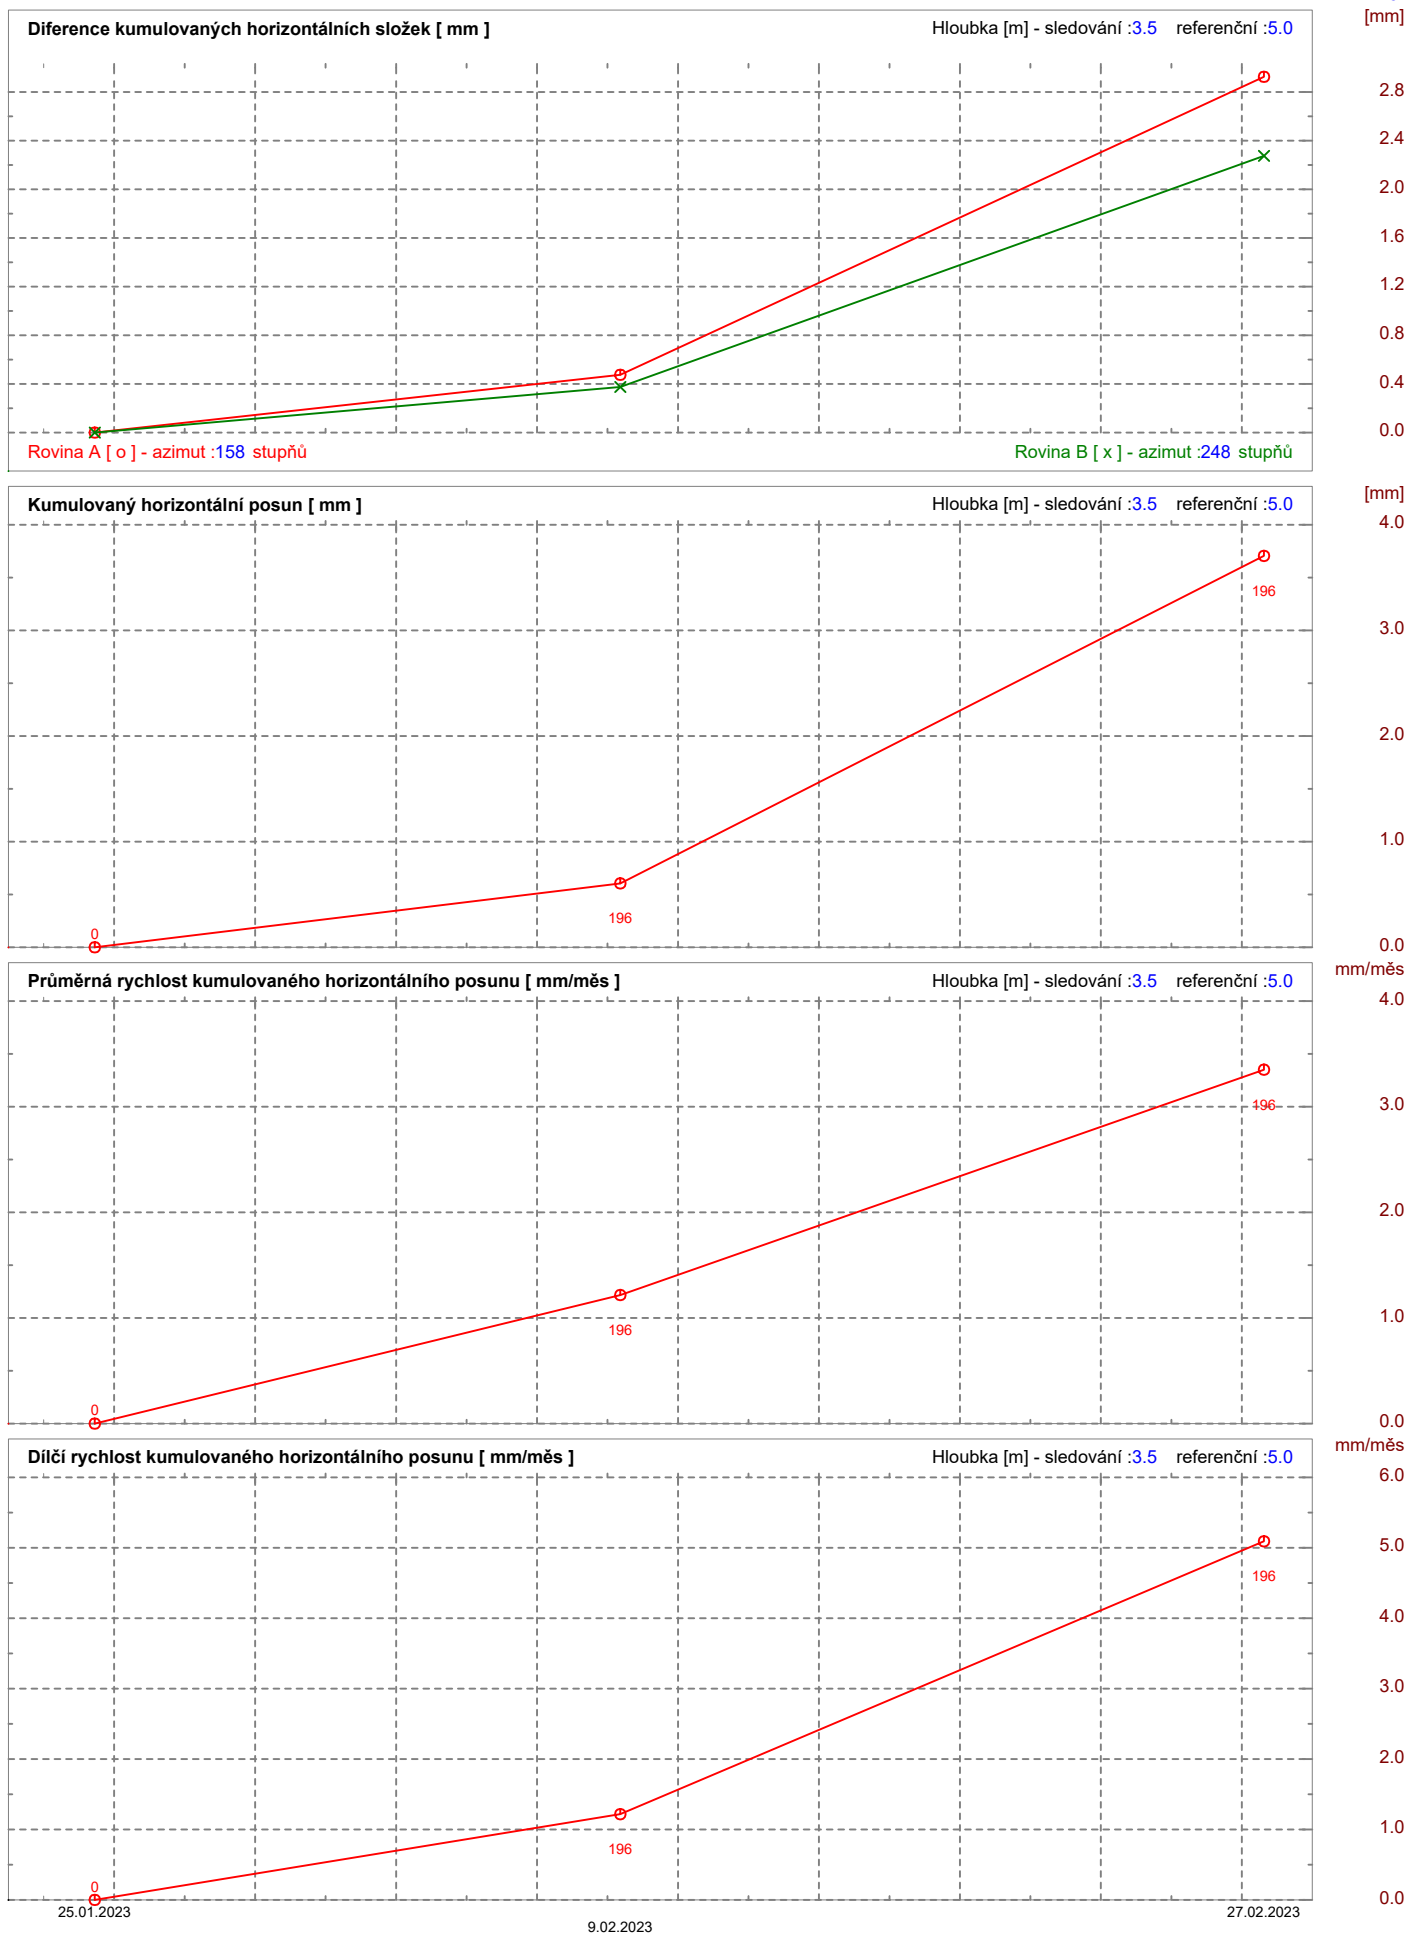
Vrt : IN4-3 [K. Vary]

IN4-3: v hloubkovém úseku 3,5 až 4,5 m je zřetelný smykový pohyb jihozápadním směrem o velikosti cca 4 mm. Byl sestrojen i časový vývoj, aktuálně činí rychlost posunu 5 mm/měs.

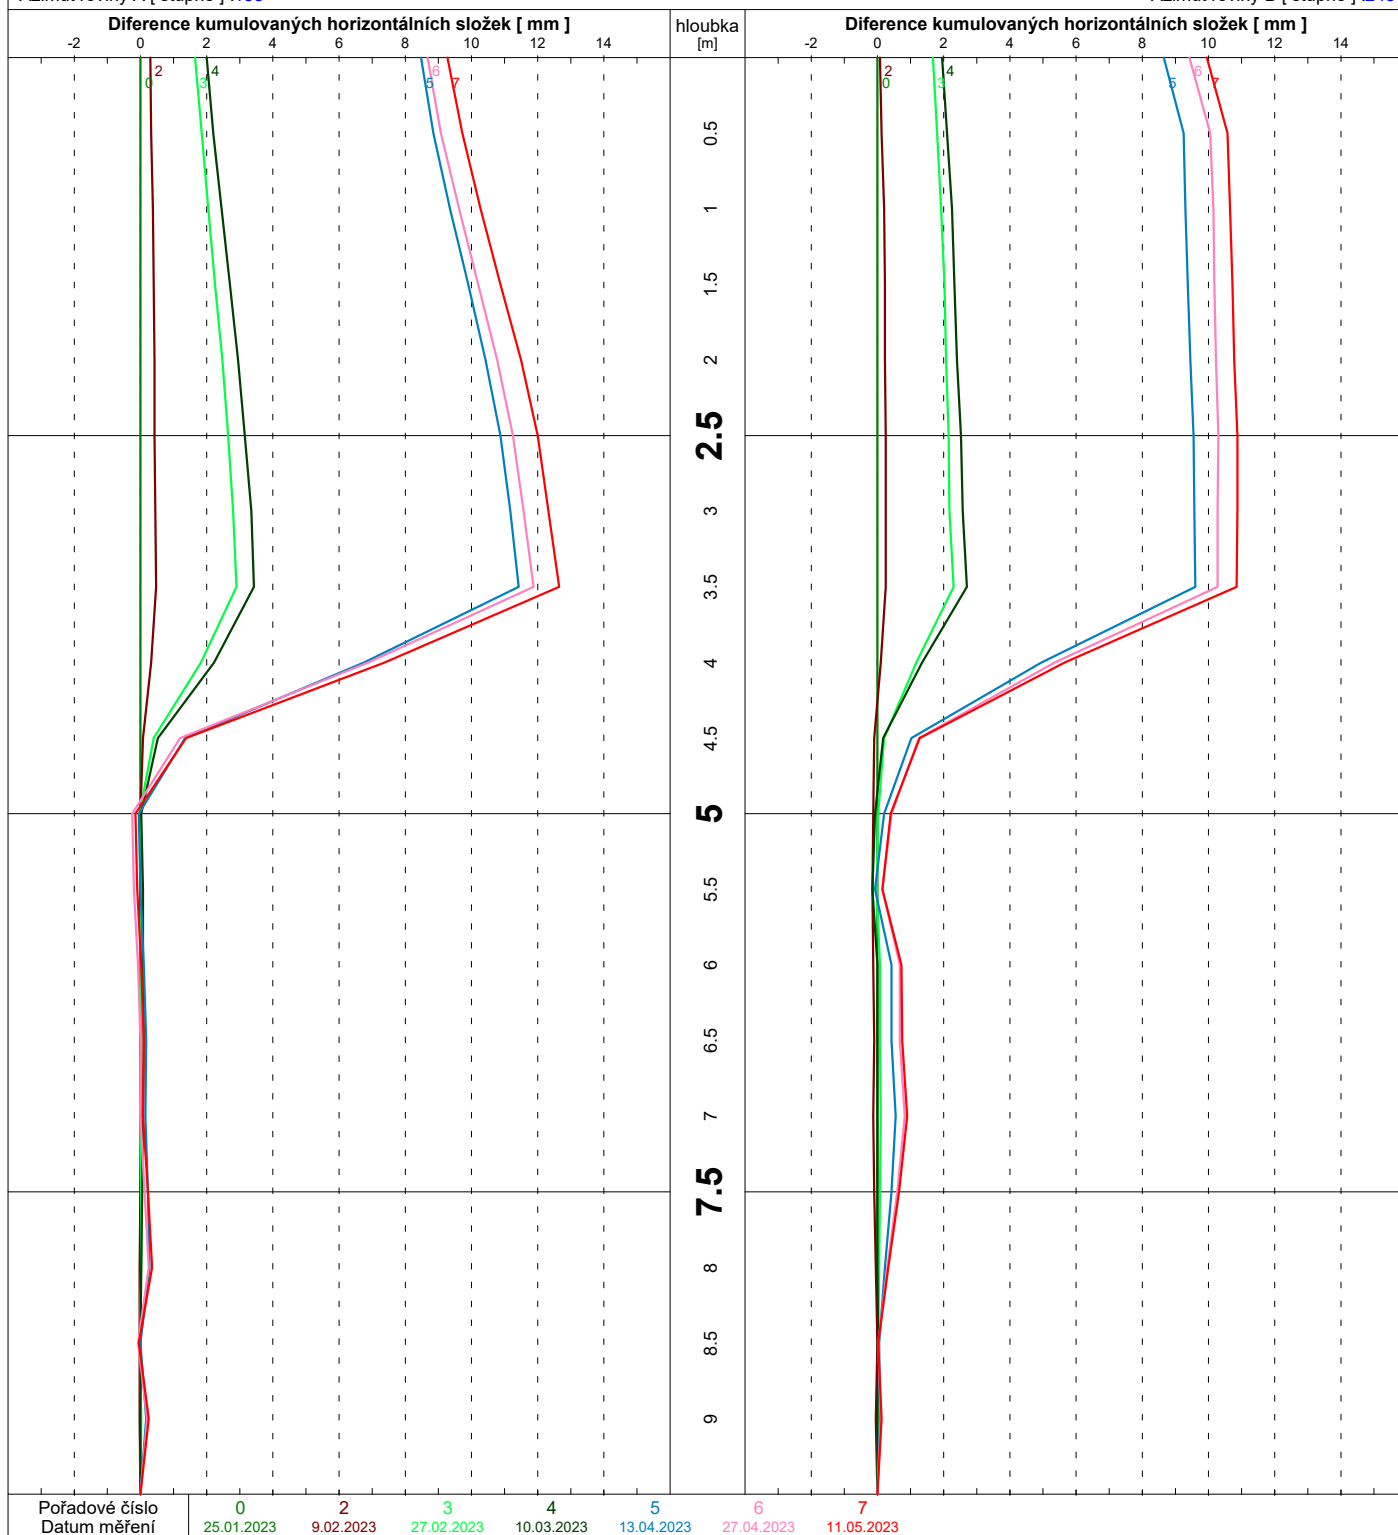
Vrt : IN4-3 [K. Vary]

Měření přesné inklinometrie

Azimut roviny A [stupně] :158

Azimut roviny B [stupně] :248

Referenční hloubka : 9.5 [m]

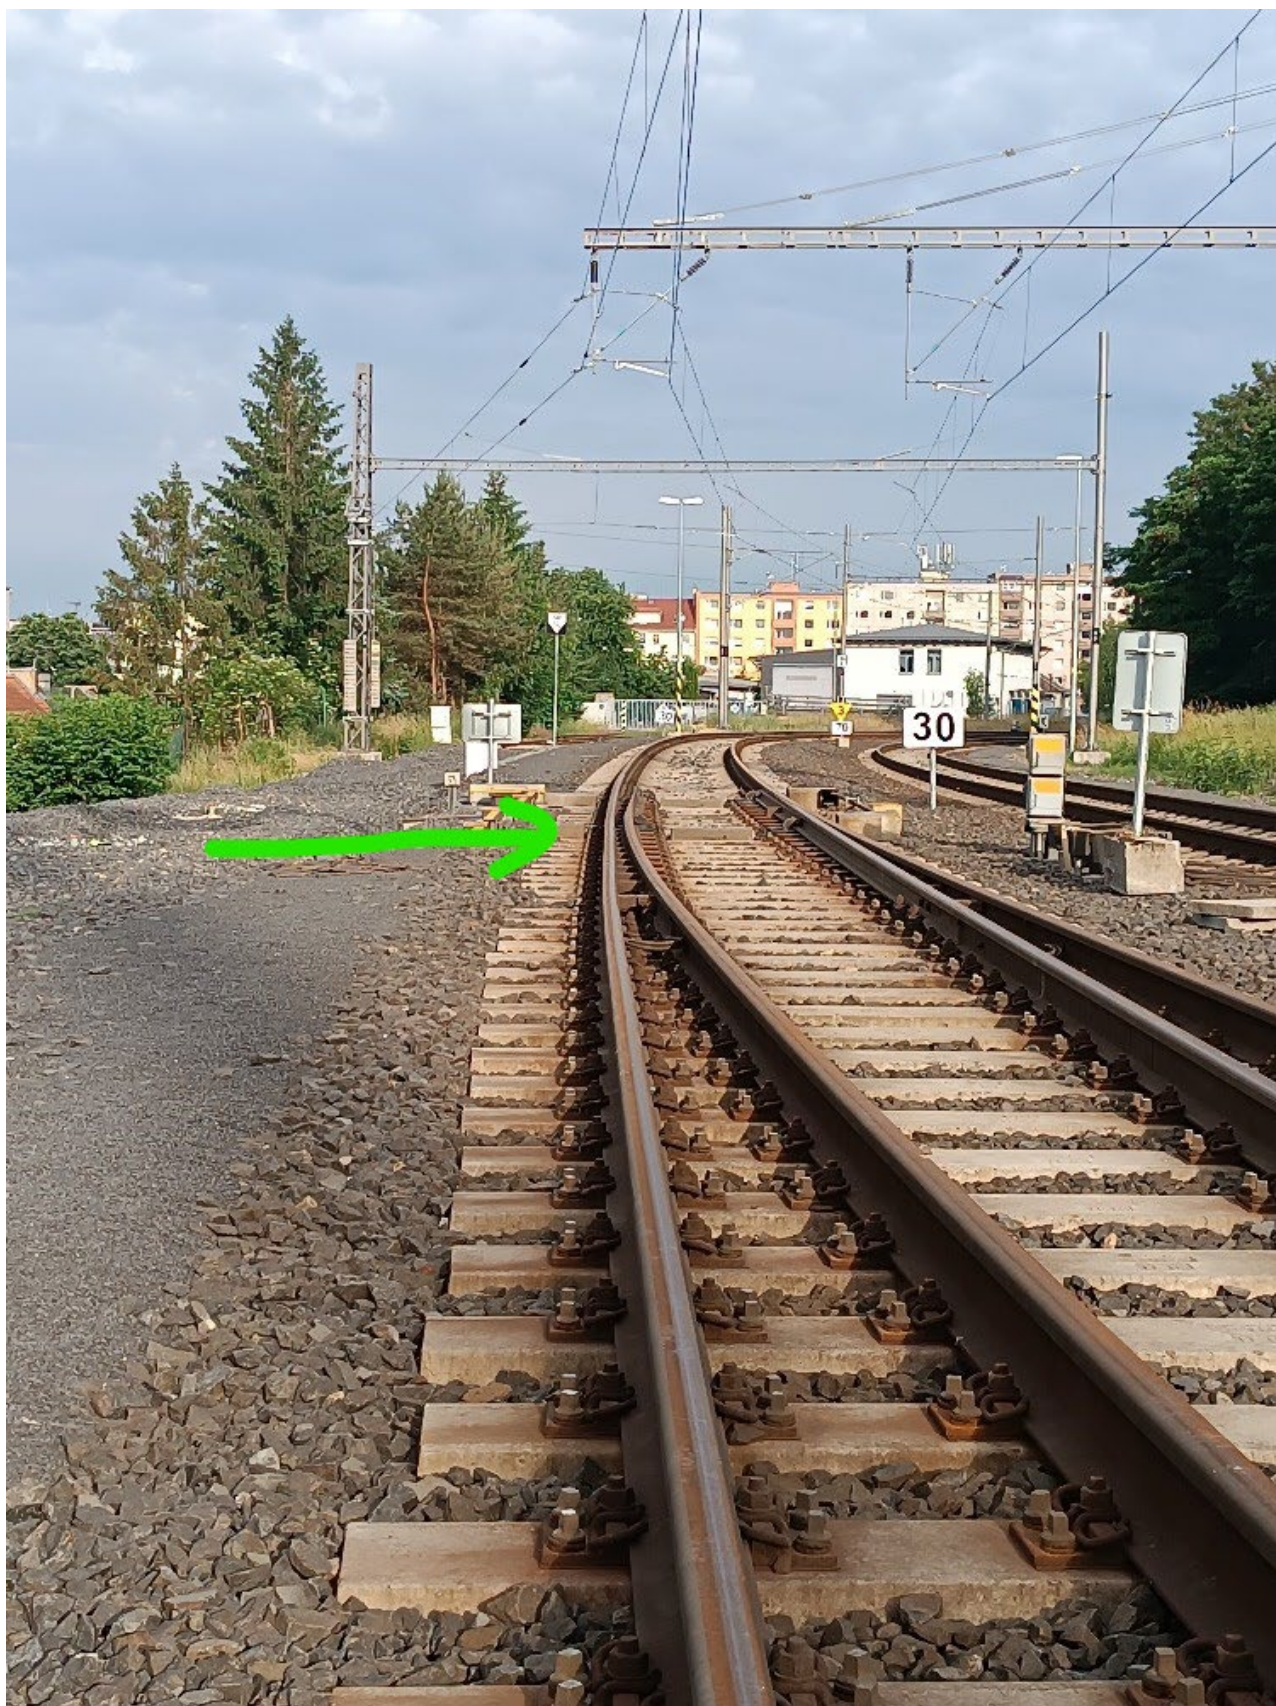
Azimut roviny B [stupně] :292

IN4-4: začíná se projevovat náklon celého vrtu severním směrem (do svahu), na terénu činí posun 3 mm. Zdánlivá nelogičnost pohybu je vysvětlena jeho krátkou délkou, kdy pata není v pevném podloží, ale je v pohybu jižním směrem.
