„REKONSTRUKCE TRAŽOVÉHO ÚSEKU VLKOV U
TIŠNOVA (MIMO) – KŘÍŽANOV (MIMO)“

PYROTECHNICKÝ PRŮZKUM

Pyrotechnický průzkum - znalecký posudek 339/2021

Pyrotechnický průzkum

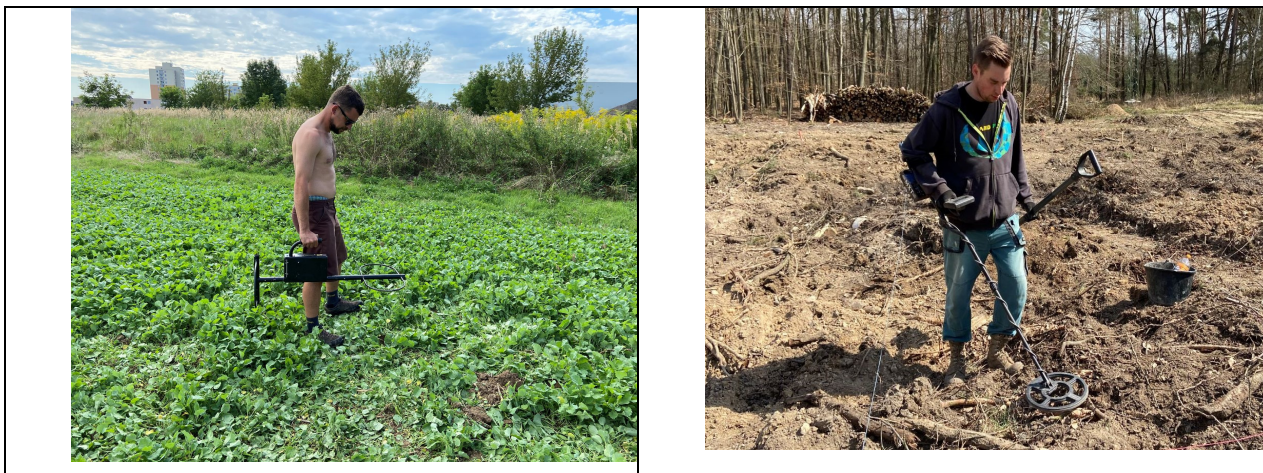
Obrázek č.5 Pyrotechnici s různými typy ručních detektorů

Metalodetekce nachází své uplatnění jako součást dozoru pyrotechnika při výkopech a všude tam, kde je dostačující detekční hloubka okolo 50 cm a nebo jsou složité místní podmínky. Na úsecích s členitým terénem, jako jsou škarpy, různé meze, břehy a koryta potoků, remízky výkopy apod. je vhodné využít metalodetekci, tedy pyrotechnický průzkum pomocí vhodného ručního detektoru kovů. Tím bude zajištěna detekce širokého spektra munice, které se může na zájmové ploše vyskytovat.
