ELTODO, a.s. Novodvorská 1010/14, 142 01 Praha 4				 		JTSK Bpv ČÍSLO SOUPRAVY	
ODPOVĚDNÝ PROJEKTANT		VYPRACOVAL		KONTROLA		HIP	
ING. EMIL ŠPAČEK						ING. EMIL ŠPAČEK	
PODPIS		PODPIS		PODPIS		PODPIS	
OBSAH							
REVITALIZACE A ELEKTRIZACE TRATI OLDŘICHOV U DUCHCOVA - LITVÍNOV Hlukové měření							
						ČÍSLO ZAKÁZKY 116 009	
						DOKUMENTACE P	
						MĚŘÍTKO -	
						DATUM 05/2017	
						POČET FORMÁTŮ -	
						ČÁST	ČÍSLO PŘÍLOHY
						B	3.3
DOKUMENTACI LZE UŽÍVAT POUZE VE SMYSLU PŘÍSLUŠNÉ SMLOUVY O DÍLO. VÝKRES, ČI JEHO ČÁST, MŮŽE BÝT KOPÍROVÁN NEBO JINÝM ZPŮSOBEM ROZŠÍŘOVÁN POUZE PO PŘEDCHOZÍM SOUHLASU ELTODO, a.s.

Protokol z měření č. 334-171102-2

venkovních hladin hluku z dopravy, aktualizace naměřených hodnot akustické studie „Revitalizace a elektrizace trati Oldřichov u Duchcova – Litvínov“

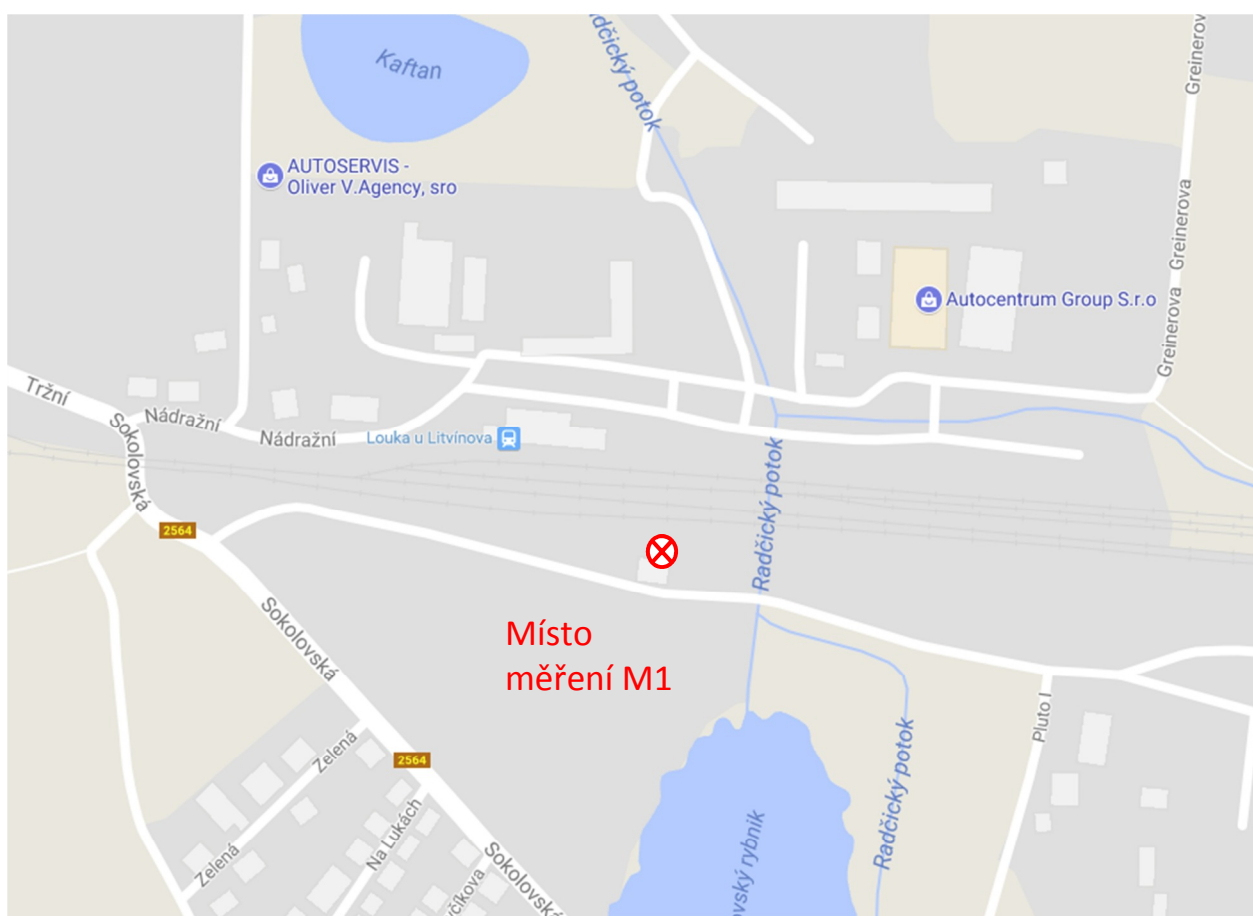
Situační mapa místo měření M1- Louka u Litvínova č.p. 57

Mikrofon měřicího analyzátoru hluku byl na stativu ve venkovním chráněném prostoru stavby cca 2m od fasády rodinného domu Louka u Litvínova č.p. 57, ve výšce 2 m nad terénem, viz fotodokumentace. Měření bylo provedeno v době průjezdů vlaků.

Naměřené hodnoty SEL z průjezdů jednotlivých vlaků v místě měření M1 – venkovní chráněný prostor stavby Louka u Litvínova č.p. 57

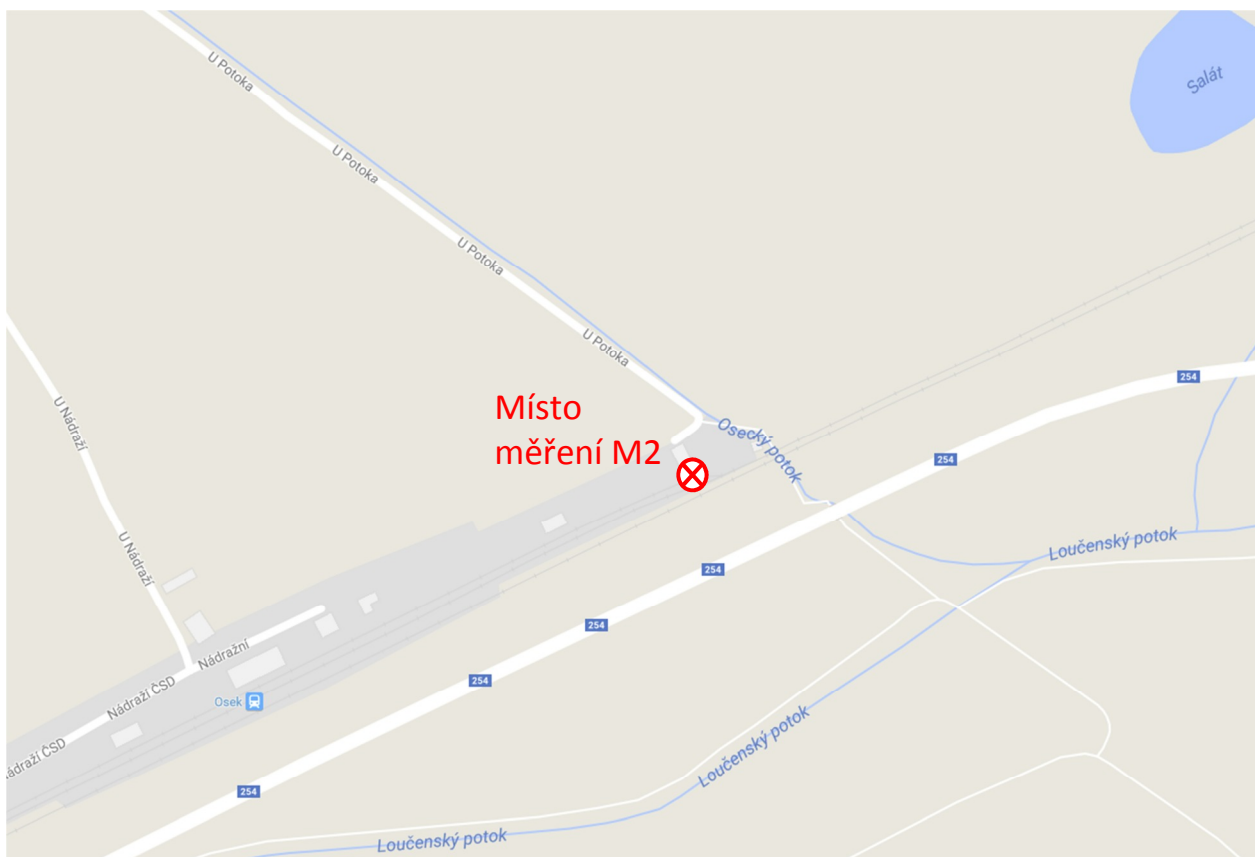
Situační mapa místo měření M2- U potoka č.p. 298 v obci Osek

Mikrofon měřicího analyzátoru hluku byl na stativu ve venkovním chráněném prostoru stavby cca 2m od fasády rodinného domu U potoka č.p. 298 v obci Osek, ve výšce 2 m nad terénem, viz fotodokumentace. Měření bylo provedeno v době průjezdů vlaků.

Naměřené hodnoty SEL z průjezdů jednotlivých vlaků v místě měření M2 – venkovní chráněný prostor stavby U potoka č.p. 298 v obci Osek

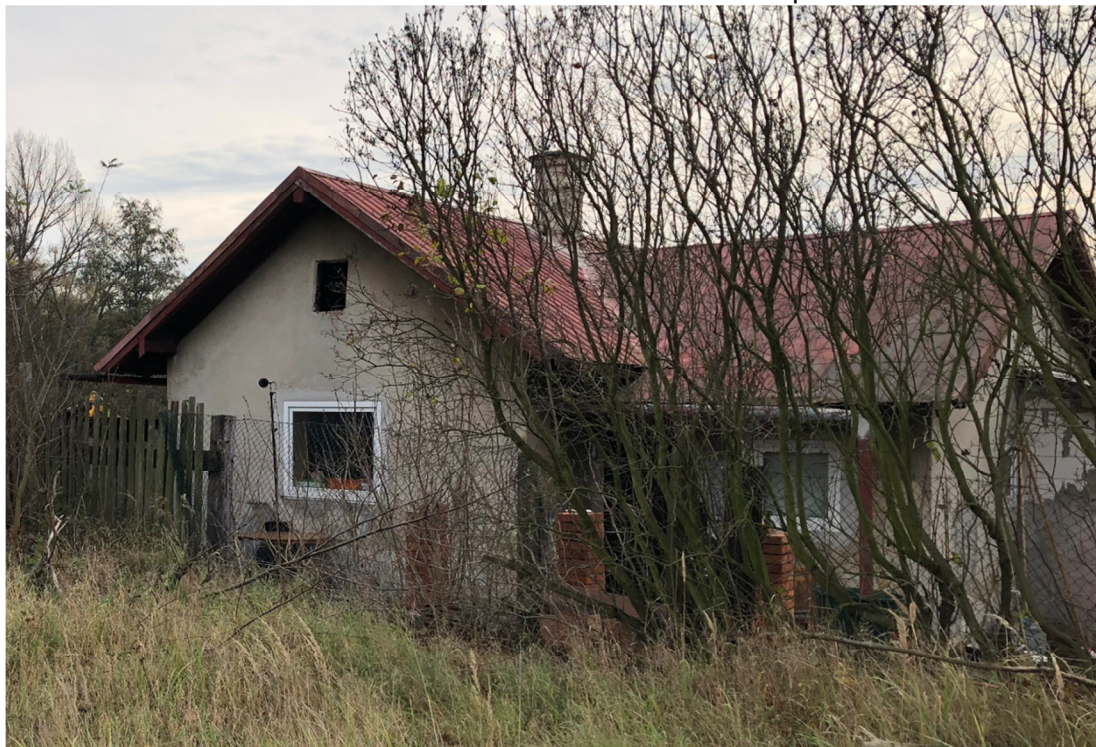
Umístění mikrofону M1- Louka u Litvínova č.p. 57

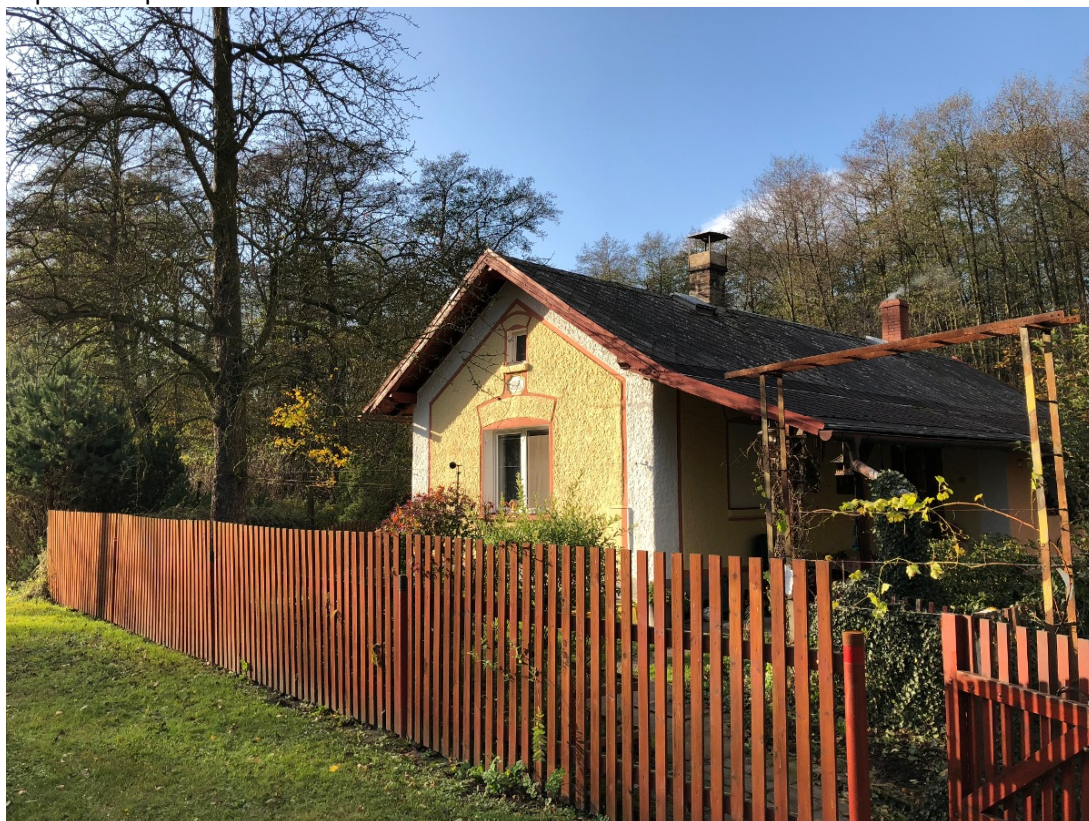
M2 - U potoka č.p. 298 v obci Osek – umístění mikrofону
