Název stavby/akce:	<b>Rekonstrukce traťového úseku Přibyslav - Pohled</b>		Označení (S-kód): S621500627
Název části:	Mosty, propustky, zdi		Označení zhotovitele: 120 076
Název objektu:	<b>Zárubní zeď vlevo v km 103,745-103,945</b>		Označení části: D 2.1.4
Název přílohy:	Technická zpráva		Označení objektu/komplexu: <b>SO 11-24-02</b>
Název dílčí části přílohy:			Číslo přílohy: <b>1 0.0.1</b>
Kraj:	Katastrální území:	TUDU: 2031 26 2031 M1 2031 N1	Paré:
Vysočina	viz. textová část		
Stupeň dokumentace:	Datum zpracování:	Formáty:	Měřítko:
PDPS	11 / 2021	110 x A4	1:1

**Rekonstrukce traťového úseku  
Přibyslav - Pohled**

**SO 11-24-02**

**TECHNICKÁ ZPRÁVA**

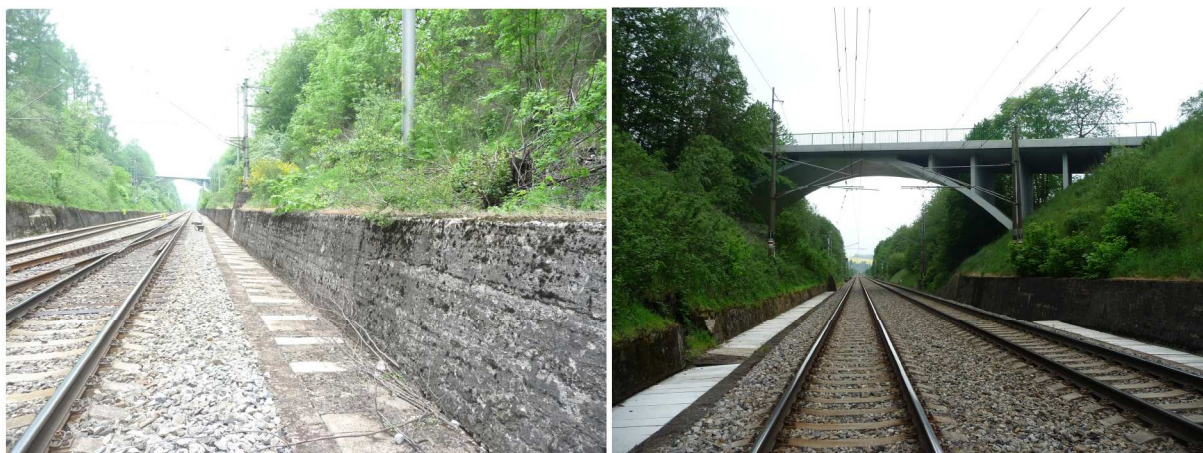
Stávající zárubní zeď se nachází v km 103,745 100 – 103,950. Jedná se o betonovou zárubní zeď s proměnou výškou max. 1,58m. Zárubní zeď je značně zanesena mechovitými porosty a v místech dilatačních a pracovních spár se vyskytují větší odpadky vzniklé vymrzáváním. Před zdí se nachází krytý odvodňovací žlab s lokálně porušenými kryty. Začátek i konec zdi je proveden postupným náběhem v délce cca 7 m.

Pod patou zdi na líci je situován odvodňovací žlab překrytý betonovými deskami. Ve svahu nade zdi jsou založeny portály bran trakčního vedení.

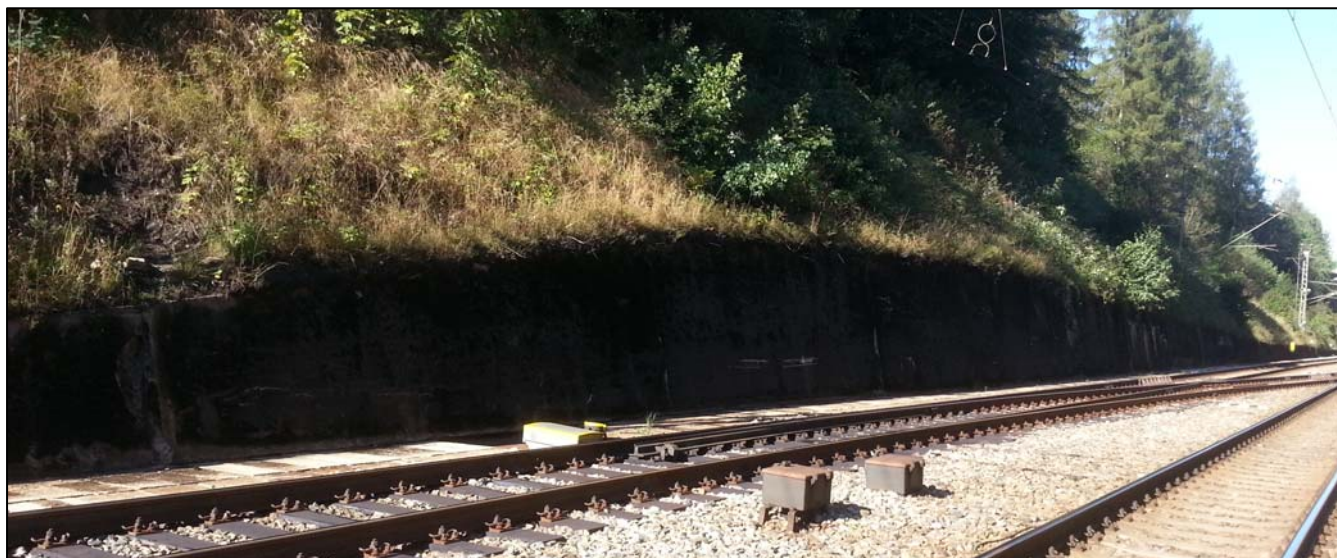
Celkový pohled na zárubní zeď, pohled od Příbyslavi

Na straně 1. koleje (vpravo ve směru na Přibyslav) je zeď na svém povrchu porostlá mechem a vegetací, která způsobuje její degradaci. Beton se místy vydroluje, v dilatačních spárách se odlupuje. Sklon svahu nad zdí je až cca 30°, bez patrných výchozů předkvartérních hornin, kvartérní pokryv - deluviální sutě se místy přesypávají přes zeď, její koruna je shora zasypaná sutí. V úseku km 103,810 - 103,870 je zeď horizontálně rozdělena na dvě betonové části (nabetonávka?) přičemž beton v horní části zdi je značně porušený a vydrolený.

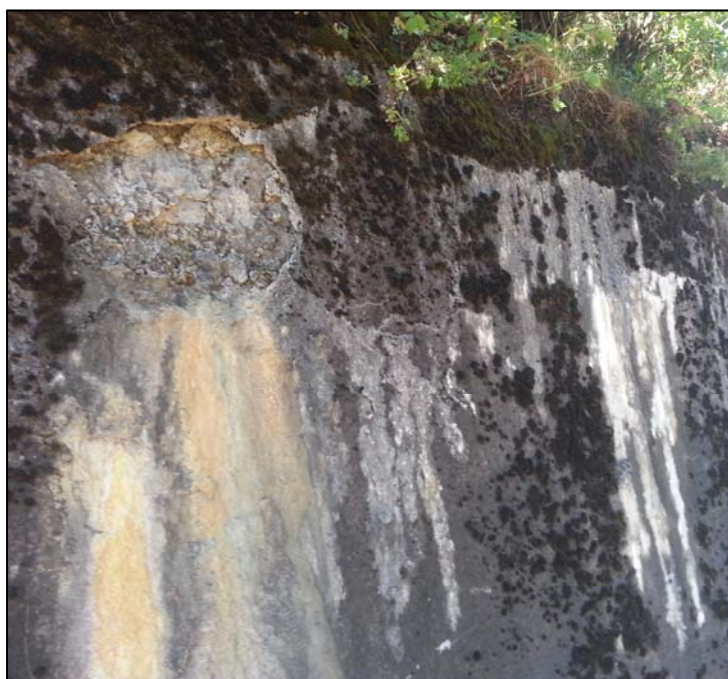
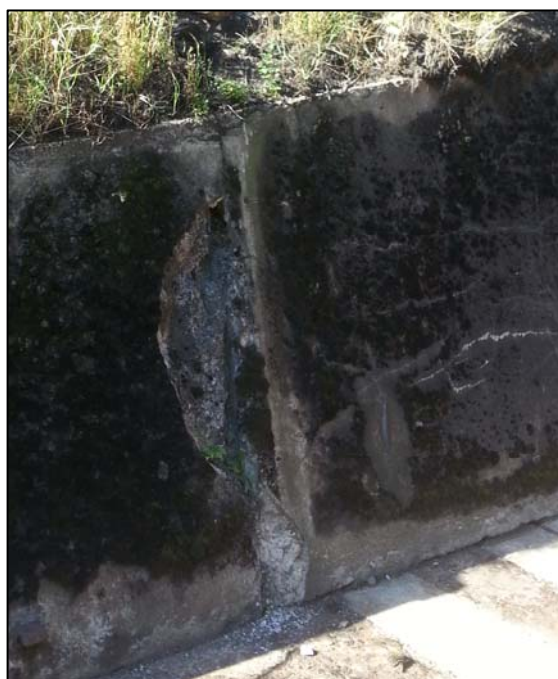
Km 103,790

Km 103,750

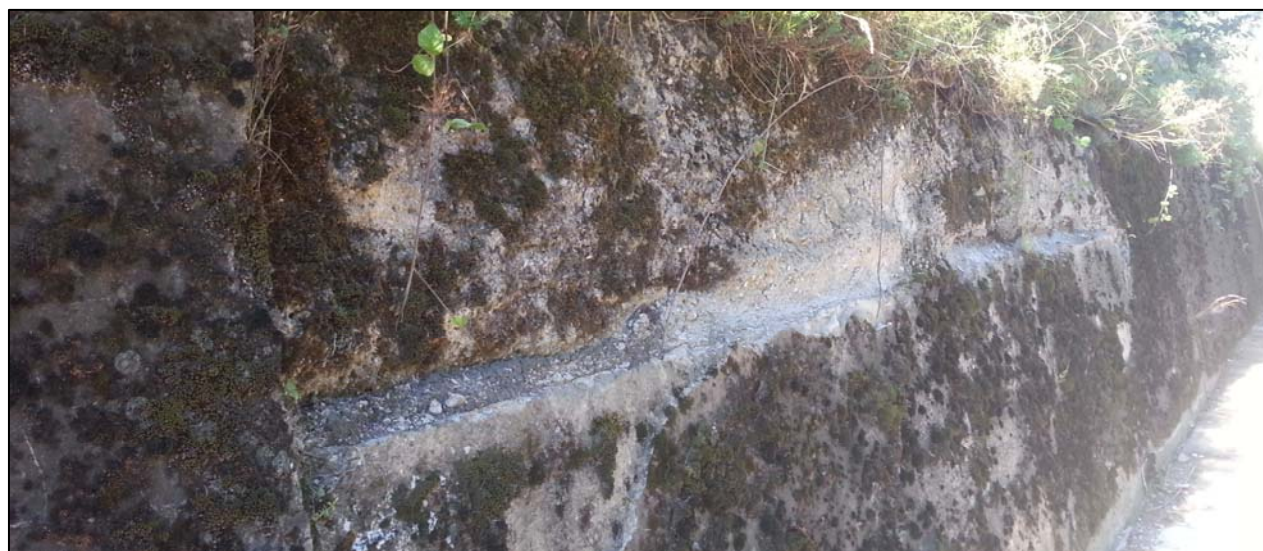
Km 103,810-820

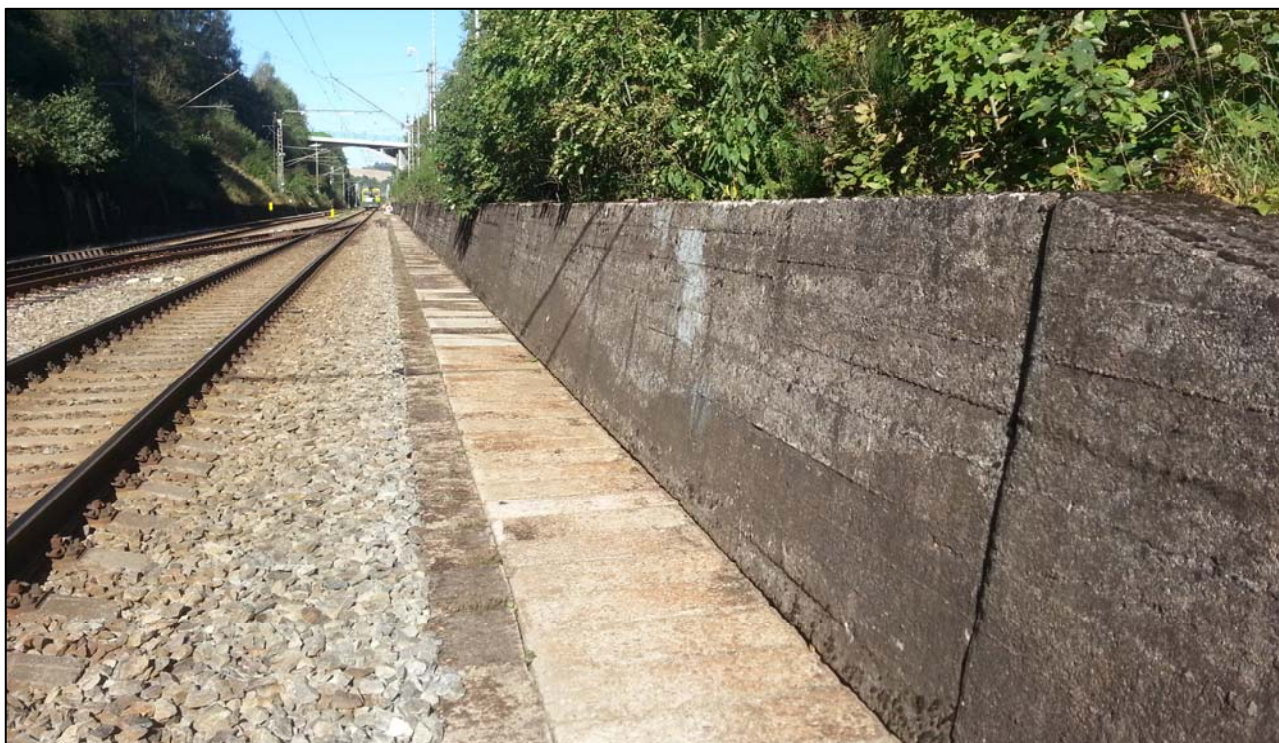
Celkový pohled na zárubní zeď, pohled od Příbyslavi

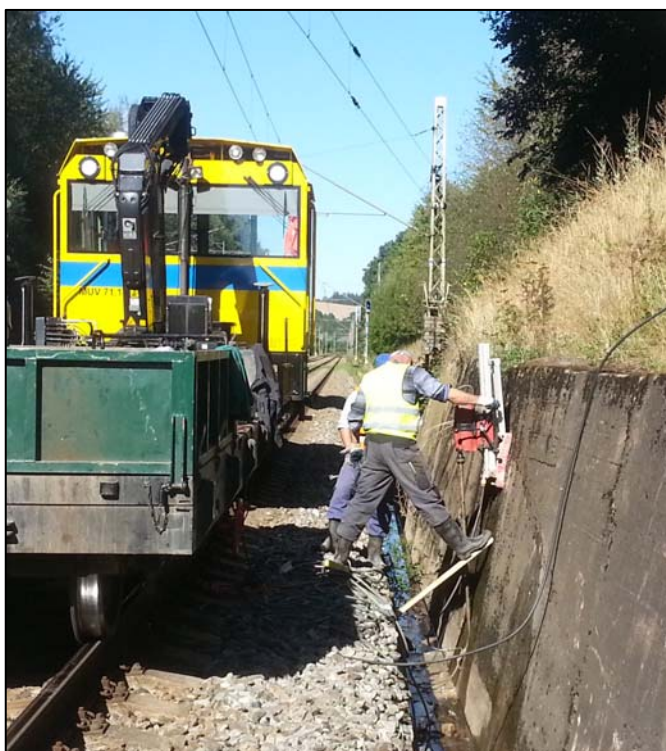
Realizace vrtu Š-22

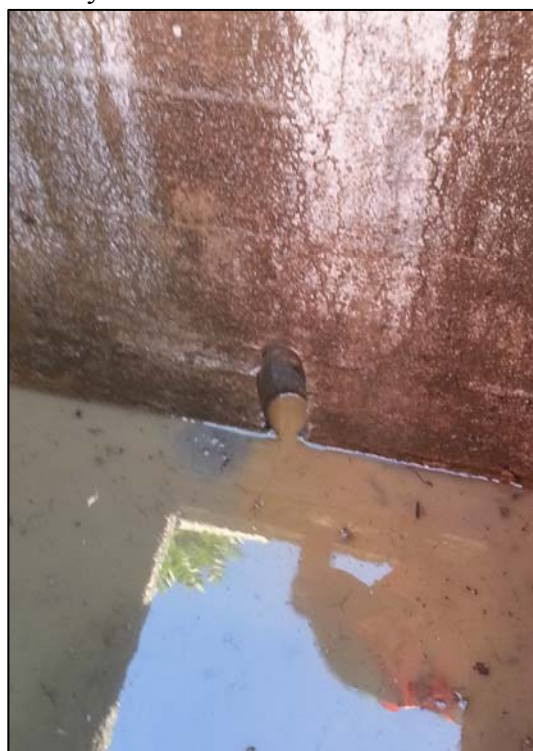
Šikmý vrt Š-21

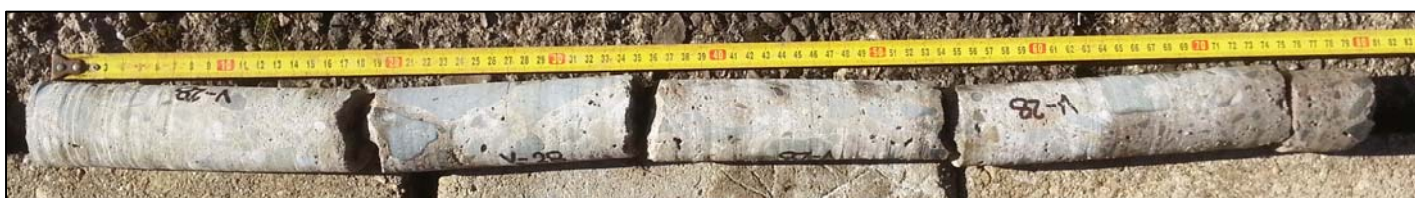
Vrtné jádro V-28

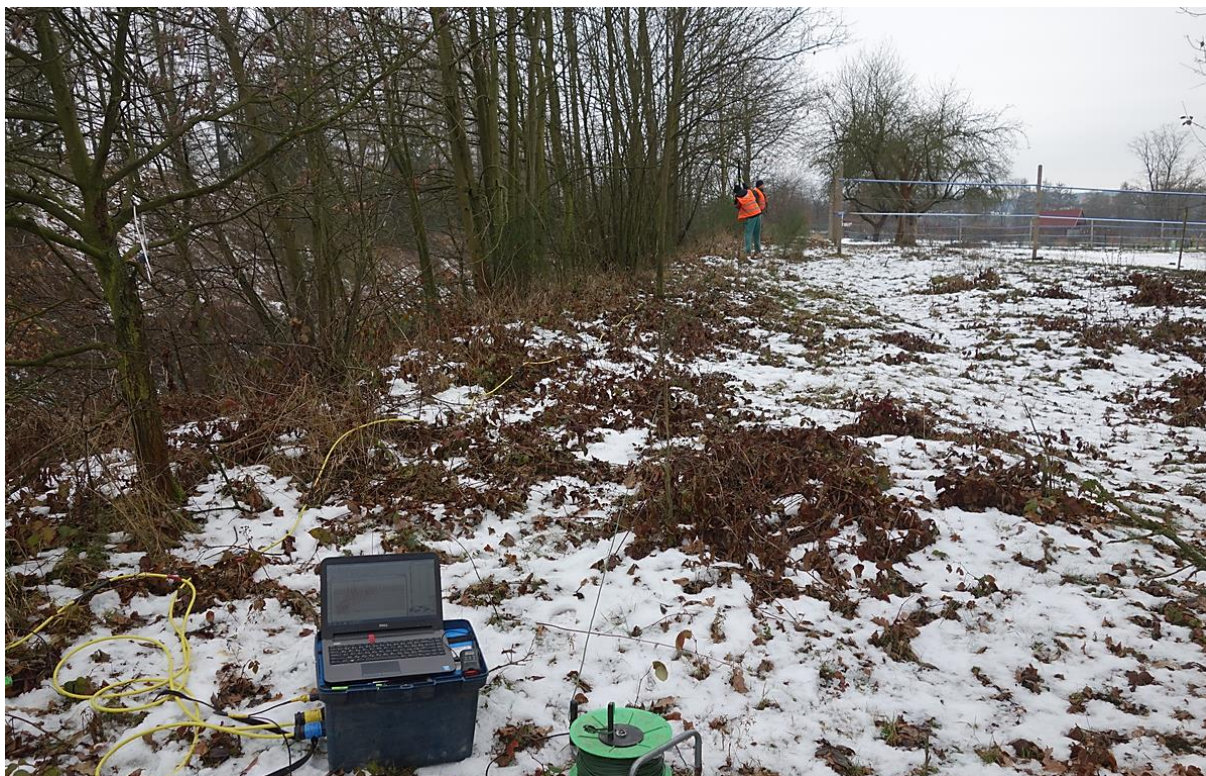
Měření MRS bylo omezeno inverzemi rychlosti šíření seismických P-vln v prostředí nepravidelně a hluboko podél puklin rozvětrávajících rul. Isolinie rychlosti šíření seismických P-vln pod nejhlubší rozhraní (isovely) je nutno brát pouze relativně. Tam, kde se isovely zahlubují, je relativně méně mechanicky kvalitní hornina a naopak.

Obr. 2: Měření MRS na profilu A

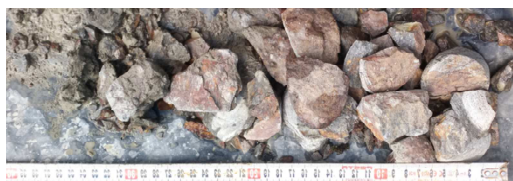
**Jádrový vrt J1** byl předčasně ukončen z důvodu přítomnosti silně podrcené horniny, která se vzpříchovala ve vrtné korunce.

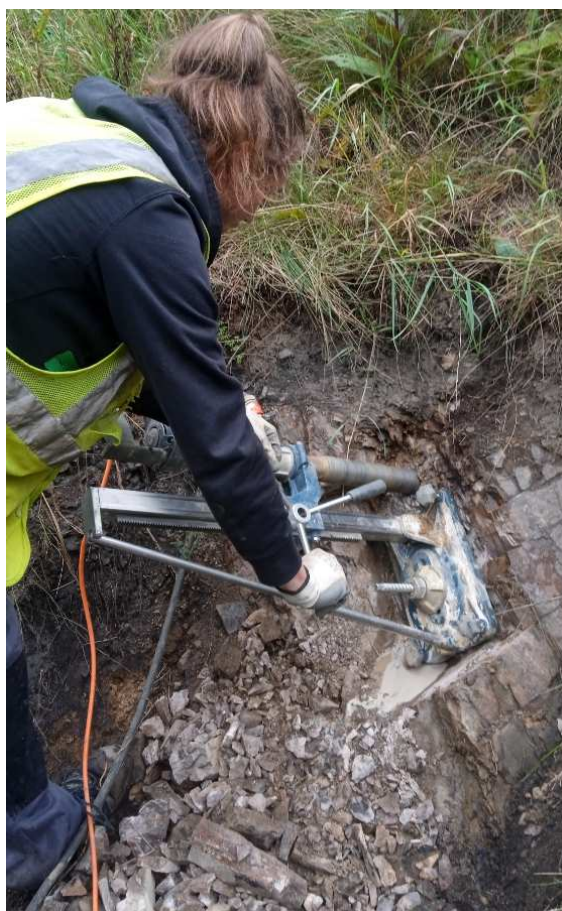
Obr. 4: Realizace jádrového vrtu za pomoci kotvené elektrické vrtačky s vodním výplachem
