Název stavby/akce:	Rekonstrukce traťového úseku Přibyslav - Pohled		Označení (S-kód): S621500627
Název části:	Mosty, propustky, zdi		Označení zhotovitele: 120 076
Název objektu:	Zárubní zeď vlevo v km 103,736-103,971		Označení části: D 2.1.4
Název přílohy:	Technická zpráva		Označení objektu/komplexu: SO 11-24-01
Název dílčí části přílohy:			Číslo přílohy: 1 0.0.1
Kraj:	Katastrální území:	TUDU: 2031 26 2031 M1 2031 N1	Paré:
Vysočina	viz. textová část		
Stupeň dokumentace:	Datum zpracování:	Formáty:	Měřítko:
PDPS	11 / 2021	110 x A4	1:1

**Rekonstrukce traťového úseku
Přibyslav - Pohled**

SO 11-24-01

TECHNICKÁ ZPRÁVA

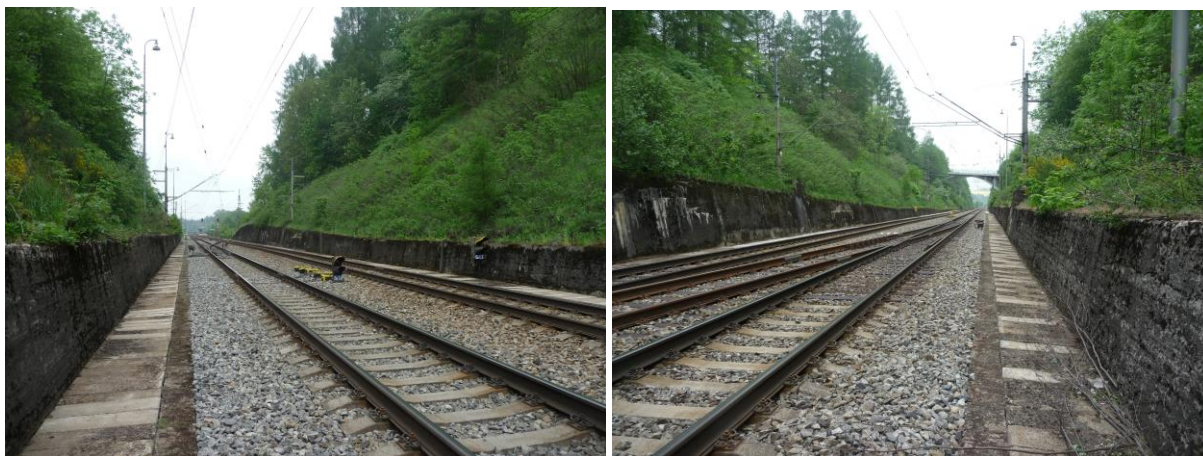
Stávající zárubní zeď se nachází v km 103,736 – 103,971. Jedná se o železobetonovou zárubní zeď s proměnou výškou od 3 m do 5,2 m s výstupkem od 2,2 až 2,5 m. Zárubní zeď je značně zanesena mechovitými porosty a v místech dilatačních a pracovních spár se vyskytují větší odpadky vzniklé vymrzáváním. Před zdí se nachází krytý odvodňovací žlab s lokálně porušenými kryty. Začátek i konec zdi je proveden postupným náběhem v délce cca 7 m.

Pod patou zdi na líci je situován odvodňovací žlab překrytý betonovými deskami. Ve svahu nad zdí jsou založeny portály bran trakčního vedení.
