**Kubova Huť – železniční most v km
47,811 na trati Strakonice – Volary**

Inženýrskogeologický a stavebně technický průzkum

číslo úkolu 20 297

Praha, leden 2021

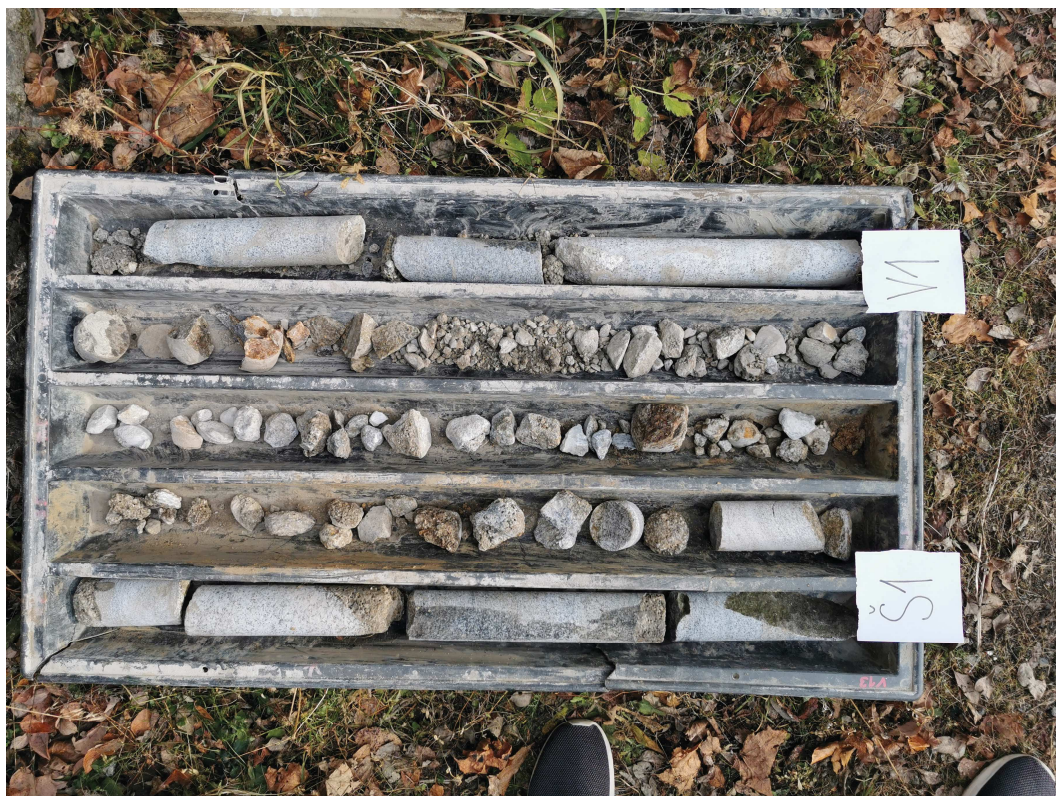
Obr.1: Vodorovný vrt V1 a šikmý vrt Š1

Dále byly provedeny dva horizontální vrty pro popis kvality materiálů konstrukce a ke zhotovení vodní tlakové zkoušky. Vrt V1 byl proveden do opěry Strakonice a vrt V2 do opěry Volary. Dokumentace vrtů je součástí přílohy č.4.

Z této zkoušky vyplývá, že zkoušené úseky nejsou v dobrém stavu a zdivo je s mezerovitostí překračující hodnotu 10%.

Založení mostní opěry Strakonice bylo ověřeno vrtem Š1 vrtaným ve sklonu 18° od svislice. Základová spára byla zastižena v hloubce 3,60 m od ústí vrtu, tedy v úrovni cca 3,20 m pod úrovní terénu. Základová spára je tvořena pararulami polohy GT5.
