Diagnostický průzkum železničních mostů HK - 2. etapa

Diagnostický průzkum mostu ev. km 12,826

Září 2020

Předmět zprávy: Diagnostický průzkum mostu ev. km 12,826

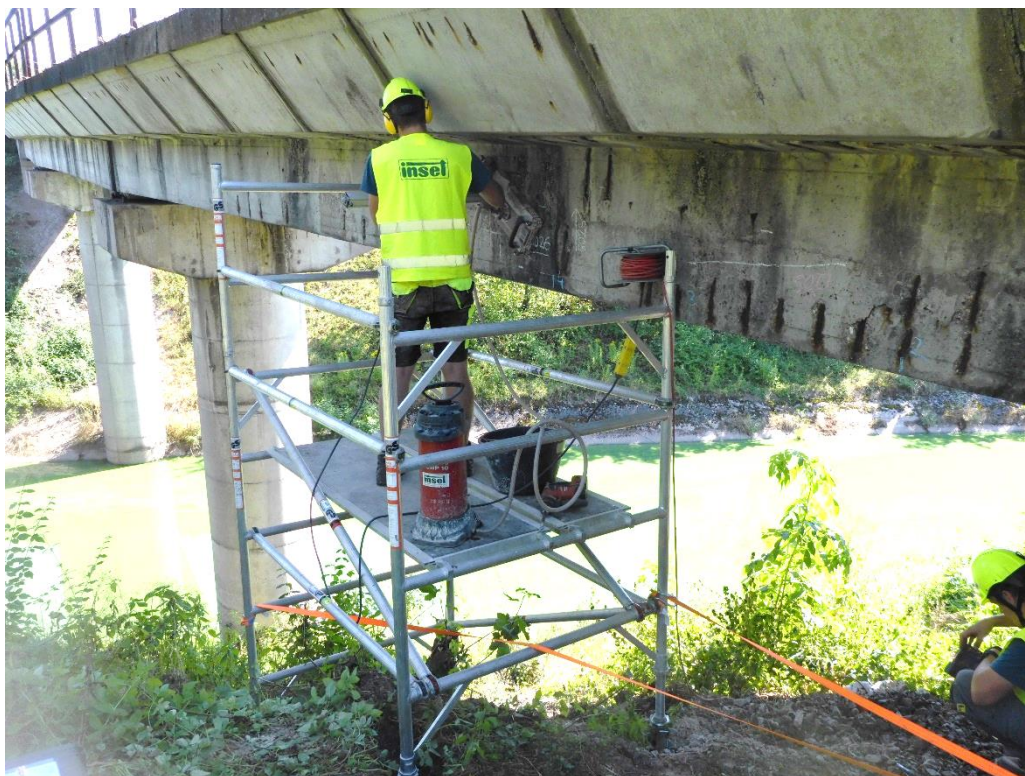
Obr. 3.1: Most zleva, 1. pole, z důvodu strmých svahů bylo nutné kotvení lešení do opěr

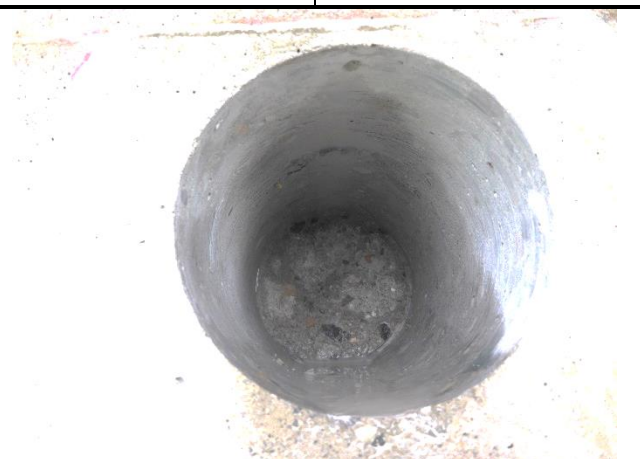
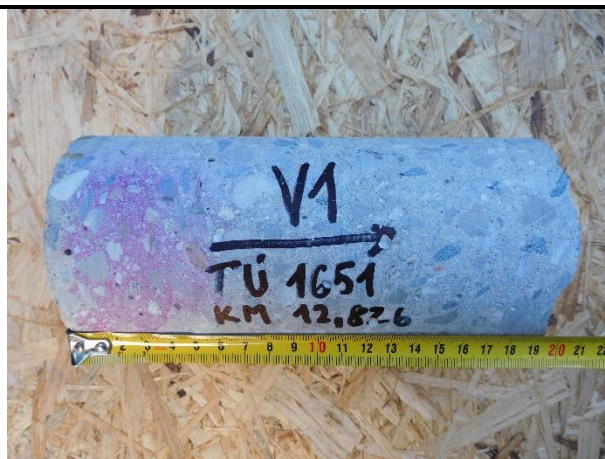
Vývrt V1	- vývrt V1 o průměru 100 mm byl odebrán v poli 3 vodorovně z pravého boku pravého nosníku přibližně v $L_3/3$ od krajní opěry O 04
Informace o vývrtu	- délka odebraného vývrtu je cca 200 mm - při odebírání vývrtu nebyla porušena žádná výztuž
Informace o betonu	- drcené kamenivo frakce 0 – 16 mm, max zrno 18 mm - kamenivo rovnoměrně rozptýlené po vývrtu - beton hutný s nízkou pórovitostí, póry ≤ 3 mm - hloubka karbonatce ≤ 10 mm

Obr. 3.2: Pohled do otvoru po vývrtu V1

Obr. 3.3: Vývrt V1

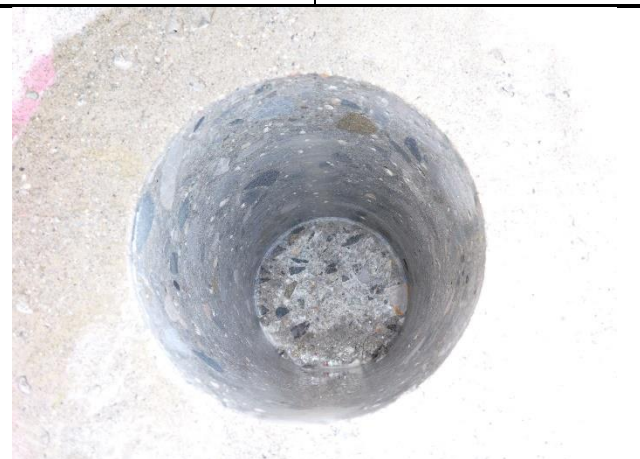
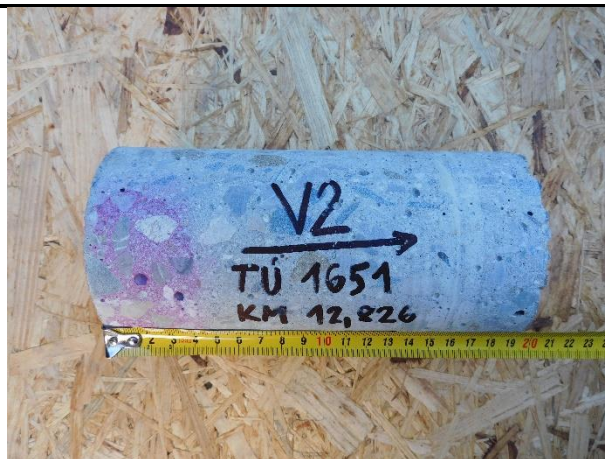
Vývrt V2	- vývrt V2 o průměru 100 mm byl odebrán v poli 3 vodorovně z levého boku levého nosníku přibližně v $L_3/3$ od krajní opěry O 04
Informace o vývrtu	- délka odebraného vývrtu je cca 195 mm - při odebírání vývrtu nebyla porušena žádná výztuž
Informace o betonu	- drcené kamenivo frakce 0 – 20 mm, max zrno 35 mm - kamenivo rovnoměrně rozptýlené po vývrtu - beton mírně porézní s póry ≤ 5 mm - hloubka karbonatce 0 mm

Obr. 3.4: Pohled do otvoru po vývrtu V2

Obr. 3.5: Vývrt V2

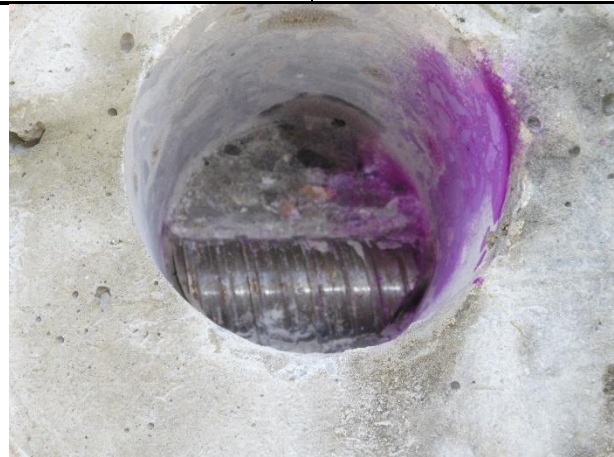
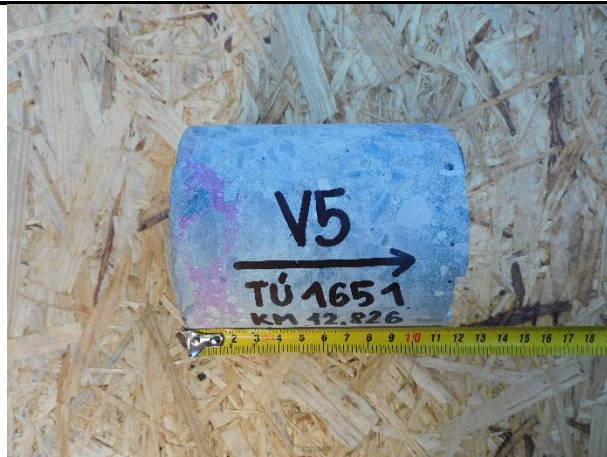
Vývrt V5	- vývrt V5 o průměru 100 mm byl odebrán v poli 1 vodorovně z pravého boku pravého nosníku přibližně v $L_1/3$ od krajní opěry O 01, jedná se o vývrt ze sondy P3 k předpínací výztuži
Informace o vývrtu	- délka odebraného vývrtu je 115 mm - při odebírání vývrtu nedošlo k převrtání betonářské
Informace o betonu	- drcené kamenivo frakce 0 – 20 mm, max zrno 25 - kamenivo rovnoměrně rozptýlené po vývrtu - beton mírně porézní s póry ≤ 3 mm, ojediněle 10 mm - hloubka karbonatace 0 mm

Obr. 3.10: Pohled do otvoru po vývrtu V5

Obr. 3.11: Vývrt V5

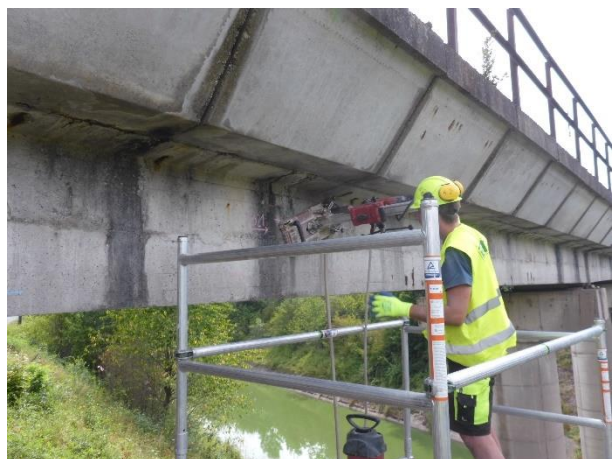
K odběru jádrových vývrtů pro stanovení pevnosti betonu v tlaku byla použita pevně ukotvená vrtačka DD 150-U 230V s vodním výplachem a diamantovou korunkou \varnothing 100 mm. Před odebráním vzorku byla vždy pomocí radaru HILTI PS 1000 X-Scan ověřena poloha betonářské a předpínací výztuže.

Obr. 3.12: Odběr jádrového vývrtu z pravého nosníku v 1. poli

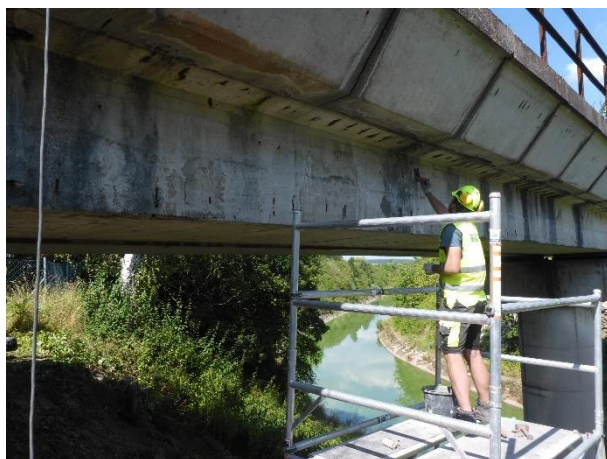
Obr. 3.13: Zapravení odvrty

Na odebrané vývrty byl in-situ aplikován roztok fenolftaleinu pro zjištění hloubky karbonatace. Vzorky byly následně odeslány do laboratoře, kde byla z vývrtů vyrobena zkušební válcová tělesa a určena pevnost betonu v tlaku rozdrčením těles. Na odebraných vývrtech byla také stanovena objemová hmotnost. Všechny odvrty byly na místě zapraveny sanační hmotnou na bázi cementu (ARDEX B14).

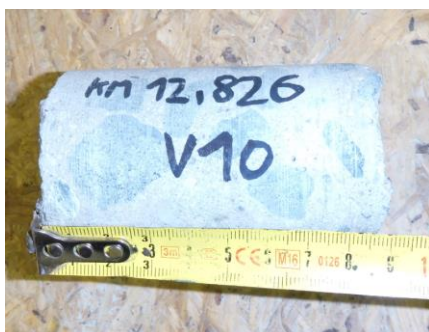
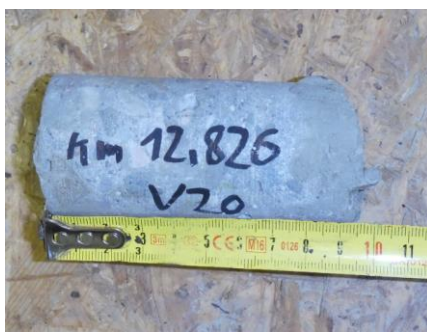
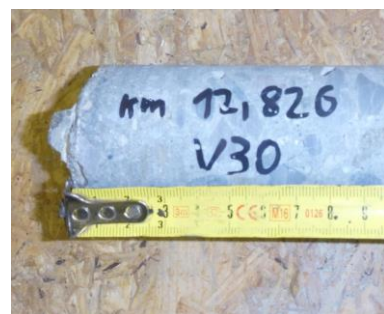
Vzhledem k tomu, že zjištěné pevnosti byly podezřele nízké, byly pro ověření výsledků odeslány další vzorky do jiné zkušební laboratoře. Jako doplňující vzorky byly využity vývrty DN 50 získané provrtáním odvodňovacích otvorů. Vývrty byly označeny V10, V20 a V30.

Obr. 3.14: Vývrt V10

Obr. 3.15: Vývrt V20

Obr. 3.16: Vývrt V30

Zjištěné pevnosti byly výrazně vyšší než pevnosti na původních vývrtech určené v laboratoři QUALIFORM a.s. Při vyhodnocení dle ČSN EN 13791 byl beton zařazen do **pevnostní třídy C55/67**, odhad charakteristické pevnosti betonu v tlaku byl 62,0 MPa.

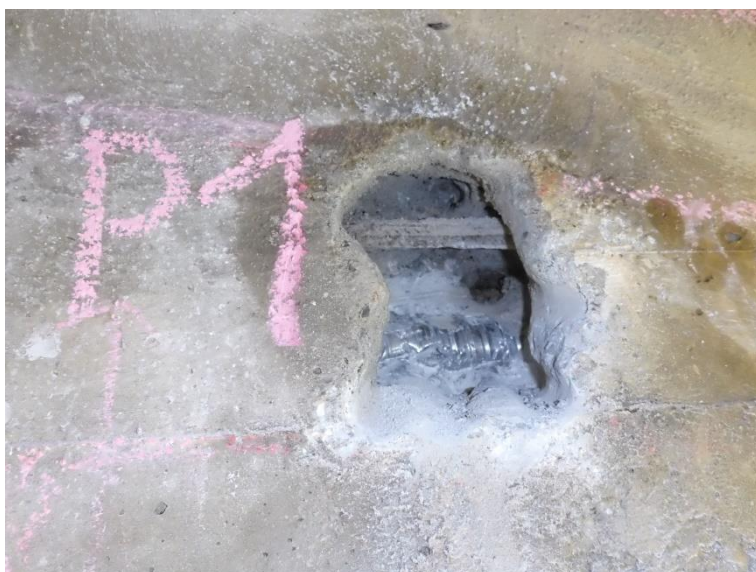
Obr. 3.24: **Sonda P1** byla provedena zboku pravého nosníku v poli 3 v podélné mezeře mezi nosníky, před kanálkem v hloubce 60 mm 2 pruty betonářské výztuže Ø8; povrch betonu byl zamokřený; v hloubce 3 – 4 cm kaverna plná vody (po navrtání voda vytekla)

Shrnutí: Všechny otevřené chráničky byly plně zainjektované, v dobrém stavu, napadeny pouze povrchovou korozí. Krytí po chráničku se pohybovalo v rozmezí 100 – 120 mm. Předpínací výztuž tvořily kabely s dráty o průměru 4,5 mm. Většina drátů napadena povrchovou korozí, bez oslabení průřezu. Krytí po dráty v rozmezí 102 – 124 mm. Všechny prohlédnuté kabely v místě provedených sond byly celkově v dobrém stavu a z hlediska karbonatce betonu (2 - 10 mm) se nacházejí ve “zdravém” nezkarbonatovaném betonu. U sondy P1 obsahovala krycí vrstva betonu kaverny naplněné vodou, samotný kanálek byl však v pořádku.

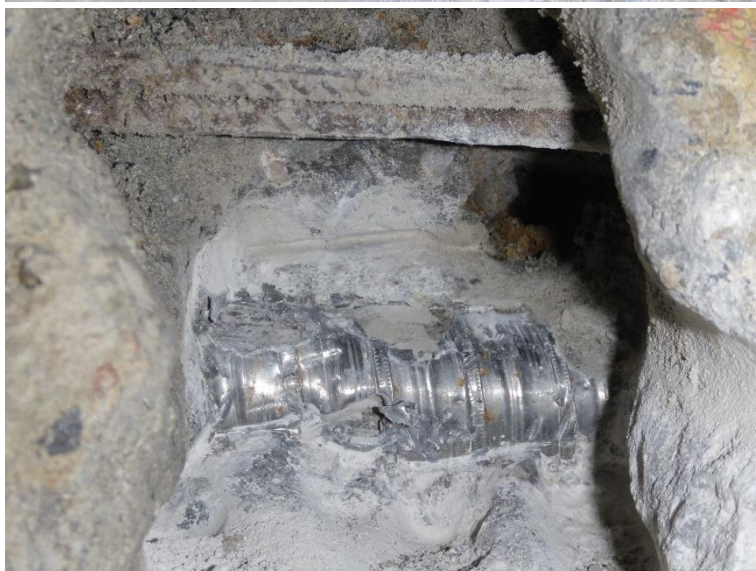
Obr. 3.25: **Sonda P1**, kabel v ocelové chráničce; lokální povrchová koruze; krytí po chráničku 120 mm

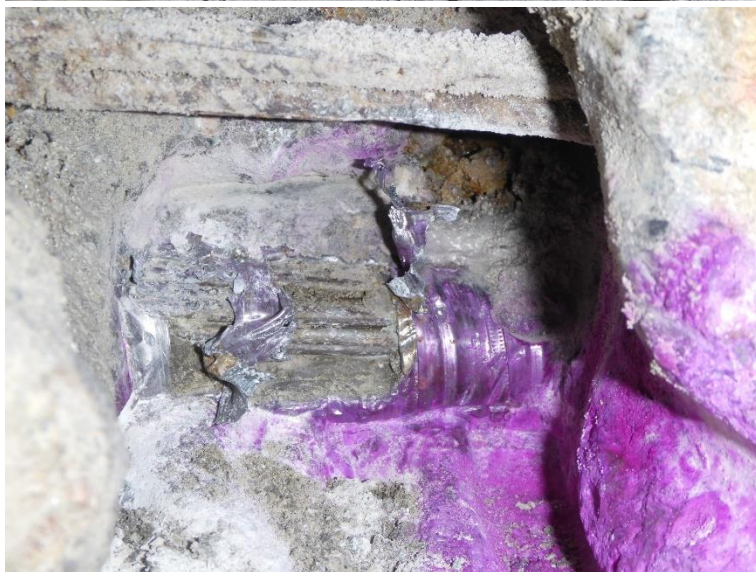
Obr. 3.26: **Sonda P1**, kanálek plně zainjektovaný, injektáž suchá, dráty napadeny mírnou povrchovou korozí, dráty bez oslabení korozí; předpínací kabel je ve "zdravém" nezkarbonatovaném betonu

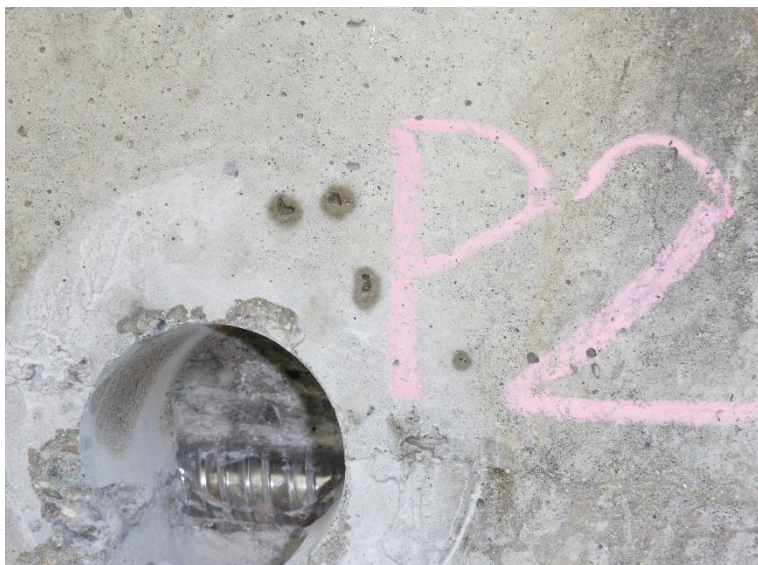
Obr. 3.27: **Sonda P2**, byla provedena z boku levého nosníku v poli 1 zleva

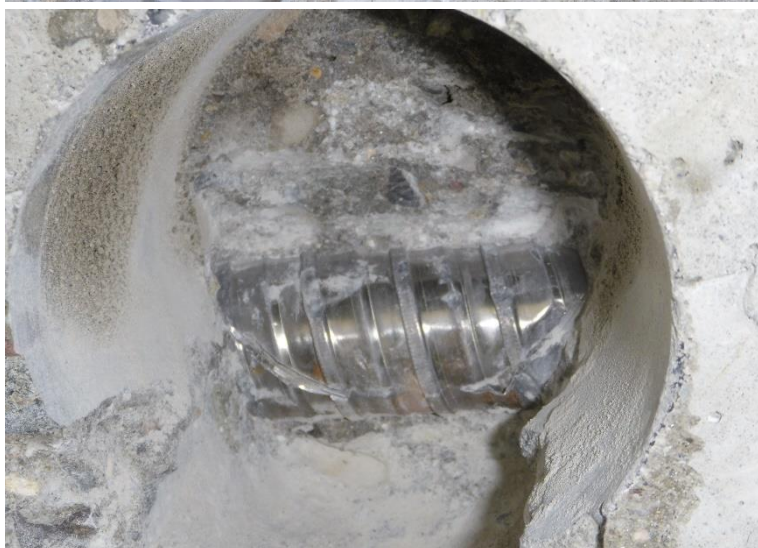
Obr. 3.28: **Sonda P2**, kabel v ocelové chráničce; mírná povrchová koroze; krytí po chráničku 100 mm

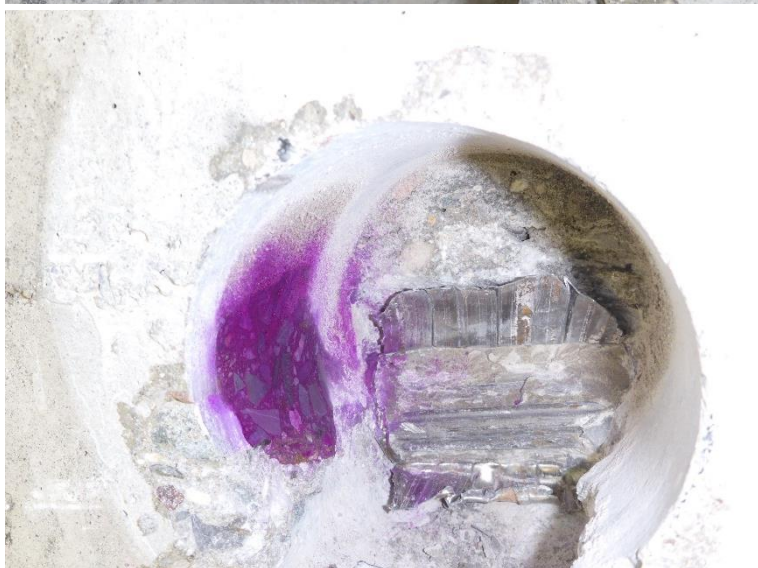
Obr. 3.29: **Sonda P2**, kanálek plně zainjektovaný, injektáž suchá, dráty bez koroze; předpínací kabel je ve "zdravém" nezkarbonatovaném betonu

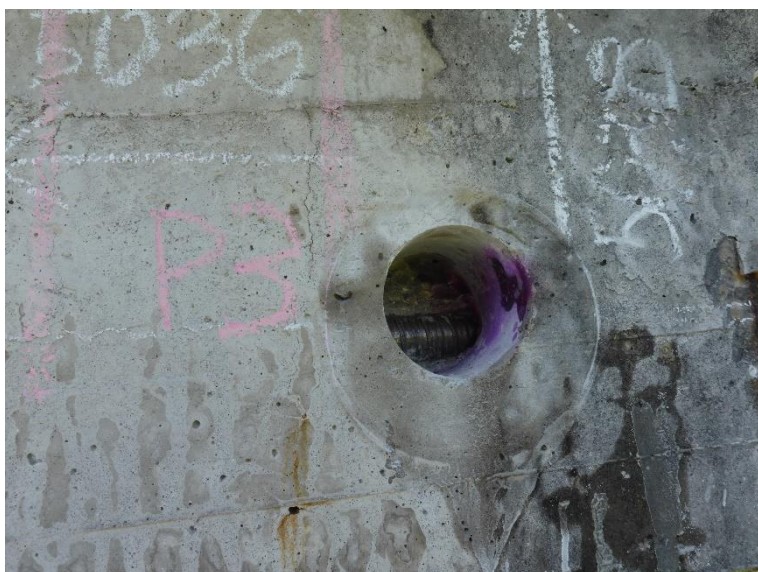
Obr. 3.30: **Sonda P3**, byla provedena z boku pravého nosníku v poli 1 zleva cca v $L_{1/3}$

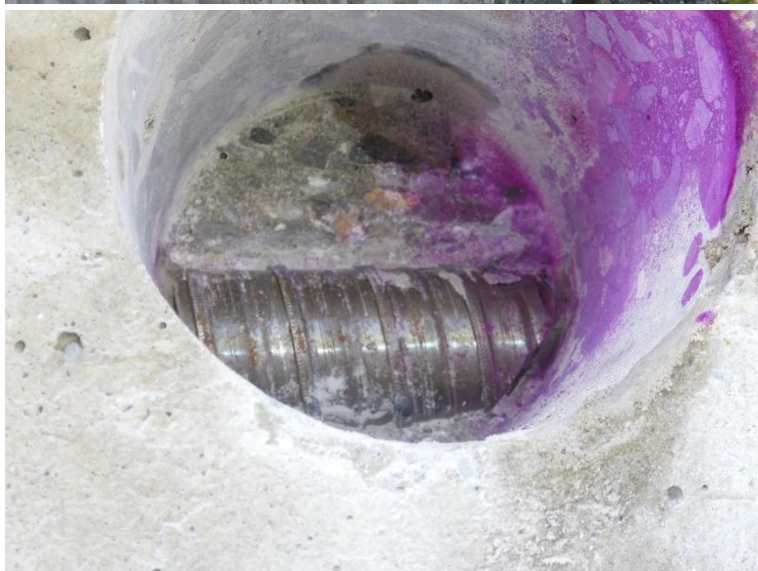
Obr. 3.31: **Sonda P3**, kabel v ocelové chráničce; nepatrná povrchová koroze; krytí po chráničku 105 mm

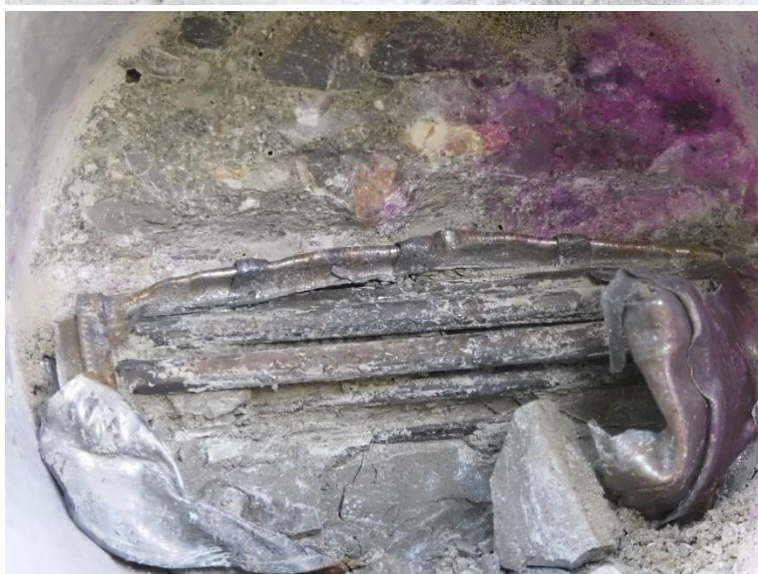
Obr. 3.32: **Sonda P3**, kanálek plně zainjektovaný, injektáž suchá, mírná povrchová koroze drátů bez oslabení průřezu; předpínací kabel je ve "zdravém" nezkarbonatovaném betonu

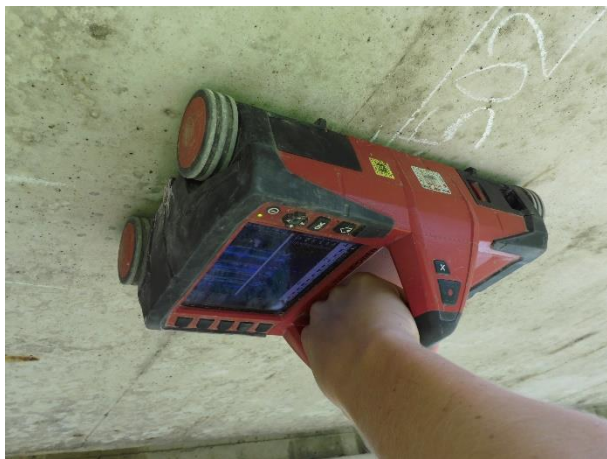
Obr. 3.33: Vyhledání předpínací a betonářské výztuže pomocí radaru HILTI PS 1000 X-Scan

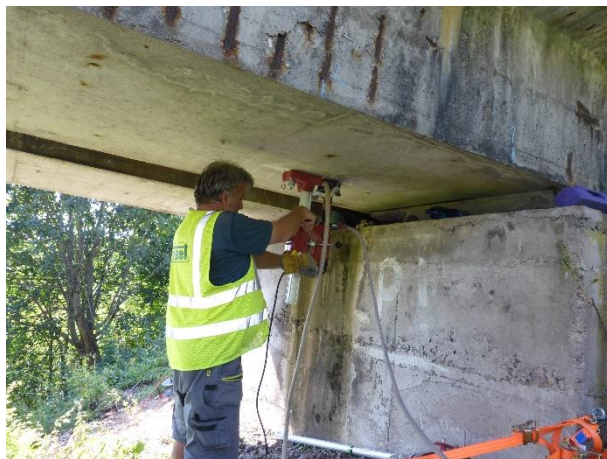
Obr. 3.34: Provrtání odvodňovacího otvoru do dutiny nosníku

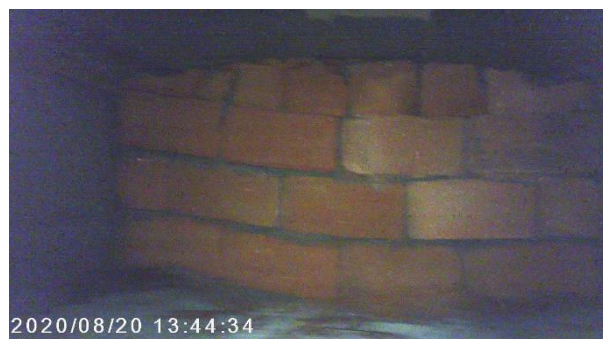
Obr. 3.35: Levý nosník ve 3. poli; pohled po směru staničení skrz provedený odvodňovací otvor, dutina na konci nosníku nad opěrou O 04 zazděná

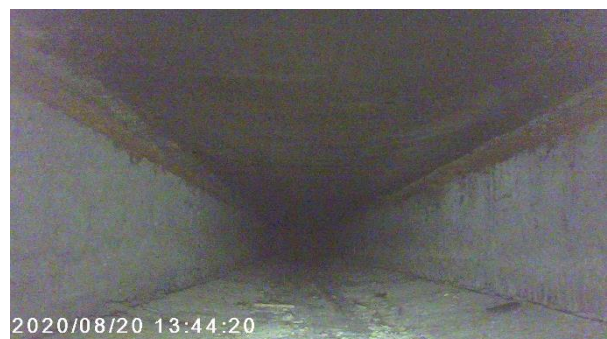
Obr. 3.36: Levý nosník ve 3. poli; pohled proti směru staničení skrz provedený odvodňovací otvor, v době prohlídky dutina suchá, místy stopy po zatékání ve formě vápenných výluhů

Shrnutí: Prohlédnuté dutiny byly suché, bez zadržované vody. Na stěnách dutin byly patrné stopy po zatékání ve formě vápenných výluhů. Korodující výztuž byla zaznamenána pouze v pravém nosníku ve 3. poli. Všechny nosníky mají nad opěrami zazděné dutiny, stejně tak odtrhané asfaltové pásy ze stropu dutin.

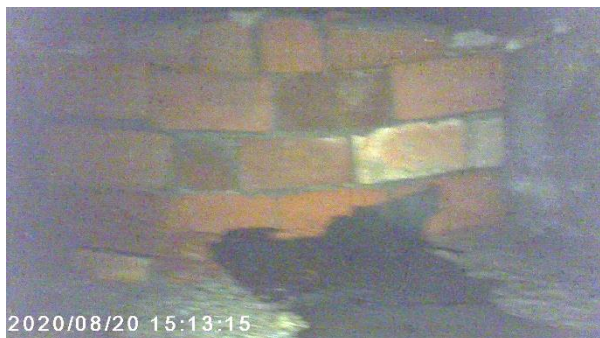
Obr. 3.37: **Pravý nosník ve 3. poli**; pohled po směru staničení skrz provedený odvodňovací otvor, dutina na konci nosníku nad opěrou O 04 zazděná, na dně odtržený asfaltový pás

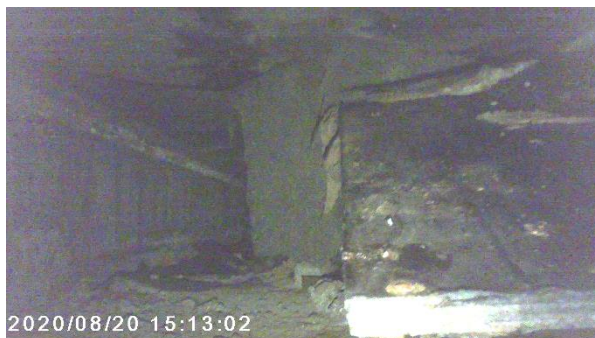
Obr. 3.38: **Pravý nosník ve 3. poli**; pohled proti směru staničení skrz provedený odvodňovací otvor; ze stropu visí odtržený asfaltový pás; na stěnách stopy po zatékání; vápenné výluhy; místy odhalená korodující betonářská výztuž

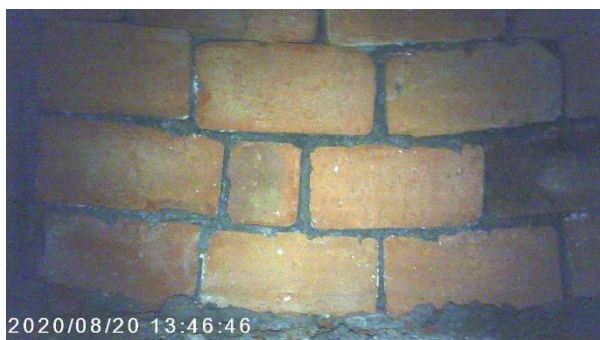
Obr. 3.39: **Levý nosník v 1. poli**; pohled proti směru staničení skrz provedený odvodňovací otvor, dutina na konci nosníku nad opěrou O 01 zazděná

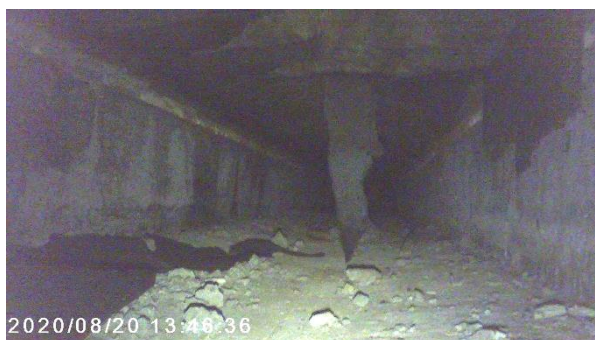
Obr. 3.40: **Levý nosník v 1. poli**; pohled po směru staničení skrz provedený odvodňovací otvor, v době prohlídky dutina suchá, místy stopy po zatékání ve formě vápenných výluhů, ze stropu opět visí odtržené asfaltové pásy

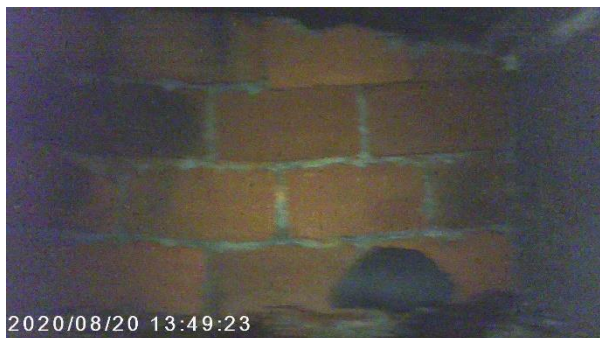
Obr. 3.41: **Pravý nosník v 1. poli**; pohled po směru staničení skrz provedený odvodňovací otvor, dutina na konci nosníku nad opěrou O 01 zazděná

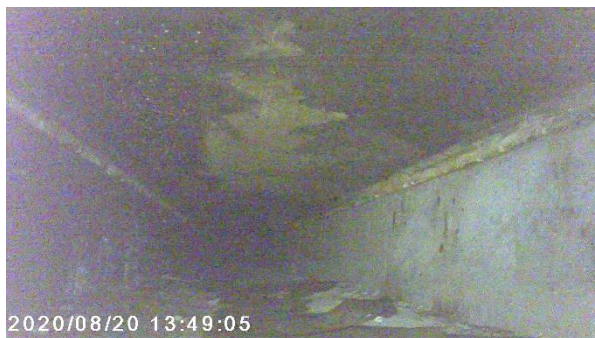
Obr. 3.42: **Pravý nosník v 1. poli**; pohled proti směru staničení skrz provedený odvodňovací otvor; na dně leží odtržený asfaltový pás; na stěnách stopy po zatékání; vápenné výluhy
