SO 04-19-41

**T.ú. Brno-Královo Pole – Kuřim
opěrná zed' v km 11,547**

STAVEBNĚTECHNICKÝ PRŮZKUM

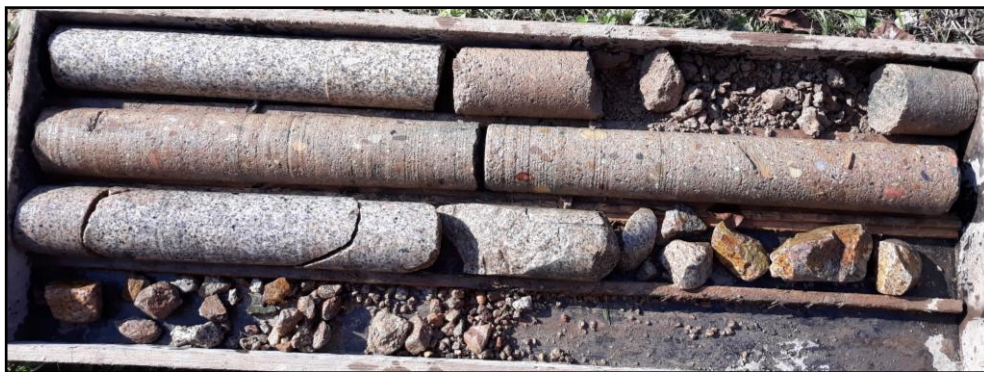
Obr. č. 1 - diagnostický vrt V1

Objekt: Opěrná zeď v ev. km 11,547
Sonda
V1

Kamenné zdivo – řádkové, pojené maltou, lícové zdivo zdi

Kameny – granodiorit zdravý až navětralý R2-R3, šedý, výnos v podobě 1 souvislého kusu jádra

Beton – dřík opěrné zdi – nehomogenní, prostý, pevný, kompaktní, nižší kvality (písčítý), šedý, v int. 0,6-0,9m rozvrtaný na dř (vrtáno bez výplachu)

Poznámka : rub opěrné zdi zastižen v hloubce vrtu 2,0 m

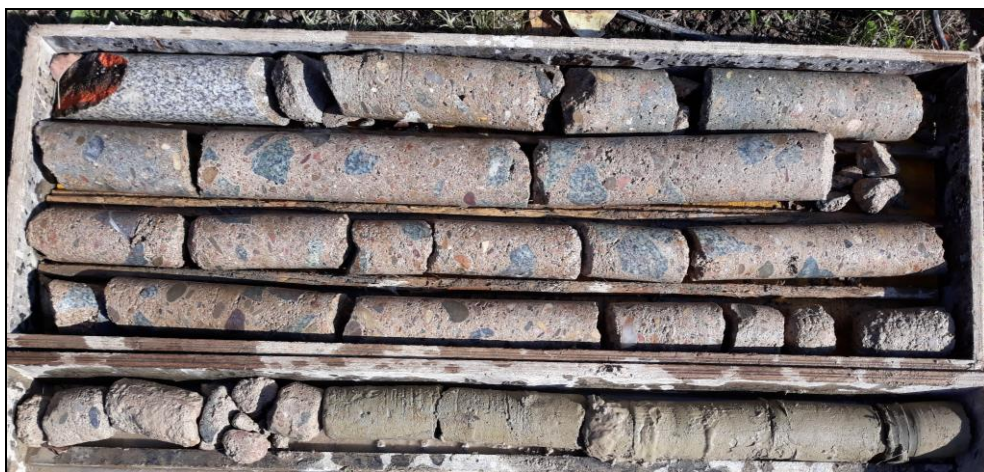
Obr. č. 2 - diagnostický vrt Š1

Objekt: Opěrná zeď v ev. km 11,547
Sonda
Š1

Kamenné zdivo – řádkové, pojené maltou, lícové zdivo zdi

Beton – dřík opěrné zdi – nehomogenní, prostý, pevný, silně mezerovitý 1-3 mm, nižší kvality (písečný), šedý, v int. 1,9-2,0 a 3,8-4,3 m silně degradovaný (štěrková hnízda)

Poznámka : základová spára zastižena v hloubce vrtu 4,30 m

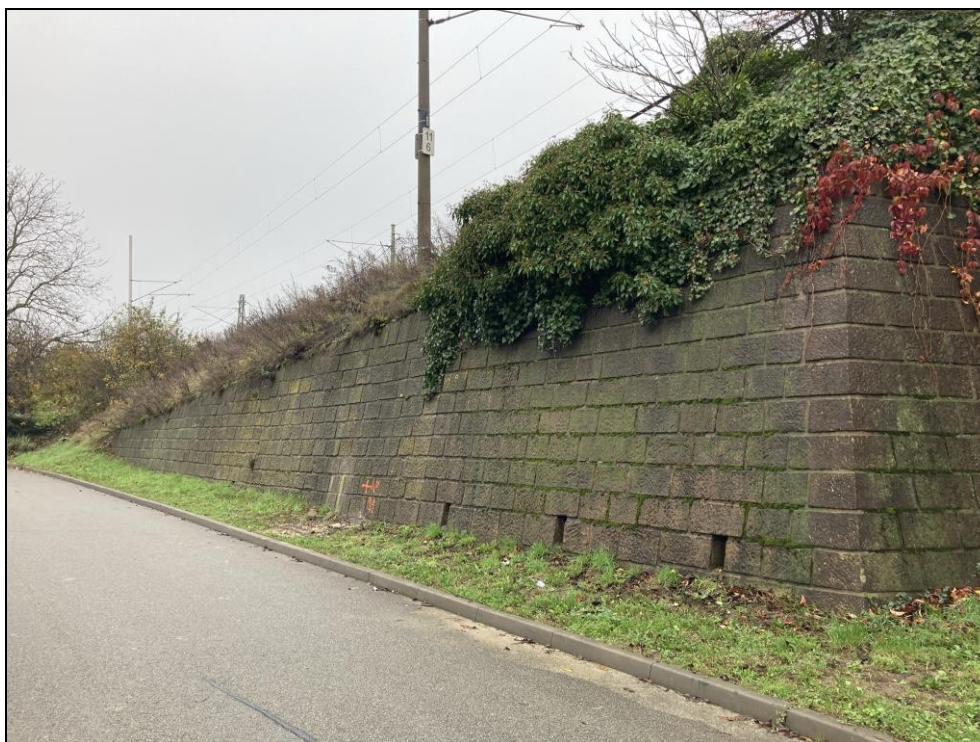
Obr. č. 3 – pohled na opěrnou zeď zprava

- v rámci rekonstrukce bude vhodné:
 - v patě OZ provést pročistění odvodňovacích otvorů, které odvádějí vodu zpoza rubu zdi
 - provést očištění lícových povrchů tlakovou vodou
 - povrchové přespárování porušených spár

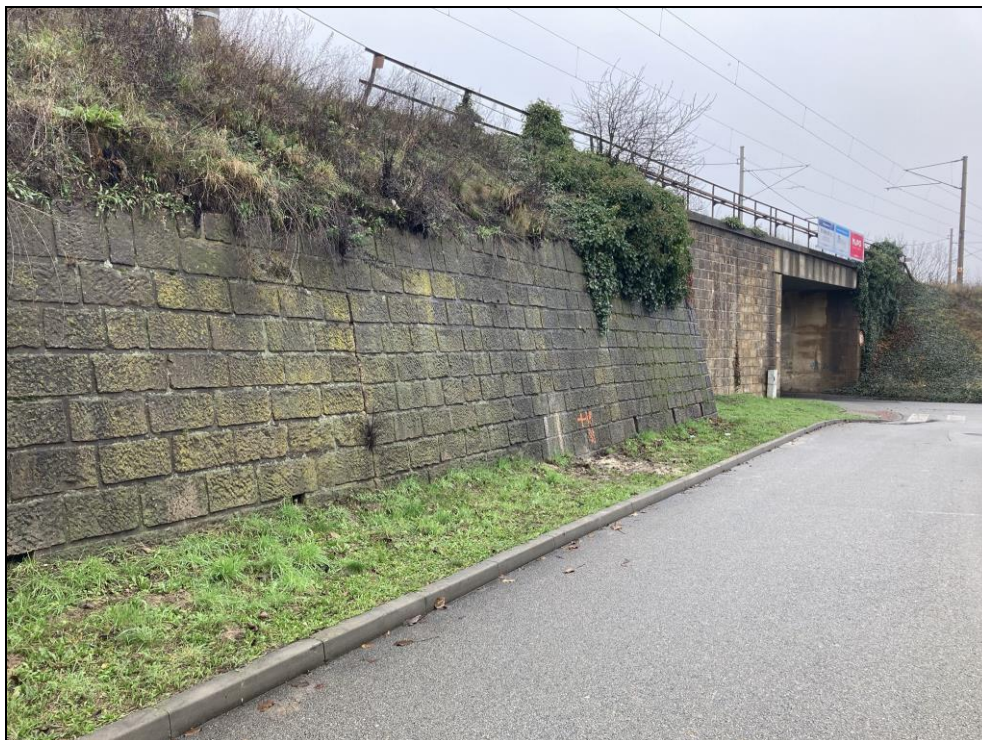
Obr. č. 4 – pohled na opěrnou zeď zleva

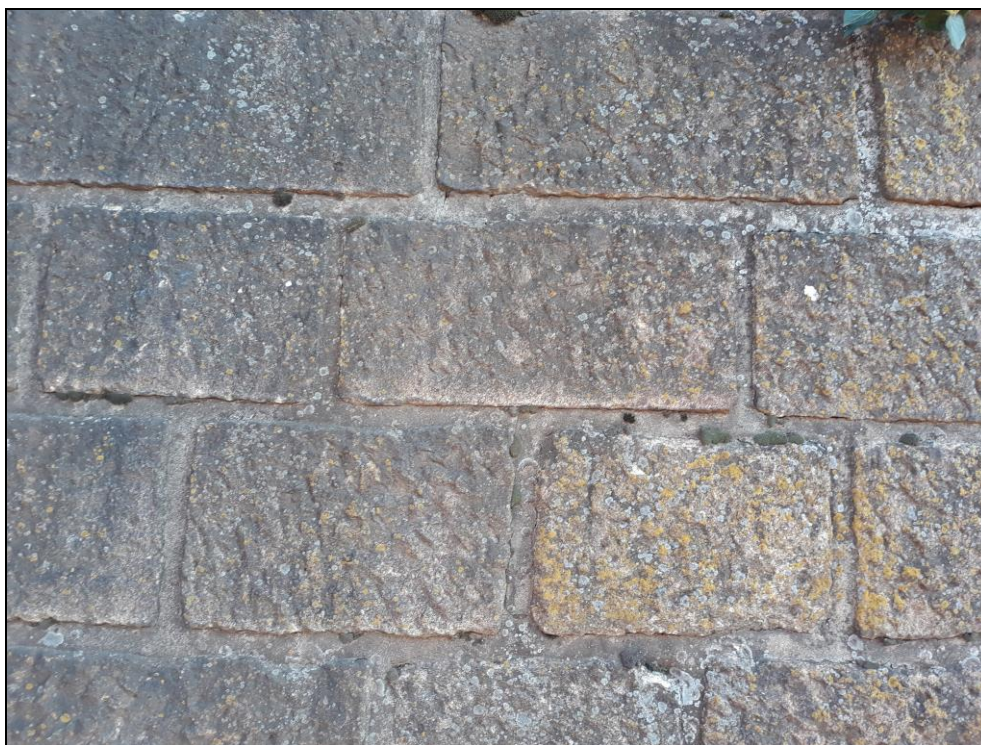
- OZ je z prostého betonu, který je v líci opatřen kamennou obezdívkou z hrubého řádkového zdiva, jehož mocnost se dle provedených diagnostických vrtů pohybuje v intervalu 0,25-0,40 m
- líc OZ je tvořen kamenným řádkovým zdivem, které je pojené maltou, kameny zdiva jsou hrubě opracované pravidelné bloky granitoidu, který je na povrchu navětralý, tvrdý a bez významných poruch

Obr. č. 5 - detail lícového řádkového zdiva opěrné zdi
