" REKONSTRUKCE ŽST. BRNO - KRÁLOVO POLE "

GEOTECHNICKÝ A STAVEBNĚTECHNICKÝ PRŮZKUM

**SOUHRANNÁ ZPRÁVA O DOPLŇUJÍCÍM
GEOTECHNICKÉM A STAVEBNĚTECHNICKÉM
PRŮZKUMU**

duben 2021

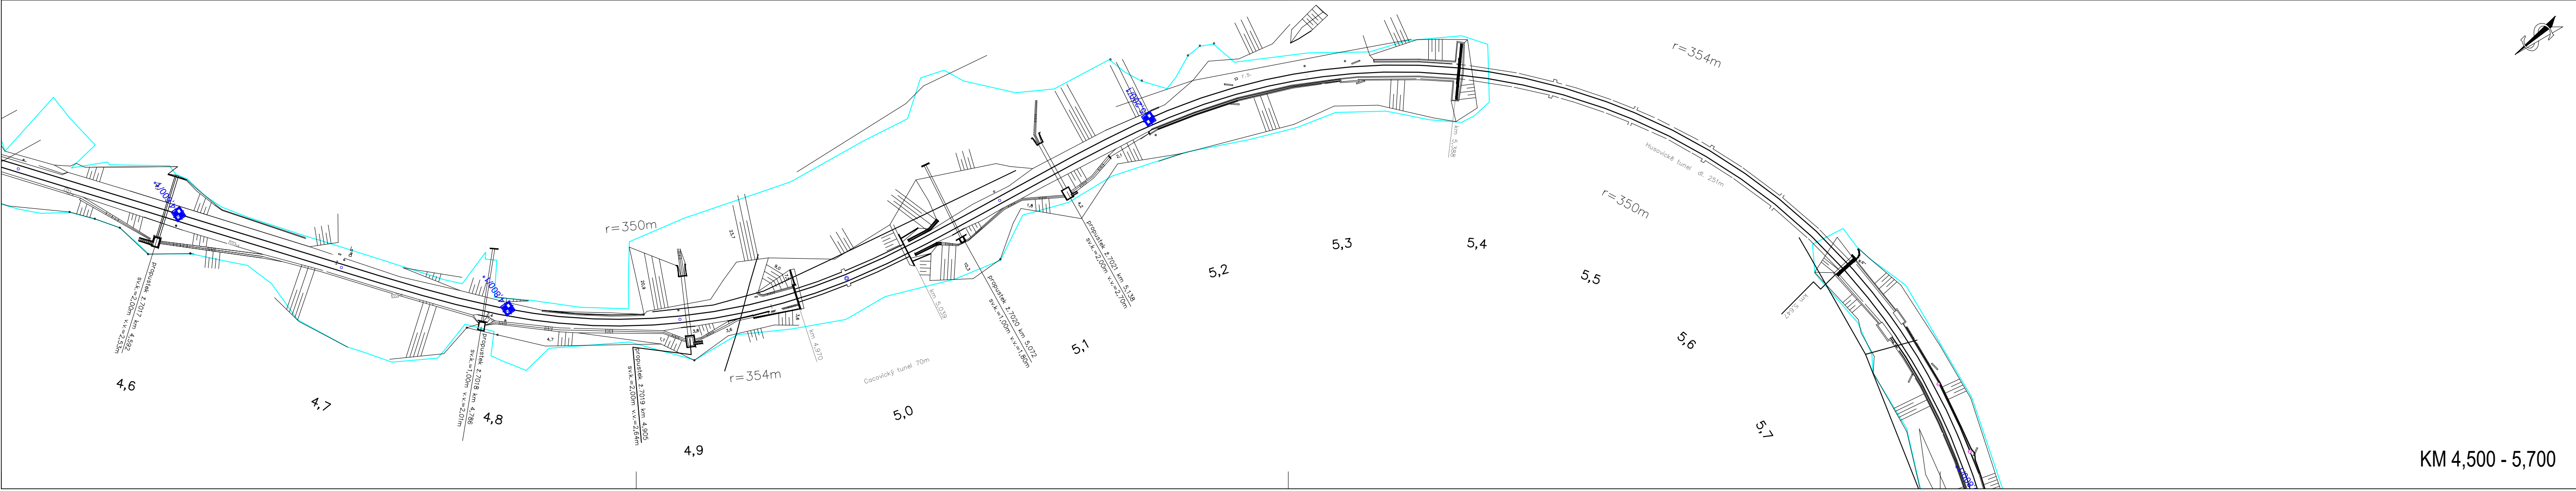
SITUACE PRŮZKUMNÝCH SOND, MĚŘÍTKO 1 : 2000
STANIČENÍ KM 3,000 - 5,700

- J1 ... jádrový vrt
- DP ... dynamická penetrační zkouška
- ... jádrový vrt archivní
- ... kopaná sonda + dynamická penetrační zkouška
- ... kopaná sonda + dynamická penetrační zkouška - ARCHIVNÍ
- ... kopaná sonda
- * ... označení kopané sondy, ve které byla provedena statická zatěžovací zkouška

Přehledná situace zájmového území je v příloze č. 1. Situace všech průzkumných sond, které byly provedeny v rámci průzkumu, je zpracována jako příloha č. 2.
