**Státní hranice
Slovenská republika (Střelná) – Vsetín (mimo) - konverze**

Kraj:		ZLÍNSKÝ		Obec – město; KÚ:		Lidečko 544 370							
Účel dokumentace		DUR ... Dokumentace pro územní řízení		Část dokumentace:		Stavební objekt; provozní soubor:		trakce					
Měřítko:		Text TZ		Formát:		1 A4		Datum:		05 / 2022		Číslo soupravy:	
Název přílohy:		PLOŠNÝ PRŮZKUM pro založení mostu v km 20,550						Příloha číslo:		B.11

„Státní hranice Slovenská republika (Střelna) – Vsetín (mimo) - konverze“ Plošný průzkum pro založení mostu km 20,550

Předmětem je zpracování geotechnického průzkumu horninového svahu a tělesa železničního spodku mimoúrovňového křížení komunikace do kamenolomu HUTIRA Omice.

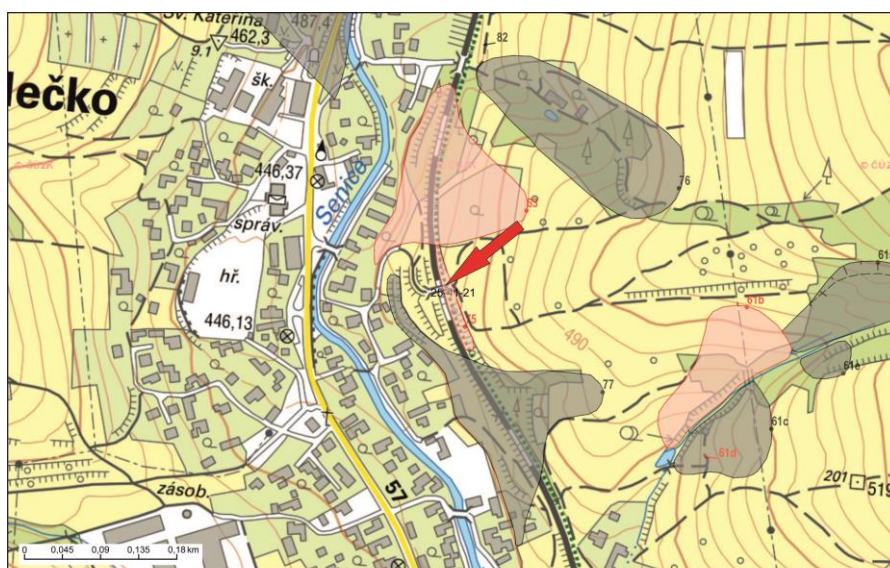
Obr. 1 Mapa svahových nestabilit z registrů sesuvů ČGS

Mapované svahové nestability

V návaznosti na prostor geofyzikálního průzkumu je možné sledovat dva morfologické jevy. Podle registru svahových nestabilit se v okolí nachází několik aktivních i dočasně uklidněných sesuvů navázaných na svahy bočních údolí. Výrazně stabilitu stávající mostní konstrukce ovlivňuje čelo aktivního sesuvu, který se na lokalitu tlačí od severovýchodu. Druhou nápadnou morfologickou strukturou je vytlačení paty svahu do údolí řeky Senice, které tvarem odpovídá akumulární části možného fosilního sesuvu.

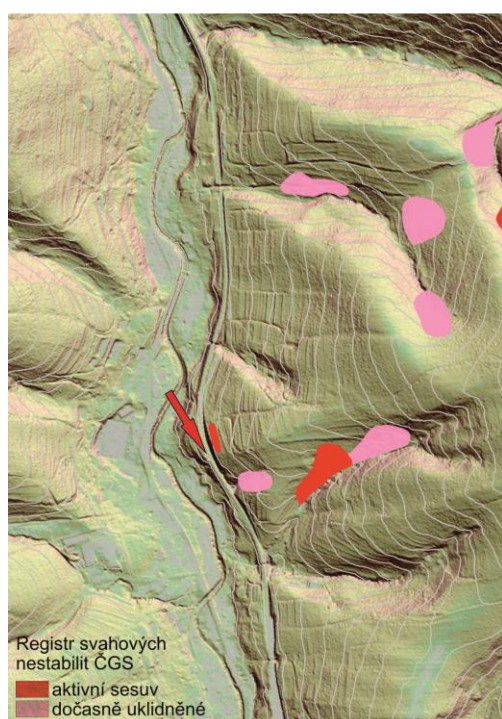
Obr. 1a Svahové nestability z registru České geologické služby v okolí lokality na podkladu sklonitosti svahů

orientací a převládající kategorií sklonitosti 5 - 15° značně skloněné plochy, resp. 15 - 25° příkře skloněné plochy. Podle analýzy digitálního modelu reliéfu odvodňuje zájmový prostor plochu 70,3 ha, přičemž koncentrace přítoku je ze strany východní až severovýchodní. Z hlediska výškových poměrů tak těleso železnice vytváří boční hráz, která stahuje odtok vody právě do míst geofyzikálního průzkumu.

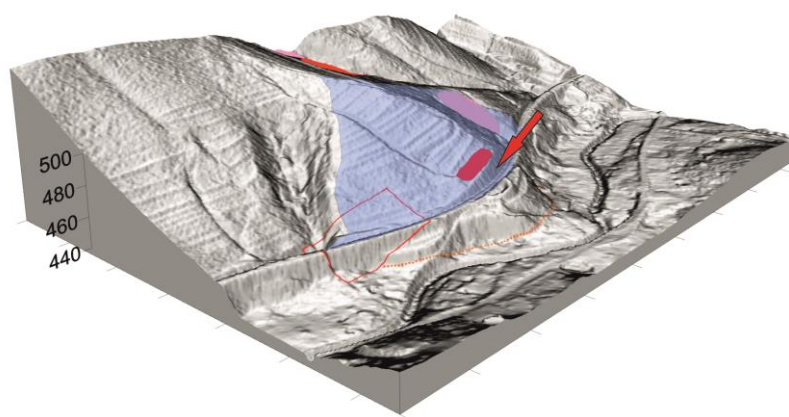
Obr. 1b Prostorový pohled jihovýchodním směrem s vyznačením zájmové lokality – mostní konstrukce

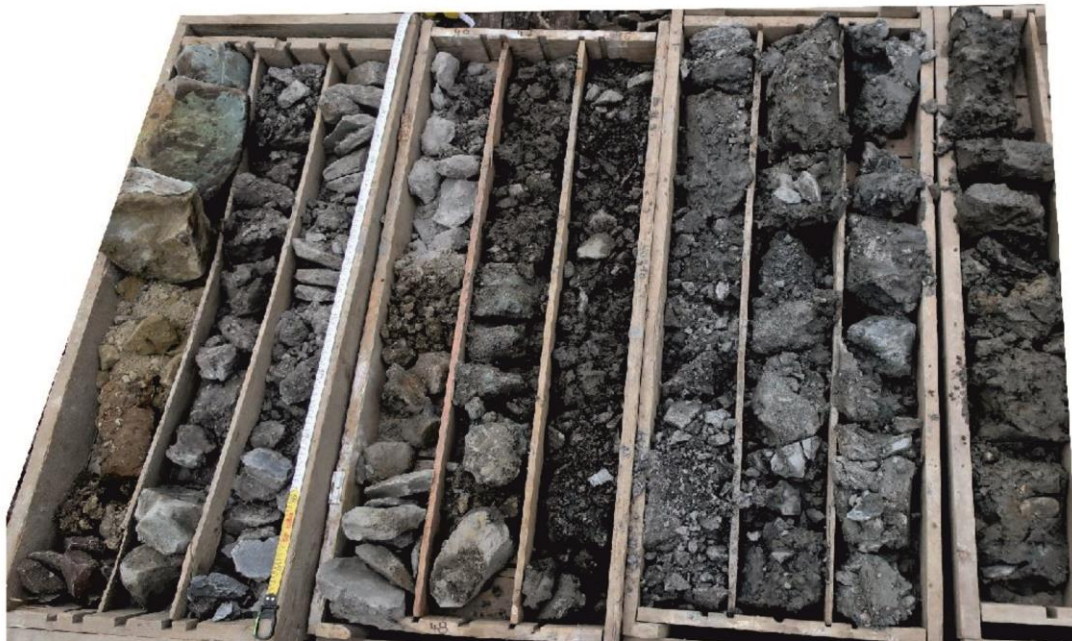
hloubka [m]	popis vrstvy	vzorek
0 - 0,2	konstrukční vrstva lože - štěrk	
0,2 - 0,4	jíl písčito-hlinitý, plastický až tuhý, tmavě šedý až hnědý	1.
0,4 - 0,6	písek hlinitý, neopracované úlomky pískovce 5 - 15 cm	
0,6 - 1,2	pískovec - deluvium, kompaktní, šedohnědý až okrový	
1,2 - 1,9	jíl písčitý, plastický až tuhý	
1,9 - 2,3	jílovec, rozpadavý, vrstevnatý, smouhovitý	
2,3 - 2,7	jíl silně písčitý, vrstevnatý, tuhý	
2,7 - 3,3	jílovec silně písčitý, rozpadavý, vrstevnatý, smouhovitý	
3,3 - 3,6	jíl silně písčitý, plastický až tuhý, klasty pískovce 2 - 3 cm	
3,6 - 4,6	pískovec až jílovec, drobný / jíl písčitý, plastický	
4,6 - 5,5	jíl písčito-hlinitý, měkký až plastický, klasty cca 5 cm, silně provlhlý, tmavě šedý	
5,5 - 6,0	písek hlinitý, silně provlhlý, klasty jílovce 3 - 10 cm, tmavě šedý	2.
6,0 - 6,7	jíl plastický, vlhký, klasty jílovce 5 - 10 cm, světle šedý	
6,7 - 6,9	jíl měkký, silně provlhlý až zvodnělý, světle šedý

6,9 - 7,2	jíl měkký, smouhovitý, vlhký, světle šedý	
7,2 - 8,4	jíl písčitý, měkký až plastický, vlhký, klasty 3 - 10 cm	3.
8,4 - 9,5	jíl písčitý, silně provlhlý, neopracované klasty jílovce 3 - 10 cm	
9,5 - 9,7	jílovec, vrstevnatý, silně smouhovitý	
9,7 - 10,0	jíl písčitý, plastický až tuhý, vlhký, neopracované klasty jílovce 3 - 10 cm	4.

Obr. 2 Geologický popis vrtu J1

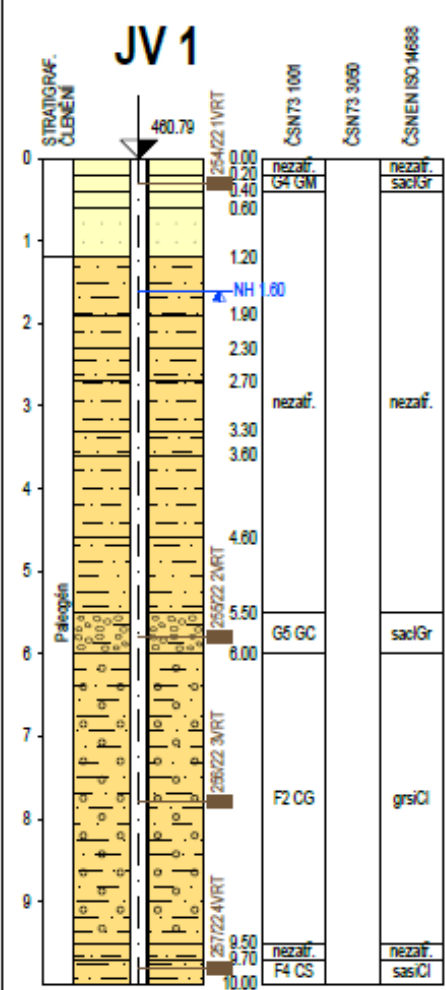
0.20 Štěrk špatně zrněný, kolejové lože - štěrk fr. 32/63 mm		
			0.40 Štěrk hlinitý, tmavě šedý až hnědý, plastický až tuhý		
			0.60 Písek hlinitý se štěrkem, neopracované úlomky pískovce 5 - 15 cm

1.20 Pískovec navětralý, šedohnědý až okrový, kompaktní, deluvium		
			1.90 Jíl písčité, šedý, plastický až tuhý		
			2.30 Jílovec písčité, šedý, vrstevnatý, rozpadavý, šmouhovitý

2.70 Jíl písčité, světle šedý, vrstevnatý, tuhý		
			3.30 Jílovec písčité, světle šedý, vrstevnatý, rozpadavý, šmouhovitý		
3.60 Jíl písčité, plastický až tuhý, klasty pískovce 3 - 10 cm

4.60 Pískovec až jílovec, šedý, drobný / jíl písčité, plastický					
5.50 Jíl písčité, tmavě šedý, měkký až plastický, klasty cca 5 cm					
6.00 Štěrk jílovitý, tmavě šedý, silně provlhlý, klasty jílovce 3 - 10 cm

9.50 Jíl štěrkovitý, světle šedý, vlhký, plastický až tuhý					
9.70 Jílovec písčité, tmavě šedý, vrstevnatý, šmouhovitý					
10.00 Jíl písčité, tmavě šedý, plastický až tuhý, klasty jílovce 3 - 10 cm					
Legenda: Vzorok s číslem laboratorního rozboru. Podzemní voda s číslem zvodně.					
■ neporušený ■ porušený ■ jádro ■ technolog. ■ skalní ■ jiný					
● voda ▲ naražená hladina ▼ ustálená hladina					
Poznámka:

- jádrový vrt u koleje č. 1 v km 20.554					
Název akce: Státní hranice Slovenská republika (Střelná) – Vsetín (mimo) – konverze					
Objednatel: SUDOP BRNO, spol. s r.o.				Měřítko: 1: 75	
Dokumentoval: Vít Růžička, Mgr.		Vyhodnotil: Vít Růžička, Mgr.		Zpracoval: Ing. M. Laichman	
				Příloha č.: 01

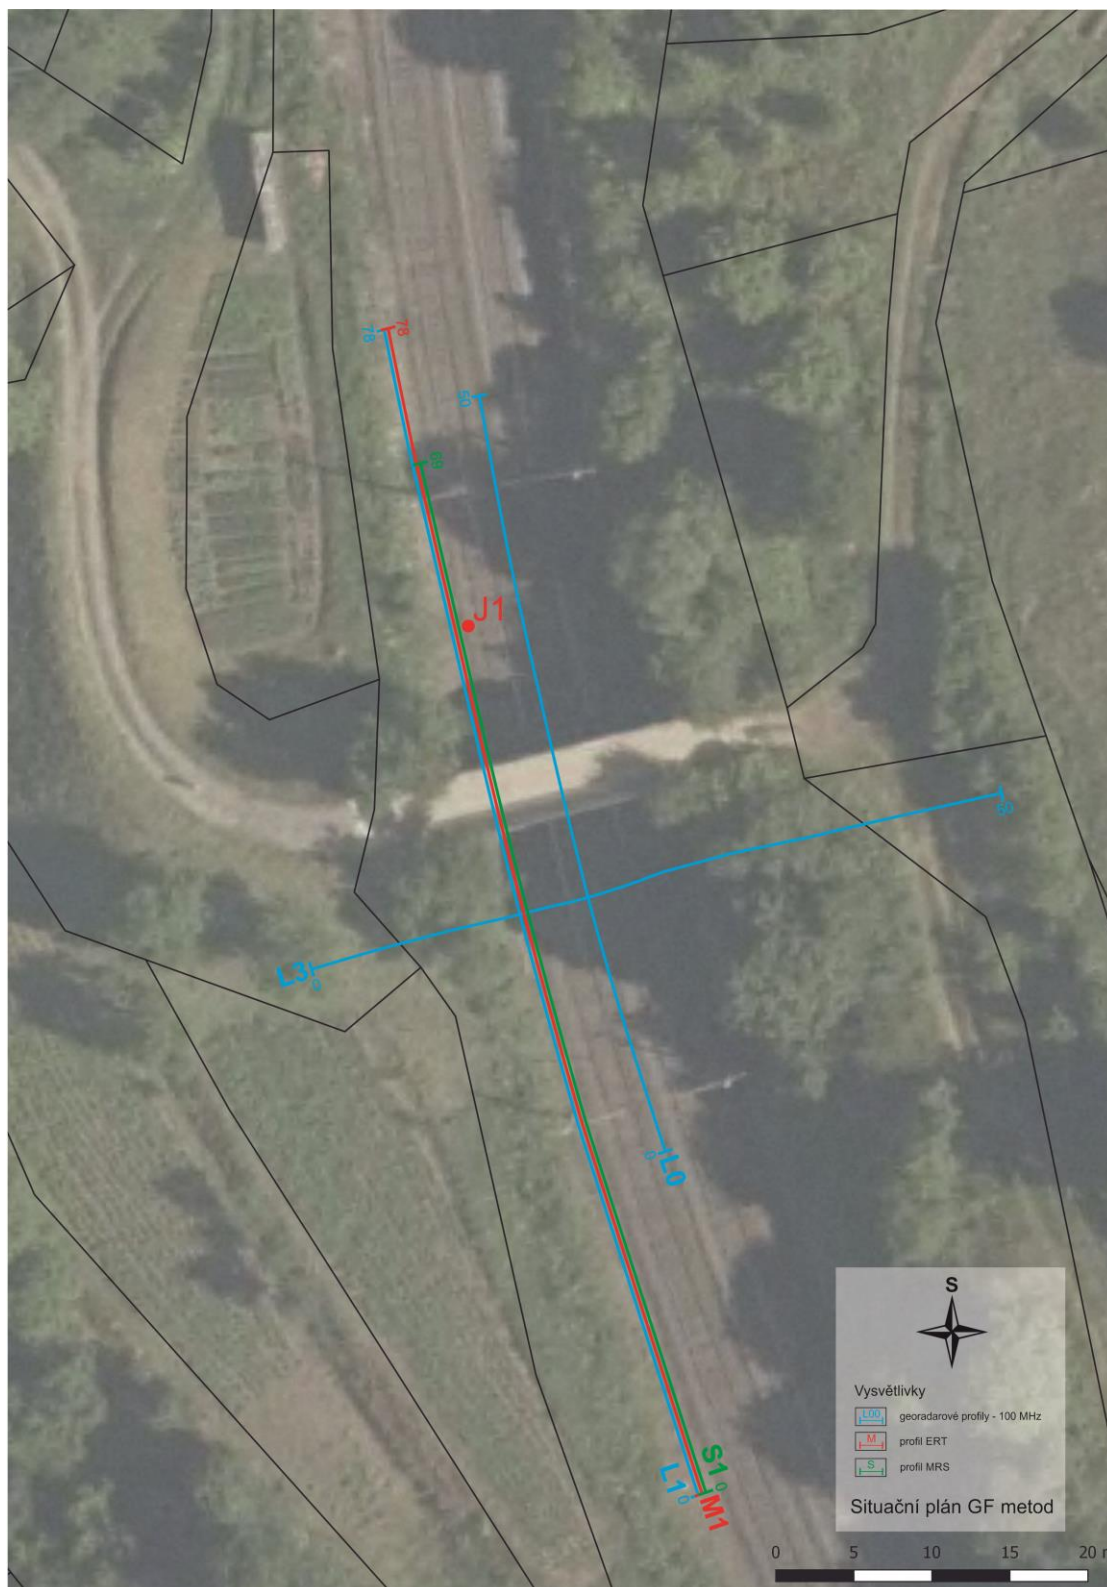
Obr. 3 Situace GF měření na zájmové lokalitě

Metodou GPR byly na lokalitě změřeny profily L00 – L02 frekvencí 100 MHz (viz. situace GF profilů; obr. 3, příloha č. 1).

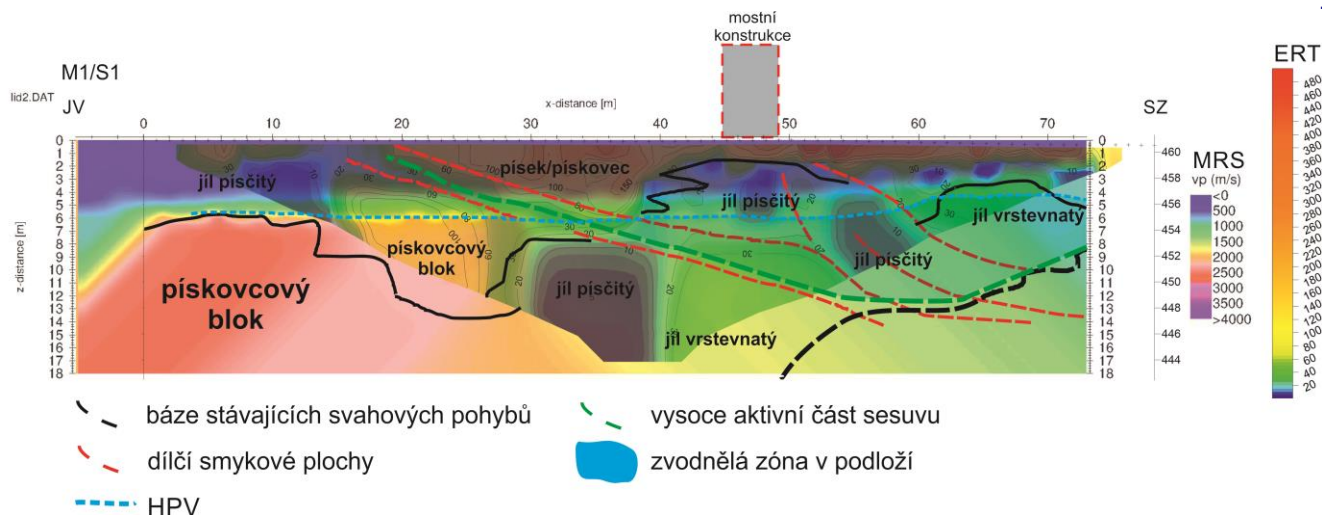
Metodou 2D elektrické odporové tomografie (ERT) a mělké refrakční seismiky (MRS) byla na profilu M1/S1 (obr. 4) v délce 78 m naměřena geofyzikální data. Profil M1/S1 byl situován ve směru JV – SZ tak aby střed roztažení profilu byl umístěn pod středem mostu na km 20.550 (obr. 3). Korelací obou použitých metod byl sestaven vertikální řez M1/S1.

Podloží pod stávající mostní konstrukcí je silně nehomogenní a výrazně postiženo svahovými pohyby.

Podloží je tvořeno flyšovými sedimenty. Jedná se zejména o střídání vrstevnatého a písčitého jílu s měrnými odpory do 100 Ωm . V jv. části řezu v hloubce cca 6 m detekujeme pravděpodobně sesutý blok pískovce s rychlostí seis. vlny do 2500 m/s. V sz. části řezu M1/S1 detekujeme pod stávající mostní konstrukcí více zvodnělé polohy s měrným el. odporem > 10 Ωm a to až do hloubky > 15 m. Z metody MRS je patrné v hloubce 4 – 6 m rychlostní rozhraní 1500 m/s, které určuje hladinu podzemní vody vázanou v jílech.

Svrchní vrstva pokryvu je tvořena střídáním vrstev písčitého jílu a hlinitého písku s občasným výskytem valounů až balvanů pískovce.

V řezu M1/S1 dále detekujeme značné množství bazálních a sekundárních smykových ploch. Tento fakt potvrzuje i výskyt smouhovitých jílu ve vrtu J1. Černou přerušovanou linií je vyznačena báze stávajících smykových pohybů s hloubkou > 20 m. Směrem do nadloží je patrné značné množství dílčích (sekundárních) smykových ploch (červená přerušovaná linie). Tyto dílčí smykové plochy vymezují vysoce aktivní část sesuvu (zelená přerušovaná linie). Báze vysoce aktivní části sesuvu se nachází v hloubce až 13 m a je soustředěna právě v místě stávající mostní konstrukce. Celá zájmová lokalita se dle svahového registru ČGS nachází v místě čela sesuvu.

Obr. 4 Vertikální hloubkový řez profilu M1/S1

Na vertikálním řezu M1/S1 vymezujeme **navětralý až rozpukaný pískovcový blok v jv. části**. Směrem k SZ se **podloží tvořené písčitým až vrstevnatým jílem/jílovcem jeví jako silně zvodnělé** $> 10 \Omega\text{m}$.

Z metody MRS byla vymezena úroveň **HPV v hloubce 4 – 6 m**.

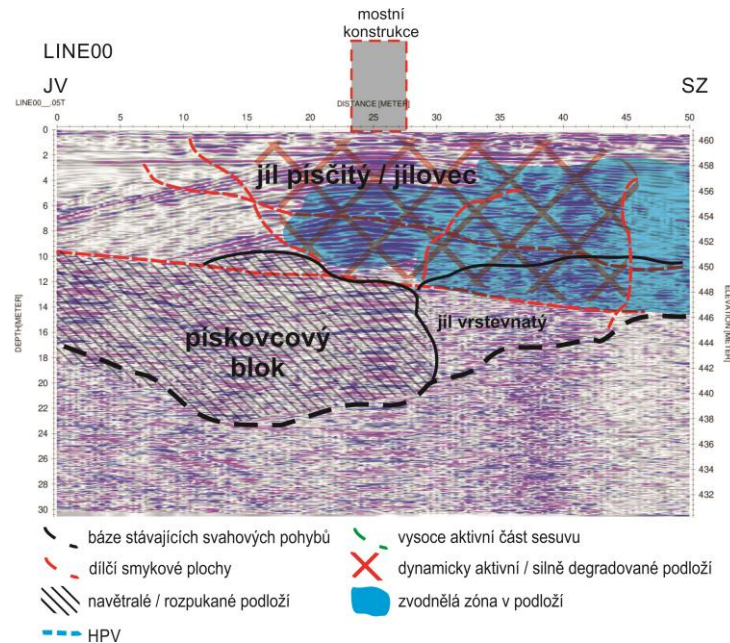
Vertikální řez L00 (obr. 5) byl situován ve směru JV – SZ v ose železničního náspu mezi kolejemi (obr. 3). Střed stávající mostní konstrukce se nachází na metrů 25 m.

Podloží je tvořeno flyšovými sedimenty – jílem vrstevnatým až písčitém/jílovce. V řezu detekujeme bázi stávajících svahových pohybů, vyznačenou černou přerušovanou linií, v hloubce 14 – 23 m. V jv. části řezu v hloubce 10 – 23 m se nachází pískovcový blok, který podle charakteru GPR signálu vykazuje značný stupeň navětrání a rozpukání. Jedná se o pískovcový blok, který vystupuje na povrch pod východní opěrnou konstrukcí mostu.

Svrchní pokryv tvoří vrstvy písčitého jílu ve střídání se vrstvami jílovce a písku. V sz. části řezu a zejména pod stávající mostní konstrukcí se podloží jeví jako dynamicky aktivní, silně degradované (červená mřížová šrafa) a zvodnělé (světle modrá poloha), a to až do hloubky 14 m. V rámci nadložních vrstev detekujeme sekundární smykové plochy (červená přerušovaná linie). Přítomnost sekundárních smykových ploch dokládá i výskyt smouhovitých jílů ve vrtu J1, což ukazuje na pomalý smykový pohyb.

Obr. 4 Vertikální georadarový řez profilem L00

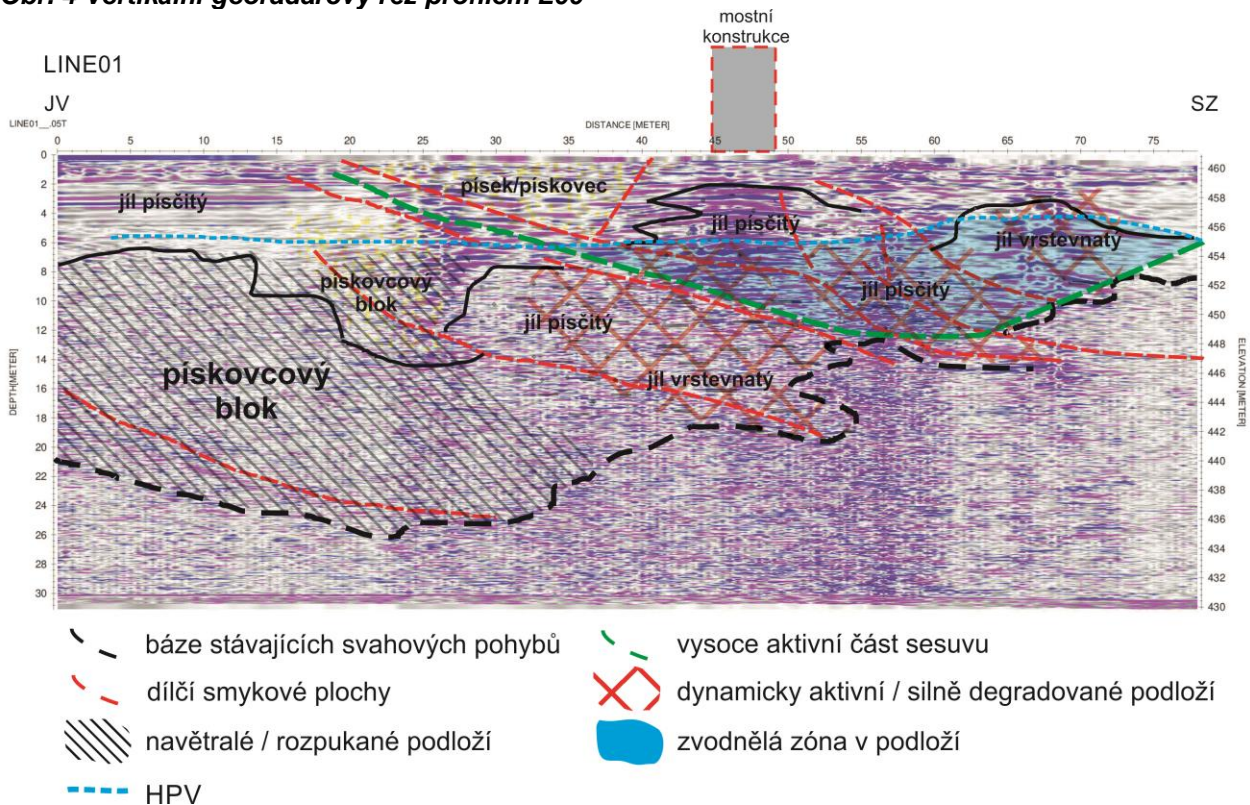
Vertikální řez L01 (obr. 5) byl situován ve směru JV – SZ pod patou šterkového lože shodně s profilem M1/S1 a paralelně s profilem L00 (obr. 3). Střed stávající mostní konstrukce se nachází na metrů 47 m.

Podloží je zde rovněž tvořeno flyšem v podobě písčitého až vrstevnatého jílu, písku a jílovce. Na bázi tvořené písčitém až vrstevnatým jílem vymezujeme černou přerušovanou linií bázi stávajících svahových pohybů, která sahá až do hloubky 26 m. V jv. části řezu detekujeme navětralý až rozpukaný pískovcový blok. Podloží pod stávající mostní konstrukcí je tvořeno zejména písčitém až vrstevnatým jílem s vrstvami jílovce, který je zejména ve spodnějších částech cca od 6 m silně plastický až měkký (světle modrá poloha). Modrá přerušovaná linie značí hladinu podzemní vody

přenesenou z metody MRS. Dle charakteru GPR signálu je prostředí dynamicky aktivní a silně degradované (červená mřížová šrafa) až do hloubky cca 20 m.

V nadložních vrstvách detekujeme množství sekundárních smykových ploch (červená přerušovaná linie) a to až do hloubek cca 20 m. Přítomnost smykových ploch potvrzuje výskyt smouhovitých jílu ve vrtu J1, což ukazuje na plouzivý svahový pohyb. Neaktivnější část sesuvu je vymezena zelenou přerušovanou linií a v sz. části řezu zasahuje lokálně až do hloubky 13 m.

Obr. 5 Vertikální georadarový řez profilem L01

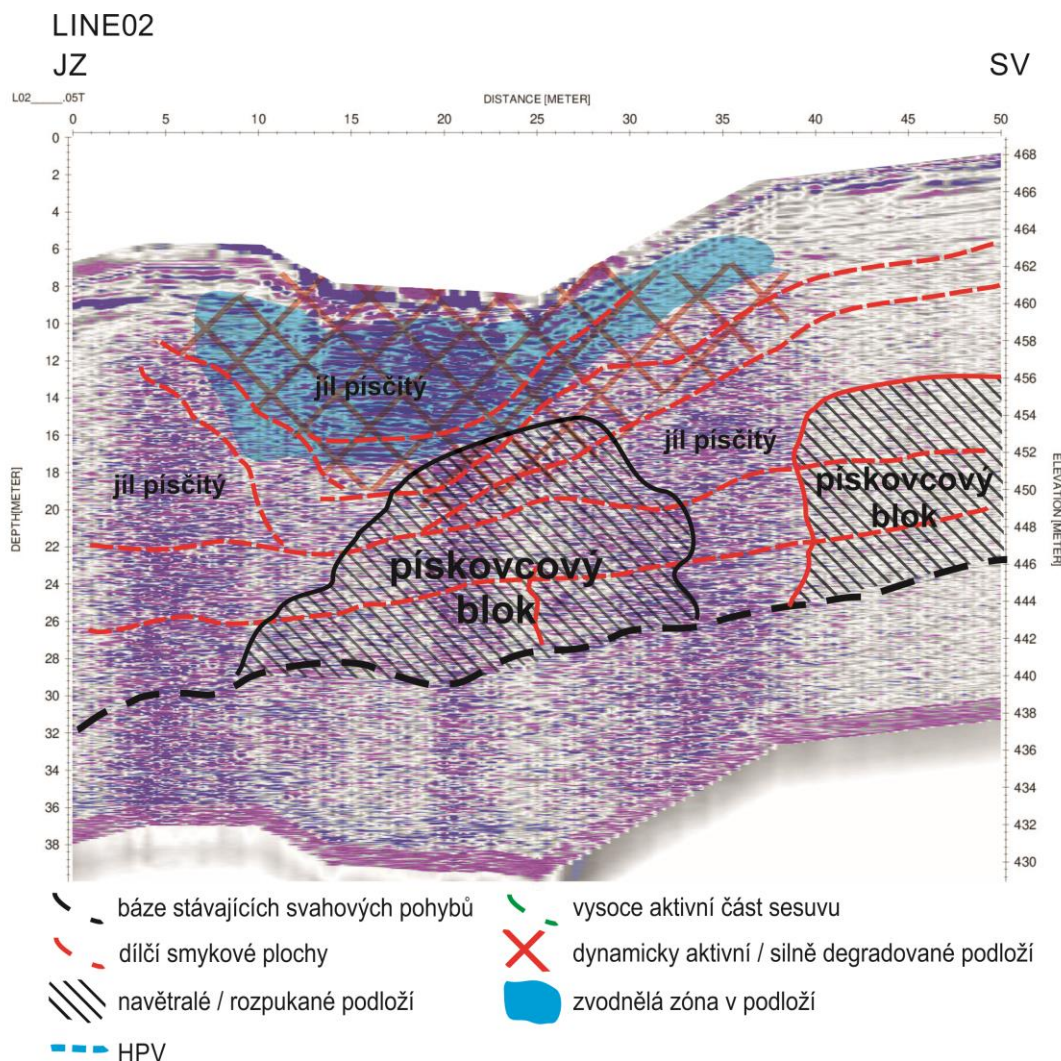
Vertikální řez L02 (obr. 6) byl situován ve směru JZ – SV jižně od stávajícího mostu kolmo přes profily L00 a L01 (obr. 3).

Podloží zde tvoří flyšové sedimenty – jíl písčité, vrstevnatý, písek a jílovec. Černá přerušovaná linie vymezuje bázi stávajících svahových pohybů v hloubce cca 20 – 22 m. V části řezu pod stávající mostní konstrukcí, a směrem k SV se vyskytují navětralé až rozpukané pískovcové bloky.

Podloží pod stávající mostní konstrukcí se dle charakteru GPR signálu jeví jako dynamicky aktivní/silně degradované (červená mřížová šrafa) a zvodnělé (světle modrá poloha) a to až do hloubky cca 12 m.

Od hloubky cca 20 m detekujeme přítomnost množství aktivních sekundárních smykových ploch (červená přerušovaná linie). Přítomnost těchto smykových ploch dokazuje i výskyt smouhovitého jílu ve vrtu J1. To ukazuje na plouživý svahový pohyb, který je ovlivňován množstvím vody zasakované ve vyšších částech svahu.

Obr. 6 Vertikální georadarový řez profilem L02

Podle charakteru signálu GPR se **podloží pod stávající mostní konstrukcí jeví jako dynamicky aktivní/silně degradované a zvodnělé a to lokálně až do hloubky 13 m**.

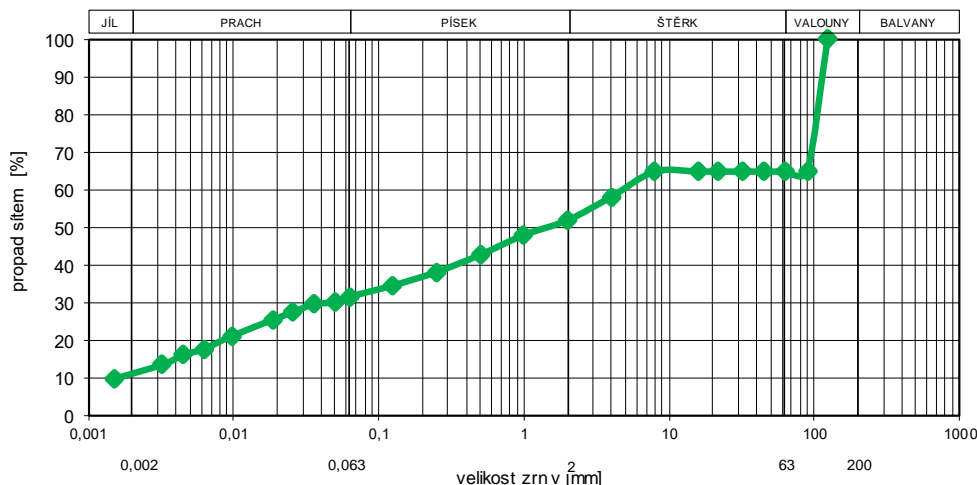
Akce: **Státní hranice Slovenská republika (Střelná) - Vsetín (mimo) - konverze**
Popis vzorku: materiál z jádrového vrtu hl. 5,8m (vz.č.2)
Číslo vzorku: 255/22 - 2VRT Měřicí zařízení: viz. primární záznam v laboratoři
Datum odběru: 24.05.2022 Převzal; přijal: Kurková
Datum příjmu: 24.05.2022 Datum vyhodnocení: 02.06.2022 Zkoušky provedl: Kurková
Zpracováno v laboratoři při (°C, % R.H.): viz. Provozní deník s.p. ZL Podpis:

zmo (mm)	propad (%)
125	100,0
90	64,8
63	64,8
45	64,8
32	64,8
22	64,8
16	64,8
8	64,8
4	58,0
2	51,8
1	47,9
0,500	42,7
0,250	38,1
0,125	34,5
0,063	31,6
0,0497	30,1
0,0354	29,5
0,0256	27,5
0,0185	25,4
0,0097	21,1
0,0062	17,7
0,0045	16,1
0,0032	13,5
0,0015	9,8

E_{def} = 40 MPa φ_{ef} = 29° c_{ef} = 4 kPa

Zatřídění dle ČSN EN ISO 14688-2:2005 (ČSN 73 6133, příloha A)⁽¹⁾
sacIGr (G5 GC štěrk jílovitý)

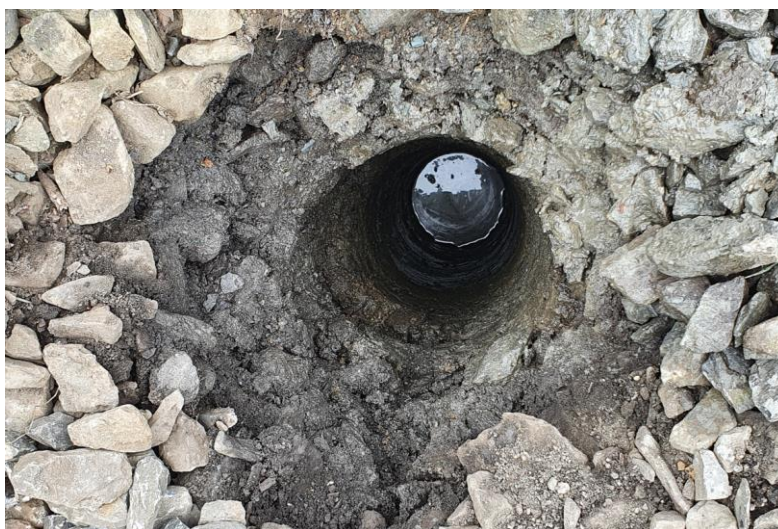
Profilové měření georadarem ukázalo zejména **bázi stávajících svahových pohybů detekovanou lokálně až v hloubce 26 m**. V nadloží bylo detekováno **množství sekundárních (dílčích) smykových ploch**. Nejaktivnější část sesuvu vymezujeme lokálně až do hloubky cca 13 m.

Přítomnost smykových ploch potvrzuje i výskyt smouhovitého jílu ve vrtu J1. To ukazuje na **plouživý svahový pohyb**, jehož rychlost je závislá na množství zasakované vody ve vyšších částech svahu.
